44. Dombaubericht

Von Oktober 2002 bis September 2003

—
BARBARA SCHOCK-WERNER

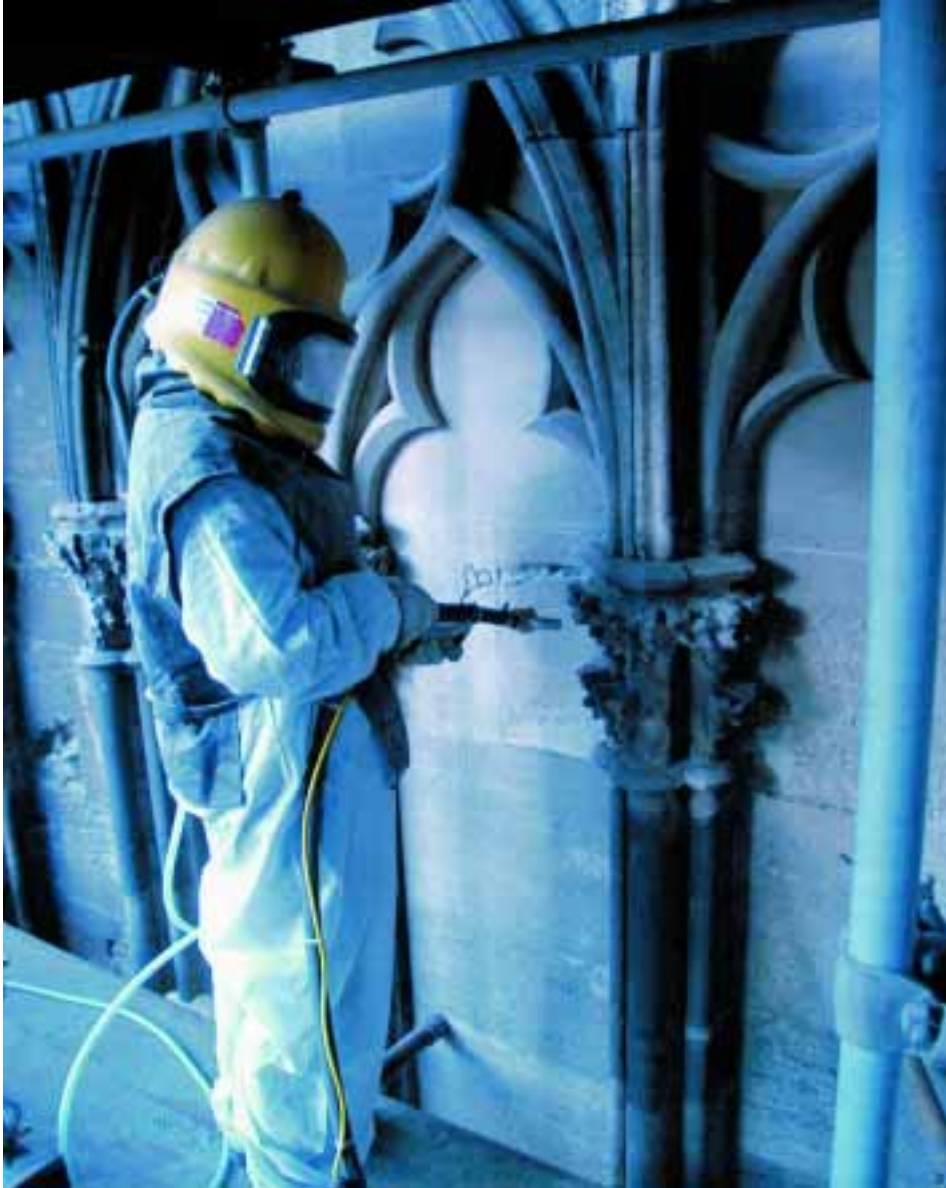
Die Oberfläche des Strebewerks H 8–9 wurde mit Hilfe zweier neuer Geräte mit ND-Strahltechnik und dem Strahlmittel Microgran gereinigt. Die Steinmetzen Monika Müller und Harald Hilger haben diese Arbeiten ausgeführt (Abb. 2). Mit dem neuen Ersatzstein aus Bozanov wurden die ersten Vierungen gefertigt und eingesetzt. Das Statikbüro Fink ist damit beauftragt, eine Sicherung zu entwickeln, die den Austausch der stark beschädigten Partien in den Strebebögen möglich macht. Die neuen Formsteine für die Maßwerkteile der Strebebögen sind bereits

2. Abstrahlarbeiten am Strebewerk H 8–9 durch Steinmetzin Monika Müller.

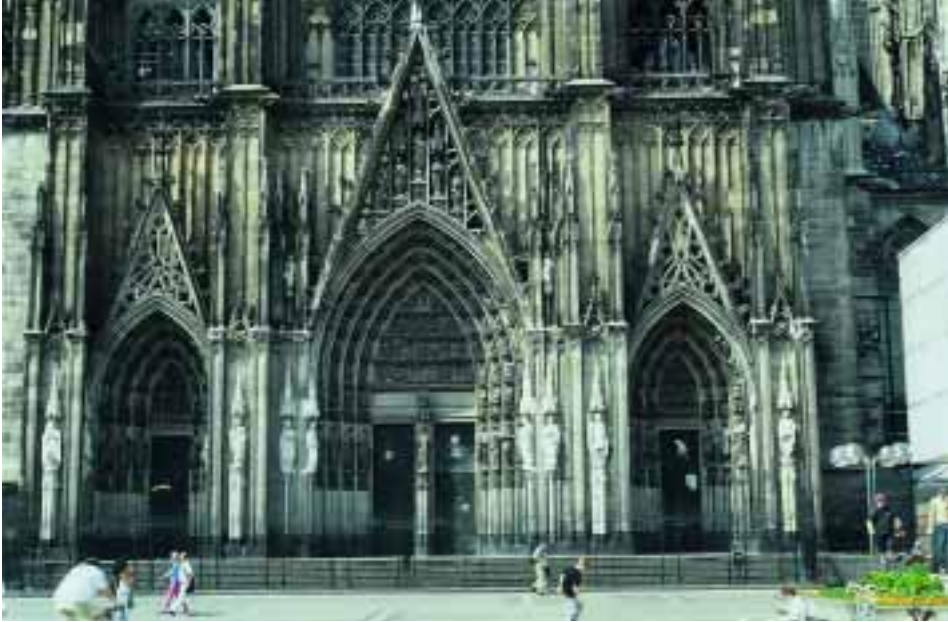
Weil es im Herbst 2002 Probleme mit der Acrylharztränkung der Baldachine gegeben hatte, mußten einige dieser filigranen Architekturteile noch einmal nachbearbeitet werden. Daher konnten die letzten Figuren und Baldachine erst im Frühjahr 2003 an den Südquerhausportalen versetzt werden. Damit ist diese seit 1988 andauernde Maßnahme nun endgültig abgeschlossen. Auch wenn sich die

3. Köln, Dom, Südquerhaus mit den Kopien der Skulpturen des 19. Jahrhunderts.

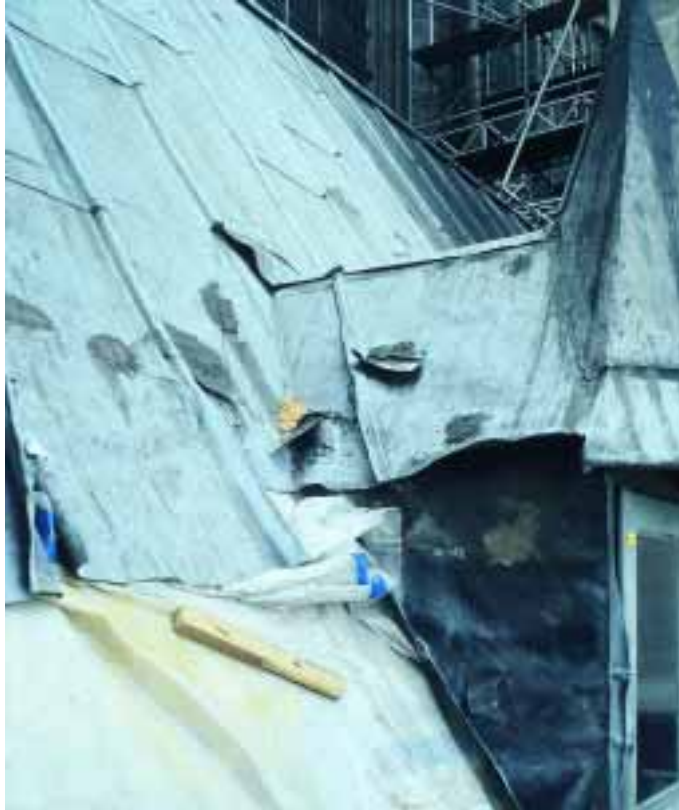
5. Erneuerung der Bleideckung am östlichen Seitenschiffdach des Südquerhauses.

Die Dachdeckerkolonne unter Hans Tanzyna setzte die Neueindeckung des östlichen Seitenschiffdaches am Südquerhaus fort¹⁰. Das Blech über Feld 43 und 44 mußte, weil es stark beschädigt, bereits mehrfach repariert und inzwischen brüchig war, komplett abgetragen werden. Anschließend konnte das Holzwerk teilweise ausgetauscht und der gesamte Bereich neu eingedeckt werden (Abb. 5). Auch die Türgaube in Feld 44 wurde vollständig erneuert. Da das Steinwerk zwischen Dach und Triforiumsmauer sehr stark verwittert ist, wurde das Blei, wie am Nordquerhaus bereits geschehen, auch hier bis in die Fenstersohlbänke hoch-

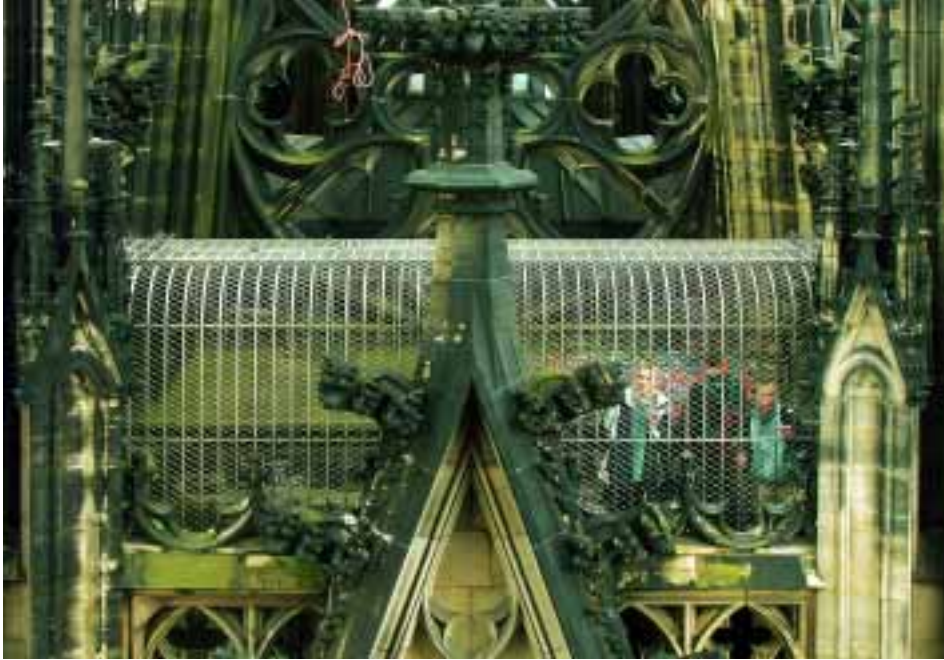
Leider war in den letzten Jahren zunehmend zu beobachten, daß Besucher vom Umgang der Turmbesteigung aus Gegenstände nach unten warfen. Bei einer Fallhöhe von etwa 100 m kann dies zu gefährlichen Verletzungen führen, wenn beispielsweise eine halbvolle Getränkedose einen Passanten am Kopf treffen sollte. Bisher ist glücklicherweise noch nichts Ernsthaftes geschehen. Damit es aber gar nicht erst zu einem Unglück kommen kann, wurde das bereits 1980 auf dem Südturm angebrachte Schutzgitter aus rostfreiem Stahl¹¹ mit einem Stahlnetz überzogen. Da die zu schützenden Flächen zweifach gekrümmt sind, mußte ein sehr flexibles, ebenfalls aus rostfreiem Stahl bestehendes Netz verwendet werden. Bei

6. Sicherheitsnetz an der Aussichtsplattform des Südturmes.

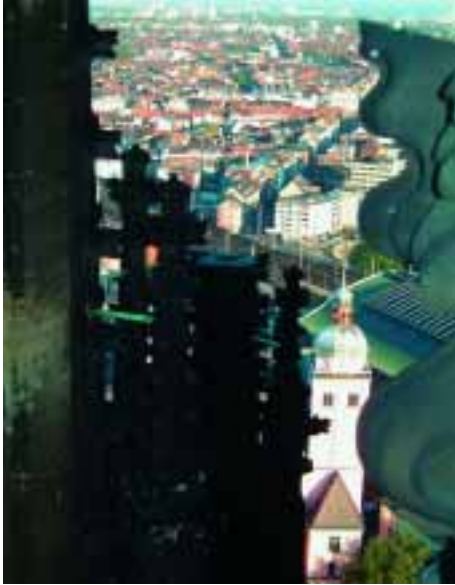
Für das Wochenende vom 26./27. Oktober 2002 waren vom Meteorologischen Institut heftige Sturmböen vorhergesagt worden. Da für den Sonntag nachmittag Windgeschwindigkeiten von über 120 Stundenkilometern erwartet wurden, leitete Dombaumeisterin Barbara Schock-Werner bereits am Samstag erste Vorsichtsmaßnahmen ein und ließ durch das Amt für Straßenbau und Verkehrstechnik Absperrgitter, die die Stadt ansonsten für die Karnevalstage bereit hält, an der Südseite des Domes anliefern. Am Sonntag mittag wurde die Umgebung der Westfassade von Mitarbeitern der Dombauhütte – Robert Hofstätter, Peter Pipp und Walter Heider, die hierzu eigens zum Dom gerufen worden waren – zusammen mit Kräften der Feuerwehr komplett abgesperrt. In den folgenden Stunden blieben die Dombaumeisterin und ihre Mitarbeiter in ständiger Bereitschaft, zumal die Feuerwehr immer wieder zu anderen Einsätzen gerufen wurde. Schon ab 15.00 Uhr war ein Aufenthalt auf der Domplatte kaum mehr möglich, die Intensität des Sturmes nahm stetig zu. Um 16.15 Uhr brach das obere Stück eines Fialturms ab, der an der Nordwestkante des Nordturms auf 100 m Höhe am Helmansatz steht, riß einige andere Zierteile mit sich, schlug 25 m tiefer auf einer Galerie auf und zerbrach dort (Abb. 10, 11). Während der überwiegende Teil der Steinstücke in das Turminnere

10. Abbruchstelle des Fialturmes am Helman-
satz des Nordturmes.

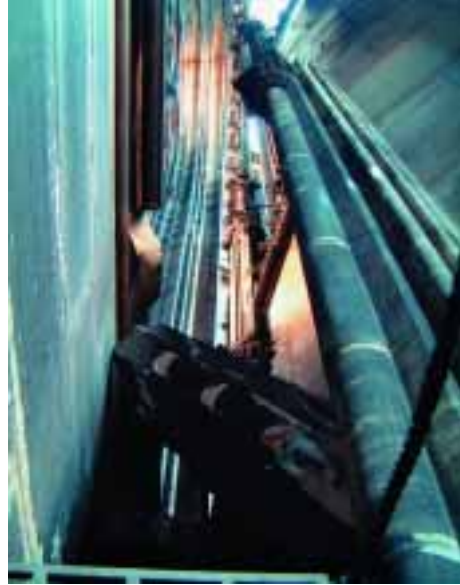
11. Bruchstücke der abgestürzten Fiale auf der
Galerie des Nordturmes.

fiel, stürzten viele kleine und auch einige größere Steinbrocken unmittelbar neben dem Nordturm auf die Domplatte. Hätten sich zu diesem Zeitpunkt dort noch Fußgänger aufgehalten, wäre eine sehr gefährliche Situation entstanden. Die rechtzeitige Absperrung hat dies jedoch verhindert. Von den ursprünglich 24 Fialtürmen am Ansatz der Turmhelme sind jetzt nur noch acht vollständig erhalten. Bei allen übrigen ist die Spitze an der gleichen Stelle gebrochen. Der Grund hierfür liegt offenbar in einem Konstruktionsfehler. Im Rahmen der laufenden Turmsanierung wird dieser Fehler jetzt behoben. Zudem werden alle verlorenen Spitzen ergänzt und die noch vorhandenen so gesichert, daß von ihnen keine Gefahr mehr ausgehen kann. Durch Versteigerung eines großen Fragments der abgestürzten Teile im Lokalfernsehen des WDR und den Verkauf vieler kleiner Stücke konnte zumindest ein wenig Geld in die Dombaukasse fließen. Die durch den Schaden entstandenen Kosten konnten dadurch allerdings nicht annähernd ausgeglichen werden.

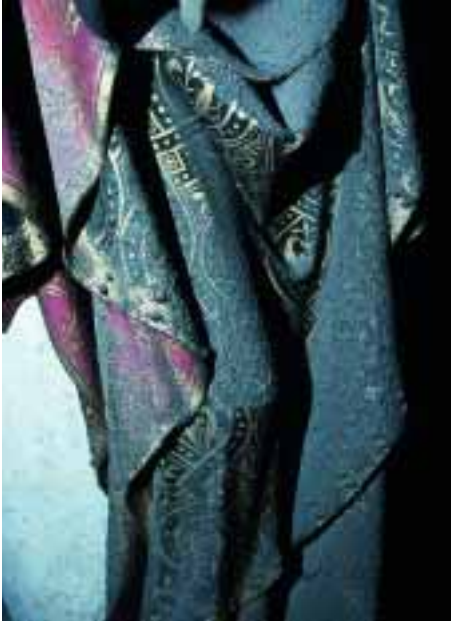
Schon seit einiger Zeit war die Staubschicht auf den Chorpfeilerfiguren so dicht geworden, daß das Erscheinungsbild der um 1290 entstandenen Figuren stark beeinträchtigt war. 1992 hatte man im Rahmen einer Modelluntersuchung die Figur des Apostel Petrus am Pfeiler C 19 eingerüstet und gesäubert²⁰. Die hierbei gewonnenen Erkenntnisse konnten in den folgenden Jahren aber nicht eingesetzt werden. Inzwischen bestand Gefahr, daß die dicke Staubschicht sich fest mit der Farbfassung verbindet. Daher wurde überlegt, wie man die Figuren säubern könne, ohne sie einzeln einrüsten zu müssen. Gerüste sind in diesem empfindlichen Bereich des Domes nur mit großen Schwierigkeiten zu bauen und bilden zugleich immer auch eine Gefahr für das mittelalterliche Chorgestühl und die Chorschrankenmalereien. Da unter dem Binnenchor aber die Gruft der Erzbischöfe liegt, kann der Boden dort nicht mit schweren Hebegeräten befahren werden. Außerdem ist die Hubvorrichtung unserer Giraffe auch nicht beweglich genug, um von der Mitte des Chores aus an die Figuren heranzufahren. So wurde nach sorgfältiger Prüfung aller Möglichkeiten beschlossen, von der Firma Gerkan eine kleinere und beweglichere Hebebühne auszuleihen und mit ihrer Hilfe den Staub von den Figuren und Pfeilern abzunehmen (Abb. 13). Der Restaurator Georg Maul hat in der Zeit vom 21. Juli bis 5. September 2003 diese Arbeiten vorgenommen. Hierbei sind nicht nur die 14 mittelalterlichen Skulpturen (12 Apostel sowie Christus und Maria), sondern auch die neugotischen Statuen der Evangelisten Lukas und Markus an den Vierungspfeilern gereinigt worden. Der lose aufliegende Staub wurde mit weichen Pinseln abgekehrt und sogleich mit einem Staubsauger aufgefangen. Die Staubschichten bestanden in der Hauptsache aus textilen Fasern

14. Staubauflage bei der Figur des Apostels Matthias im Binnenchor des Domes.

(von den Besuchern des Domes) und erreichten bereits eine Schichtstärke von ca. 8 mm. Aufgrund der hohen Feuchtigkeit hatte sich der Staub auf den waagrechteten Flächen stark verfestigt und war dadurch bereits mit der Oberfläche verkrustet.

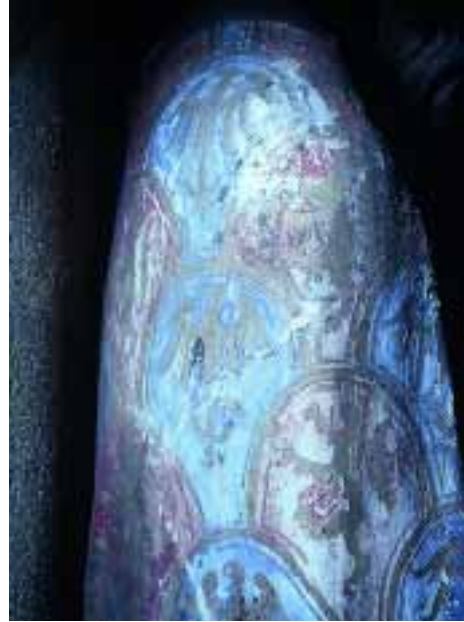
15. Alte Gipsergänzung bei der Figur des Apostels Thomas im Binnenchor des Domes.

In besonders schlechtem Zustand befanden sich vor allem auch die Farbfassungen auf den Gipsergänzungen der Figuren, die von einer Restaurierung aus dem Jahre 1842 stammen (Abb. 14, 15). Da aber auch die Ergänzungen selbst größere Schäden aufweisen, müssen sie selbst in den nächsten Jahren durch Naturstein oder andere mineralische Stoffe ersetzt werden. Georg Maul fertigte eine genaue Dokumentation über den Zustand des Steinmaterials der Figuren und der Gipsergänzungen des 19. Jahrhunderts an. Gerhard Schneider dokumentierte für jede Figur den Zustand der Farbfassung. Damit liegt eine solide Grundlage für die anstehende Restaurierung vor.

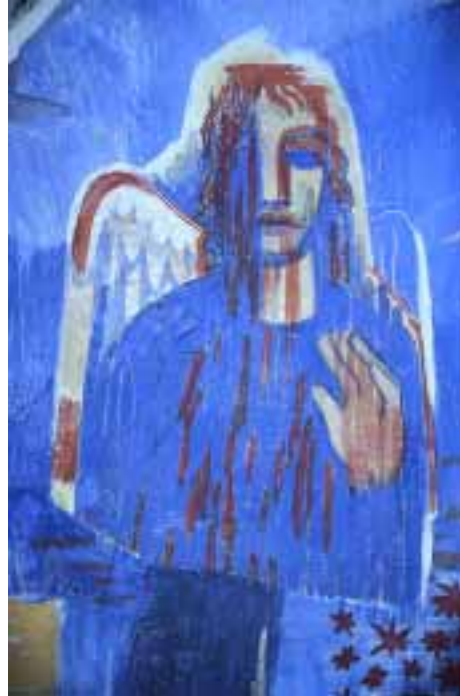
16. Detail aus den Deckenmalereien Peter Heckers unter der Orgelempore nach der Reinigung.

sich, daß eine Reinigung hier dringend erforderlich war. Die gesamte Oberfläche war durch Ruß, Staub und Spinnweben verschmutzt, vor der ehemaligen Schatzkammer hatte sich oberhalb eines alten Ventilators eine besonders starke Schmutzschicht abgelagert. Von einem Fahrgerüst aus wurden die Malereien durch Mitarbeiter der Firma Georg Maul restauriert. Die Reinigung der Oberfläche erfolgte hierbei mit weichen Puderpinseln. Abhebungen in der Malschicht haben die Restauratoren mit Klucel, das in 5% Ethanol gelöst wurde, gesichert, eine Lösung, die eine hohe Klebekraft entfaltet und tief in das Material einzudringen vermag. Malschichtverluste wurden lasierend in der Farbigkeit der Umgebung mit reversiblen Bindemitteln retuschiert (Abb. 16).

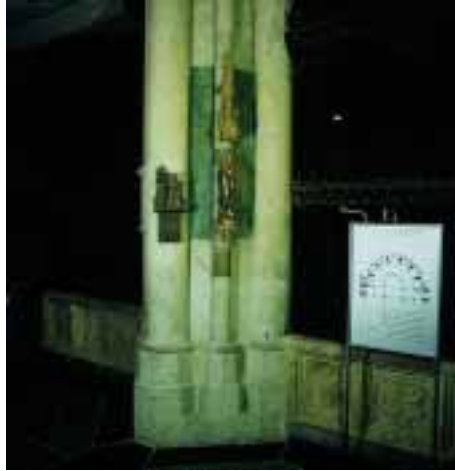
17. Gereinigter Pfeiler mit dem Epitaph des Konrad Kuyn.

Zu beiden Seiten und unterhalb des Kuyn-Epitaphs waren ursprünglich Gitter und Kerzenleuchter angebracht. Nach ihrer Entfernung waren die Löcher der Verankerung mit Zementmörtel geschlossen worden. Die Oberflächen dieser Kittungen haben mit der Zeit eine dunkle Farbe angenommen, so daß der Pfeiler, an dem das Epitaph angebracht ist, ungepflegt und verwahrlost wirkte. Auf dem Epitaph selbst hatte sich eine dicke Staubschicht abgelagert, was bis zur Beleuchtung der Betonpilze kaum zu sehen war, danach aber um so mehr ins Auge fiel (Abb. 17).

Die zementgebundenen alten Kittungen wurden abgenommen und durch einen steinverwandten mineralischen Mörtel ersetzt, der in Färbung und Körnung der Steinoberfläche angepaßt ist. Die Figurengruppe wurde mit Schwämmen zunächst trocken gereinigt. Anschließend retuschierten die Restauratoren alle Fehlstellen in der Fassung. Wie bereits am Blendmaßwerk der Hubertuskapelle entfernten sie die Zementläufer auch hier mechanisch. Die dunklen Verkrustungen, die durch das Eindringen von Ölen und Wachsen entstanden sind, wurden mit einer Komplexionspaste abgenommen. Nach Abschluß dieser Arbeiten wurde neben dem Eingang zum Chor das neue Schild mit den Beichtzeiten aufgestellt. Von dort wird das Kuyn-Epitaph beleuchtet, so daß es von den Besuchern des Domes nun auch wahrgenommen werden kann.

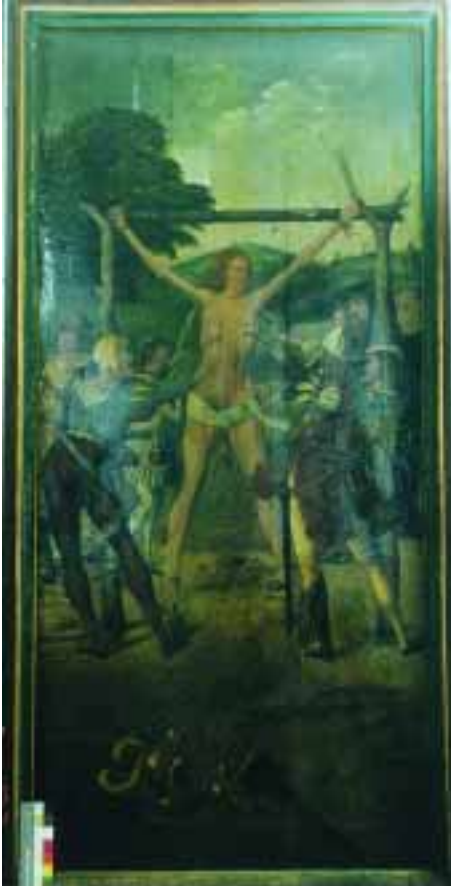
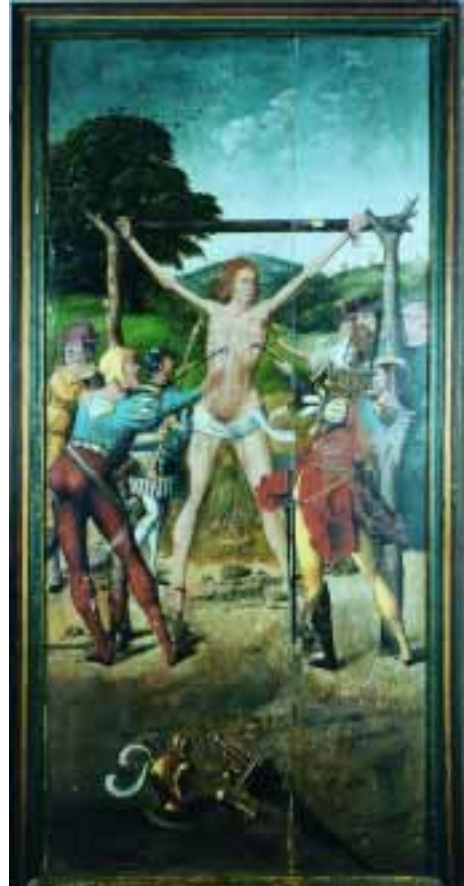
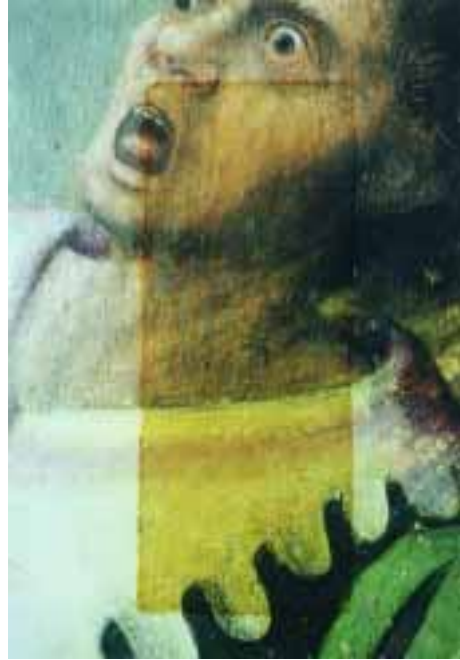
19. Georgsaltar in der Engelbertkapelle des Domes. Linker Innenflügel mit Martyrium des hl. Georg vor der Firnisabnahme.

20. Georgsaltar in der Engelbertkapelle des Domes. Linker Innenflügel mit Häutung des hl. Georg nach der Firnisabnahme.

rußhaltigen Schmutzablagerungen entfernt und die stark vergilbten Firnis-schichten abgenommen werden (Abb. 19–21). Großflächige Übermalungen und nachgedunkelte Kittungen wurden überarbeitet, teilweise aber auch entfernt. Alte und neue Kittungen mußten anschließend retuschiert werden. Schließlich wurde auch die Rahmenfassung gefestigt und jede einzelne Fehlstelle dem Farbton der unmittelbaren Umgebung entsprechend eingetönt.

21. Georgsaltar in der Engelbertkapelle des Domes. Linker Außenflügel mit Radmartyrium des hl. Georg. Teilweise freigelegte Figur.
