45. Dombaubericht

Von Oktober 2003 bis September 2004

BARBARA SCHOCK-WERNER

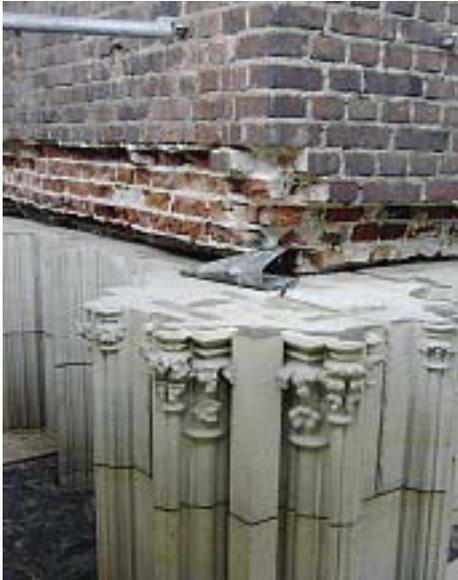
2. Versetzte Maßwerkverblendungen an der sogenannten Ziegelplombe am Strebepfeiler F 1 des Nordturmes.

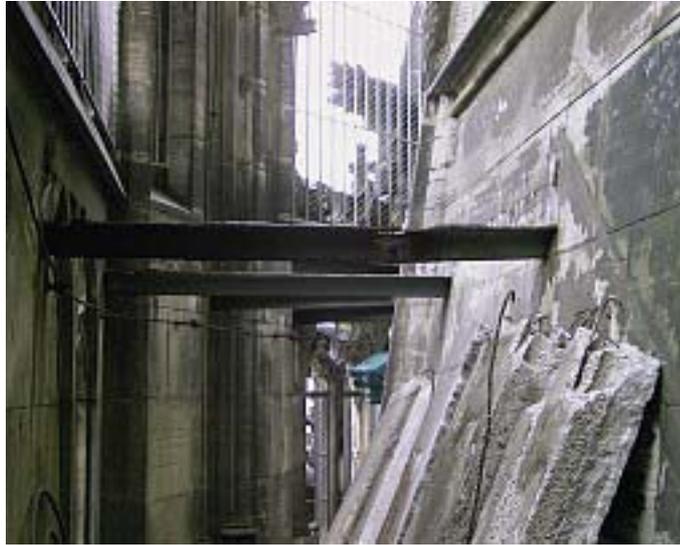
Die Eisenträger waren sehr stark korrodiert, beim Abbruch der darauf liegenden Bimsbetonplatten wurde sichtbar, daß auch deren Bewehrung gerostet war. Die beiden Holztreppen, die zu dem Umgang hinauf führten, waren in so schlechtem Zustand, daß sie dringend erneuert werden mußten.

11. Verrottete Eisenträger auf der Besucherplattform des Südturmes.

Anfang Juli begann der Abbruch. Zuerst wurde die südliche Hälfte des Umgangs gesperrt, die Bimsbetonplatten wurden herausgeschlagen, die korrodierten Eisenträger herausgeschnitten und durch Edelstahlträger ersetzt. Diese Edelstahlwinkel waren von der Firma ThyssenKrupp kostenlos zur Verfügung gestellt worden, der Statiker Werner Neunert hatte zuvor ihre Größe berechnet. Die durch die Eisenkorrosion entstandenen Schäden im Naturstein wurden durch die Steinmetzen Michael Schlig und Peter Pipp geschlossen, größere Abplatzungen wurden durch Dübel gesichert. Die Träger wurden auf schmale Unterlegstege gesetzt und eingemörtelt.

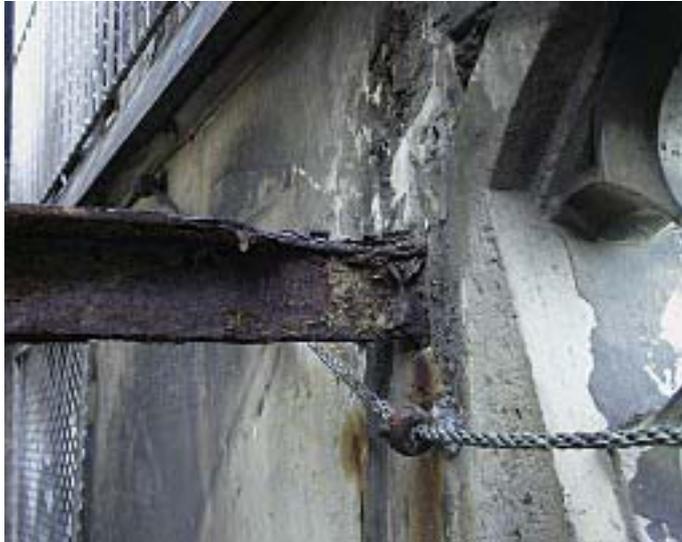
12. Detail eines verrotteten Eisenträgers.

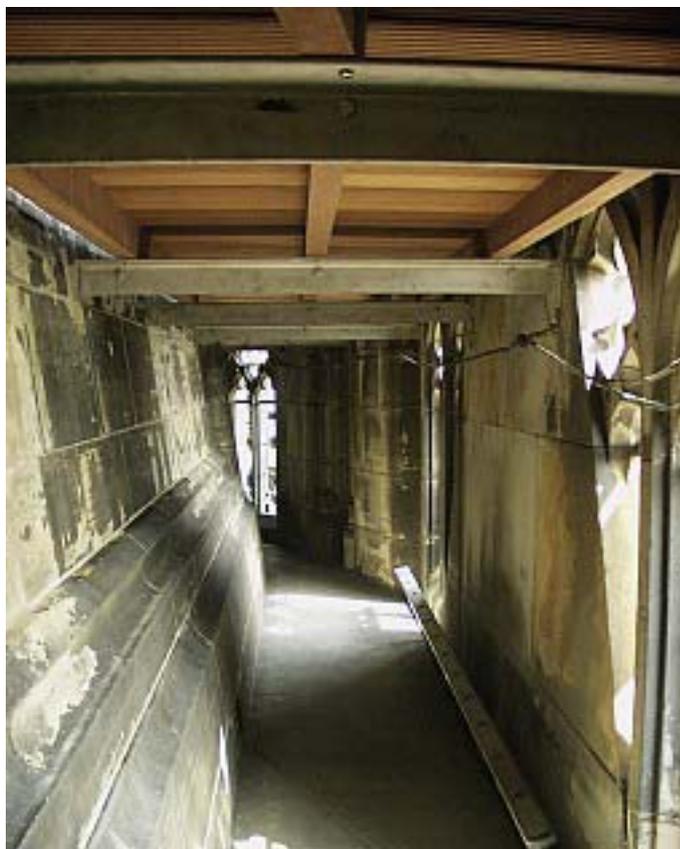
13. Erneuerte Eisenträger und neuer Holzbelag des Besucherumganges.

Nachdem diese Trägerlage sicher verankert war, begannen die Schreiner unter Leitung von Norbert Klewinghaus mit der Montage der neuen Holzterrasse und belegten den Umgang mit dem als feuchtigkeitsresistent und verwitterungsfest geltenden asiatischen Bankirai-Holz. Noch im Juli wurde die südliche Hälfte des Umgangs wieder geöffnet und an der nördlichen wurden die gleichen Arbeiten vorgenommen. Der gesamte Umgang war mit beiden Treppen im August fertiggestellt (Abb. 13, 14).

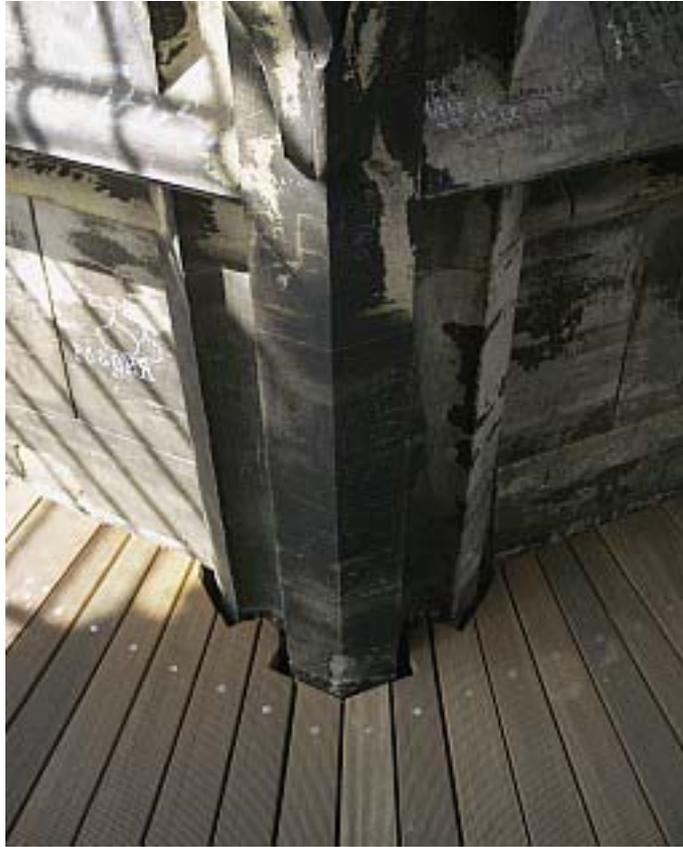
14. Detail des Holzbelages.

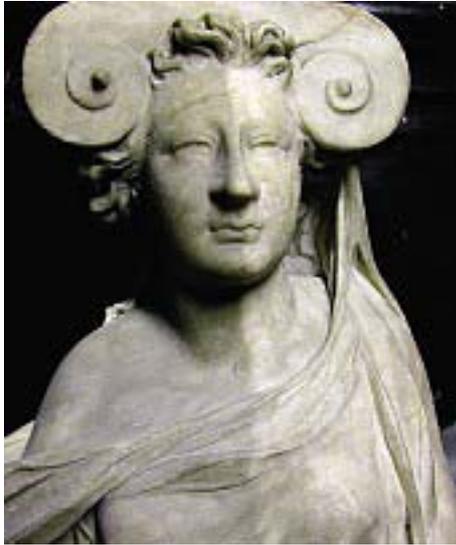
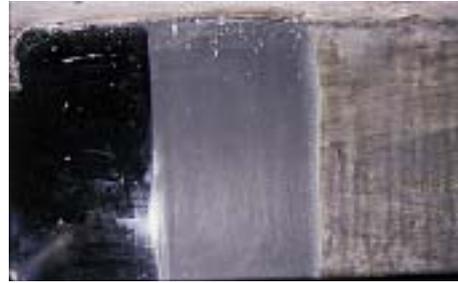
16. Grabmal des Anton von Schauenburg in der Engelbertkapelle des Domes. Verschiedene Bearbeitungszustände bei der Restaurierung des dunklen Kalksteines.

17. Grabmal des Anton von Schauenburg in der Engelbertkapelle des Domes. Teilweise gereinigte Alabasterfigur.

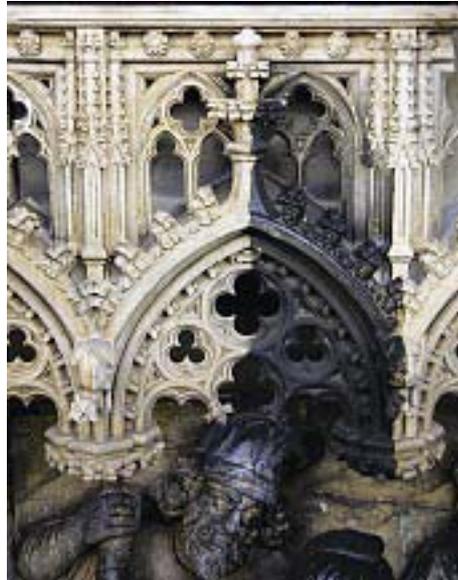
20. Baldachin am Marienportal des Domes, teilweise gereinigt.

Auf der Oberfläche der Reliefs haben sich im Laufe von ca. 125 Jahren nach ihrer Entstehung schwarze Krusten gebildet, eine Umwandlung von Calciumcarbonat zu Calciumsulphat (Gips). Die entstandene Vergipsung bildet eine Dampfdiffusionssperre, die unter der Kruste im Steingefüge zu feinen Rissen führte.

Bei dieser Maßnahme wurden zuerst die aufliegenden Schmutzschichten, vor allem Taubenkot, trocken abgenommen, danach erfolgte eine Vorreinigung mit dem Heißdampfgerät und schließlich die Endreinigung mit Hilfe des Lasers.

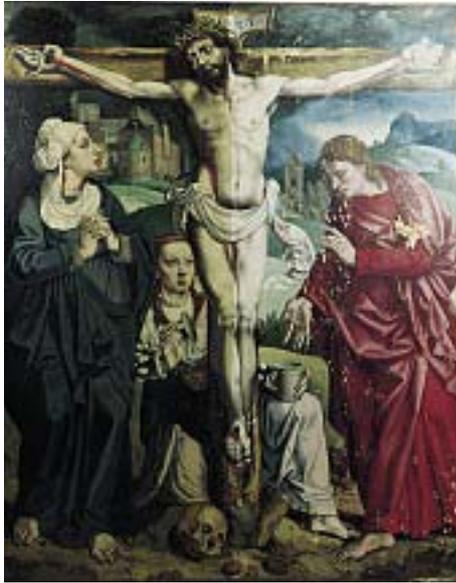
21. Kreuzaltar des Barthel Bruyn, Mitteltafel während der Firnisabnahme und der Entfernung der Retuschen.

des Domes wurden vor einigen Jahren Schäden an der Malschicht beobachtet. Deshalb wurde der Altar im Jahre 2003 in die Werkstatt von Gerhard Schneider gebracht. Nach der Festigung der Malschicht wurde beschlossen, den stark verbräunten Firnis abzunehmen. Es zeigte sich, daß es zahlreiche Übermalungen und wenig qualitätvolle Retuschen gab, die ebenfalls abgenommen wurden. Nach der Retuschierarbeit und dem Aufbringen eines neuen Firnis kehrte der Altar im Juli 2004 in die Michaelskapelle zurück. Die Restaurierung hat den Gemälden die ursprüngliche, äußerst delikate Farbigkeit zurückgegeben. Erstmals wurde erkennbar, daß der Kreuzigungsaltar eines der bedeutendsten Werke des Manierismus in Köln ist (Abb. 21–23).
