51. Dombaubericht

Von Oktober 2009 bis September 2010

BARBARA SCHOCK-WERNER

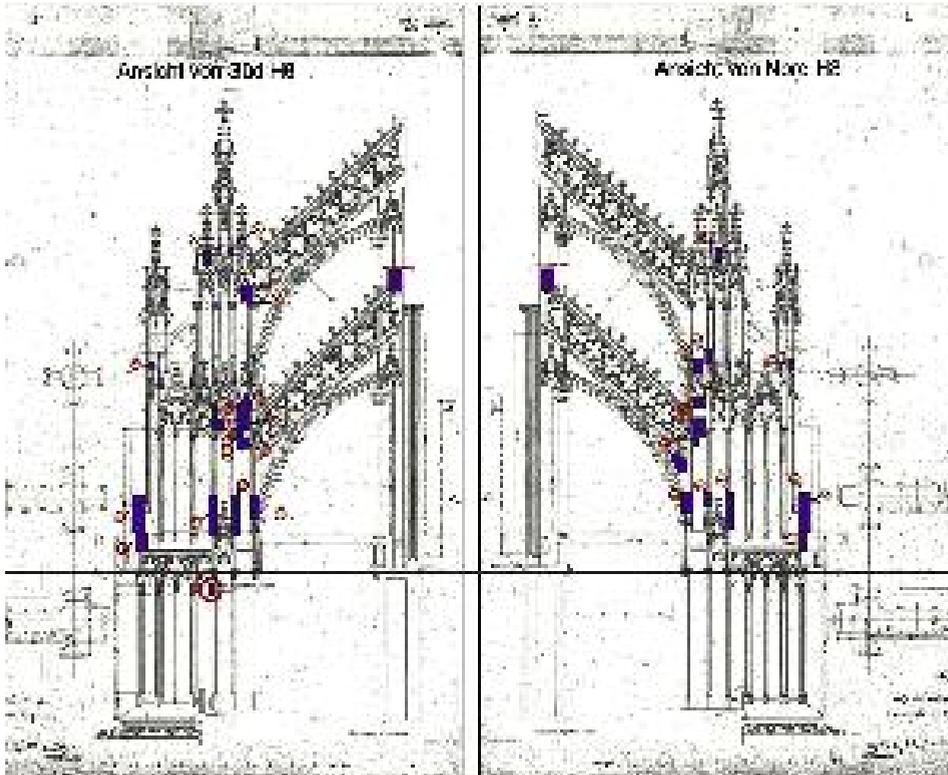
An der Westseite des südlichen Querhauses wurde die Restaurierung des Strebepfeilers H 8 fortgesetzt.² Wie im vergangenen Jahr wurden etliche Vierungen geschlossen. Die noch zu ergänzenden Elemente sind dokumentiert und aufgemessen worden (Abb. 2).

2. Matthias Hofmann, Dokumentation der ausstehenden Arbeiten am Strebewerk H 8–H 9.

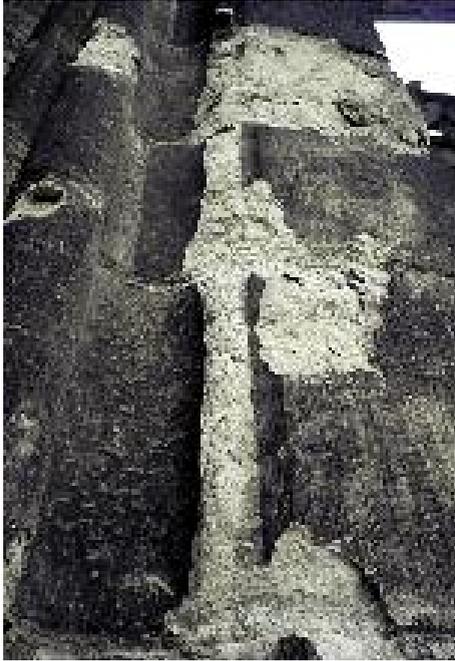
3. Beschädigtes Steinwerk an der Laibung des Chorobergadenfensters S IV.

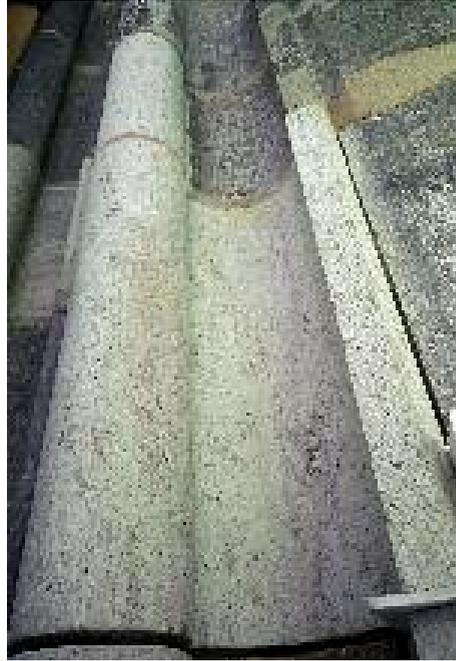
4. Saniertes Steinwerk an der Laibung des Chorobergadenfensters S IV.

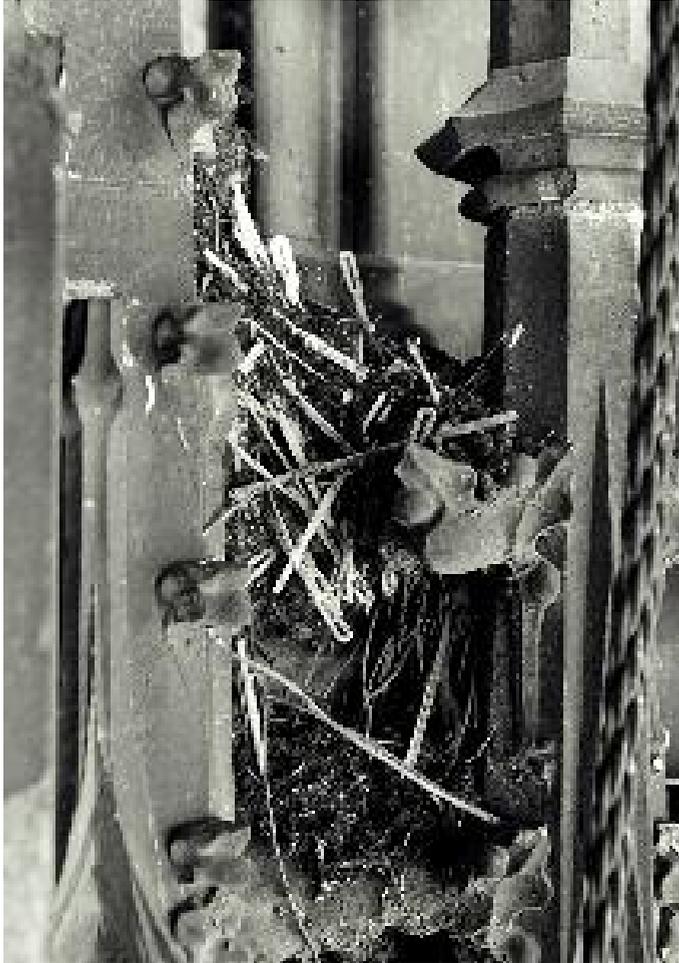
10. Taubennest aus Kaffeelöffeln an Strebepfeiler F 3.

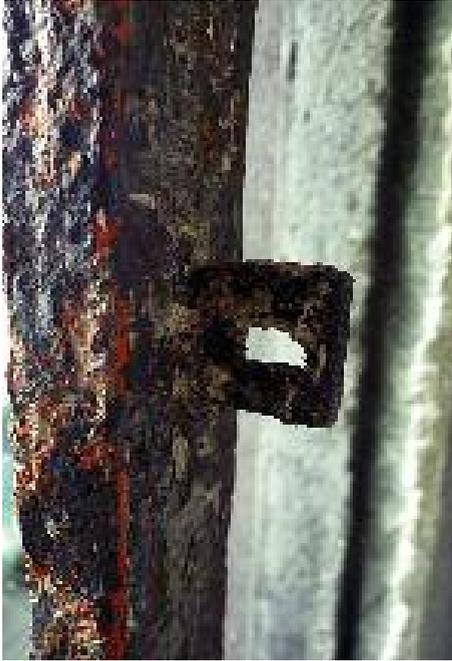
12. Mittelalterliche Eisennocke am Windeisen des Fensters S III.

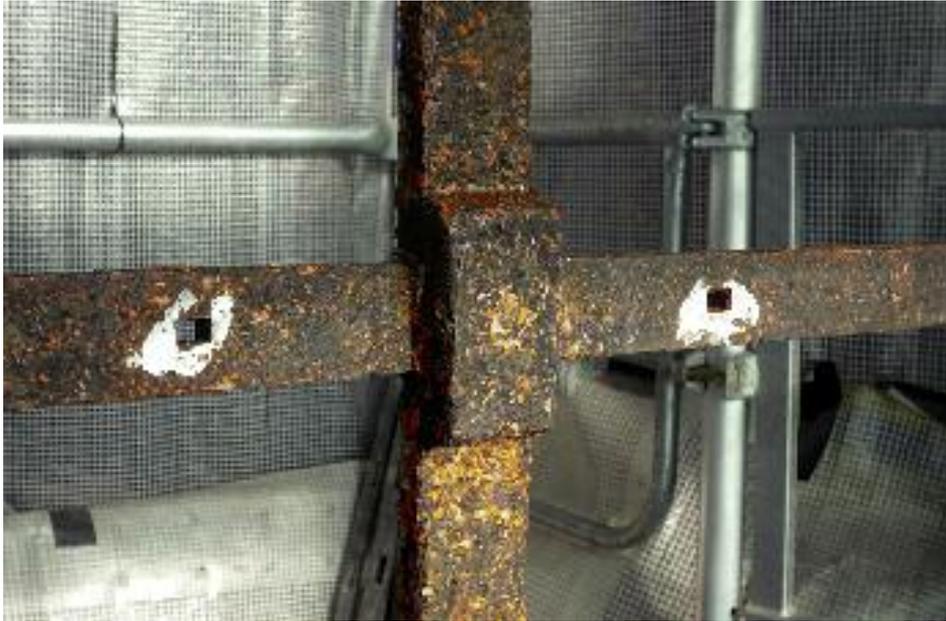
14. Mittelalterliches Windeisen des Fensters S III mit fehlenden Nocken.

Bei der Erneuerung der Glasfenster im Querhaus und an den Fenstern S III und S IV wurden die vorhandenen Windeisen von Rost und alten Anstrichen befreit.

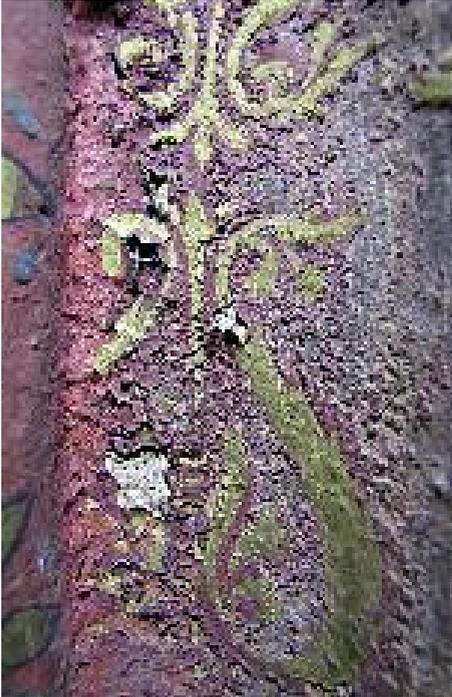
23. Aufstehende Malschicht im Gewandbereich der Chorpfeilerfigur des Apostels Bartholomäus, Vorrestaurierungszustand.

Nachdem die Skulptur des Apostels Paulus am Pfeiler D 14 einschließlich des Baldachins und der Engelskulptur im Herbst 2009 eingerüstet worden war, wurden zunächst eine Untersuchung des Erhaltungszustandes und der Schadensbilder sowie maltechnische Analysen der mittelalterlichen Fassungsreste und der Fassung von 1842 durchgeführt. Diese Untersuchungen dienten der Erstellung des Restaurierungskonzeptes. Anschließend unternahm der Restaurator Georg Maul erste Reinigungsversuche, die durch die Dipl.-Restauratoren Marc Peetz und Christoph Schaab vom Rheinischen Landesamt für Denkmalpflege begleitet und dokumentiert wurden. Das auf diese Weise entwickelte Restaurierungsverfahren wurde im Laufe des Berichtszeitraumes an vier weiteren Chorpfeilerskulpturen durchgeführt. Nach dem Entstauben der Figuren wird die Fassung feucht gereinigt, gelockerte Fassungsschichten werden zugleich mit Bindemittel hinterfüttert. Zur Verbesserung des optischen Erscheinungsbildes werden störende Fehlstellen in den Gewändern und abgebrochene Gliedmaßen (zum Beispiel Finger) ergänzt und retuschiert (Abb. 23, 24). Auch fehlende Fialen und Kreuzblumen an den Baldachinen werden zur Wiederherstellung der Symmetrie rekonstruiert.

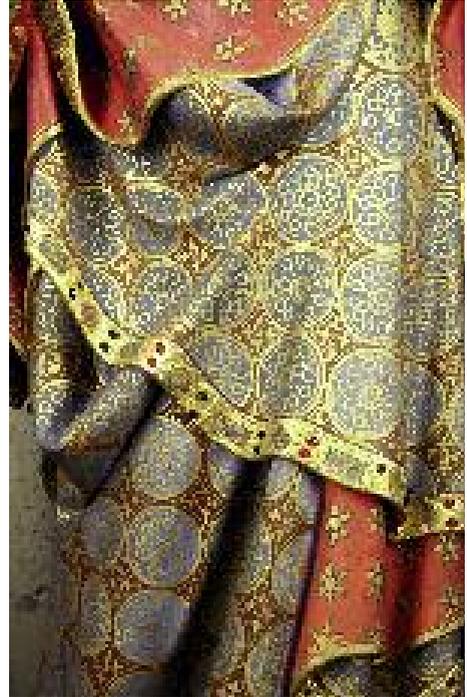
24. Gewand der Chorpfeilerfigur des Apostels Bartholomäus, nach der Restaurierung.

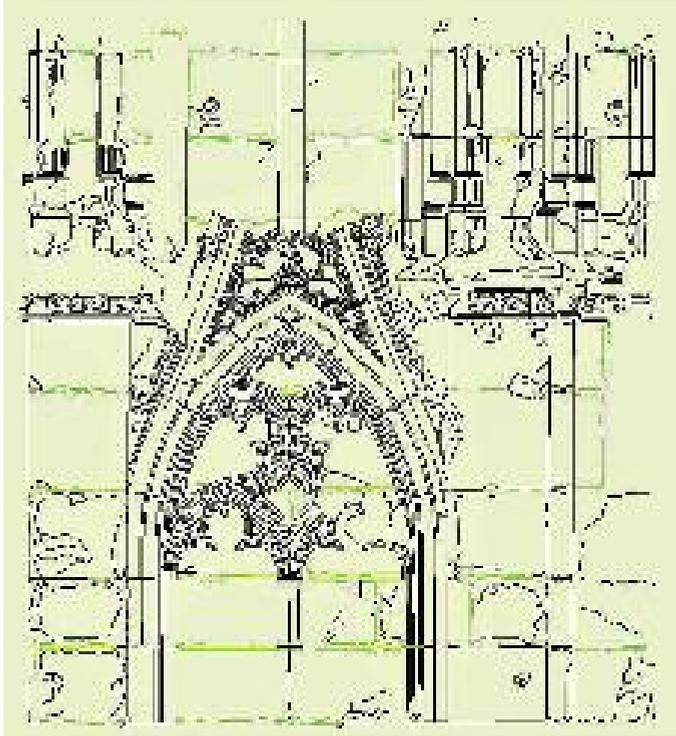
Als weitere Vorstudie zur Restaurierung des spätgotischen Pfeilers F 3 am Nordturm haben Prof. Dr. Norbert Nussbaum und Dr. Sabine Lepsky die gesamte Oberfläche aufgemessen und eine genaue Stein- und Schadenskartierung begonnen.

29. Norbert Nussbaum und Sabine Lepsky, Schadenskartierung am spätmittelalterlichen Pfeiler F 3.
