# 60. Dombaubericht

Von Oktober 2018 bis September 2019

—  
PETER FÜSSENICH

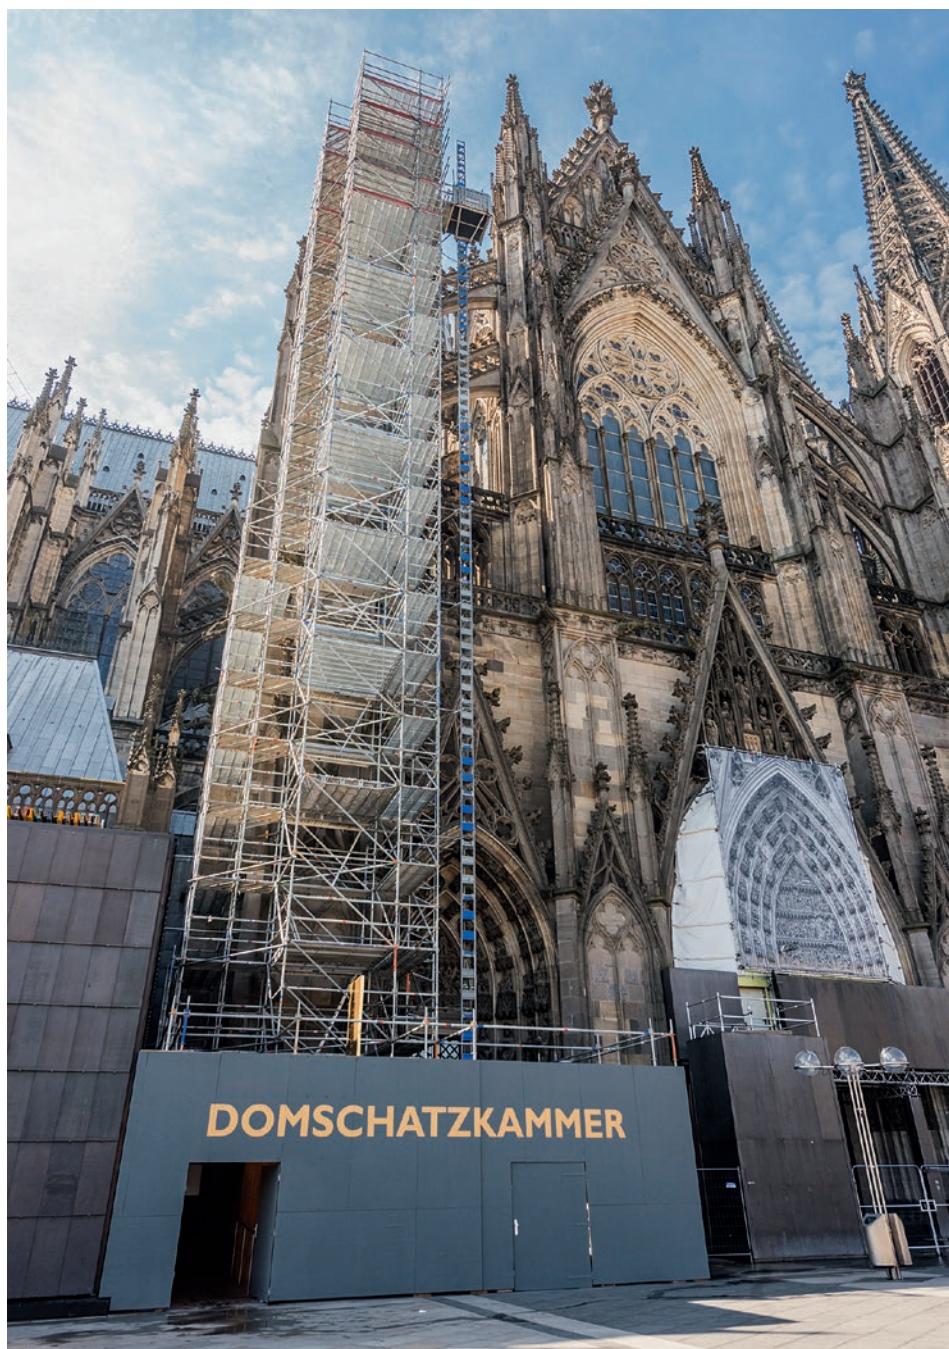
2. Eingerüsteter Pfeiler K 11 an der Nordquerhausfassade.

Während des Orkantiefs Eberhard am 10. März 2019 zeigte sich, dass sich die Querverankerung einer etwa sieben Meter hohen Fiale über dem Nordquerhauspfeiler K 11 in etwa 40 m Höhe gelöst hatte, weshalb der gesamte Fialaufbau ins Schwanken geriet. Daher musste der Pfeiler K 11 kurzfristig eingerüstet werden (Abb. 2). Da der Dombauhütte für das etwa 45 m hohe Gerüst nicht genug eigenes Material zur Verfügung stand, wurde die Firma Odendahl GmbH, Köln, mit dem Aufbau beauftragt. Um die unmittelbar unterhalb der Fiale liegende Heiliumskammer der Domschatzkammer zu schützen, musste deren Dach mit einer Schutzabdeckung versehen werden. Auch der Eingang zur Schatzkammer wurde während der Bauarbeiten eingehaust, um einen sicheren Zugang zu gewährleisten. Bis zur Fertigstellung dieser Schutzeinrichtungen blieb die Schatzkammer für etwa zwei Wochen geschlossen. Der Abbau des Gerüsts und der Einhausung erfolgte nach Beseitigung der Schäden an der Fiale im September 2019.

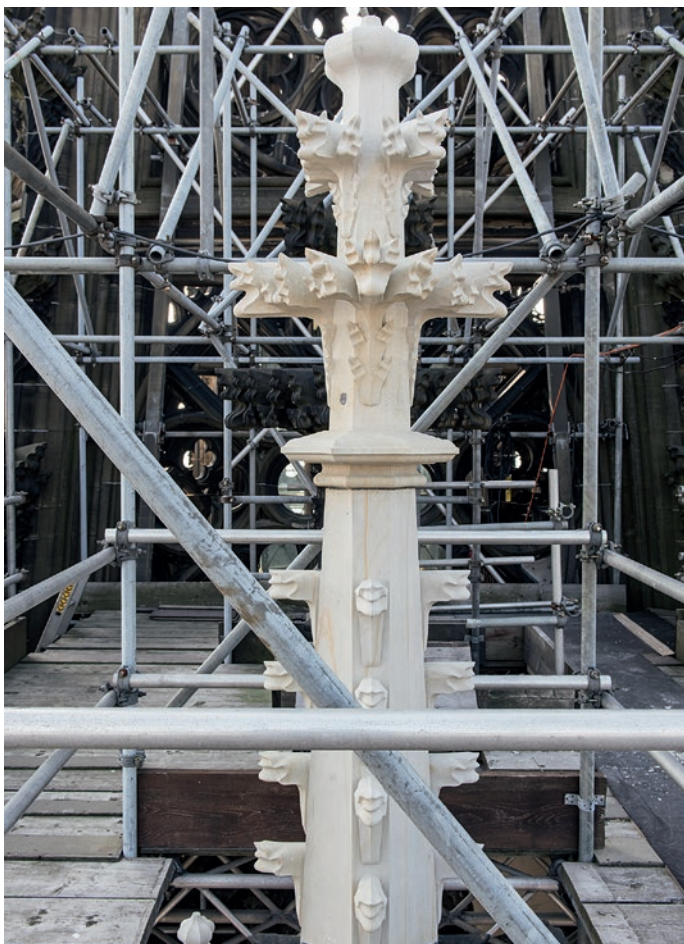
3. Neuer Fialaufbau, bestehend aus Riese und Kreuzblume, an Pfeiler F 1 des Nordturmes.

2018 war der Nordturmpfeiler F 1 im Höhenbereich von 75 bis 100 m eine Schwerpunktbaustelle;<sup>13</sup> 2019 konnten die Steinmetzarbeiten mit der Fertigung und dem Setzen letzter Vierungen weitgehend abgeschlossen werden. Am 15. Juli wurden der den Pfeileraufbau bekrönende Riese und die darüberliegende doppelstöckige Kreuzblume versetzt (Abb. 3). Die Originale waren bei einem Orkan am 24. November 1984 abgestürzt und hatten schwere Schäden am darunterliegenden Steinwerk verursacht. Lediglich die Montage der beiden neu gefertigten Engelskulpturen steht noch aus. Diese soll im kommenden Jahr erfolgen. Im Anschluss kann das Hängegerüst voraussichtlich in der ersten Jahreshälfte 2021 abgebaut werden.

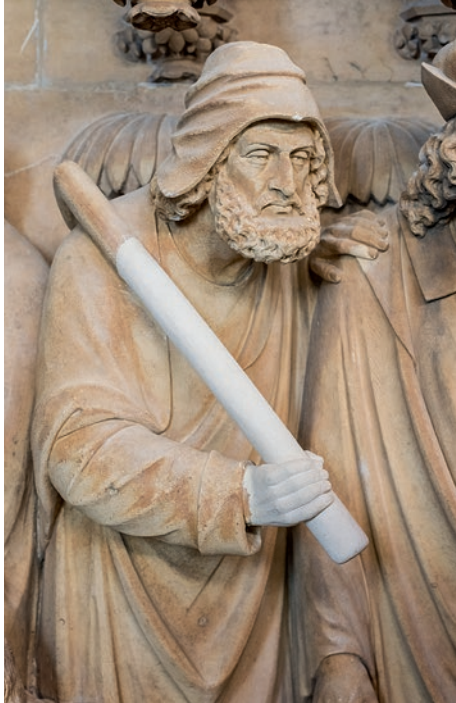
5. Apostelfigur aus dem Tympanon des Michaelportals mit Ergänzungen.

Durch den Einbau zahlreicher figürlicher Vierungen wurden von den Bildhauern der Dombauhütte die beiden unteren Reliefreihe im Tympanon des Michaelportals<sup>19</sup> vervollständigt (Abb. 5). Der Einbau wurde so behutsam durchgeführt, dass sämtliche originalen Oberflächen der beschädigten Figuren erhalten werden konnten. Kleinere Ausbrüche wurden mit Restauriermörtel oder durch den Einbau von Natursteinvierungen geschlossen. Für die aufwendigen Architekturfriese zwischen den einzelnen Bildreihen des Tympanons werden von den Steinmetzen der Dombauhütte derzeit noch hochkomplexe Vierungen mit entsprechend schwierig herzustellenden Anschlüssen gefertigt (Abb. 6). Zur Vervollständigung der Archivolten steht noch die Neuanfertigung dreier Baldachine aus. Ebenfalls

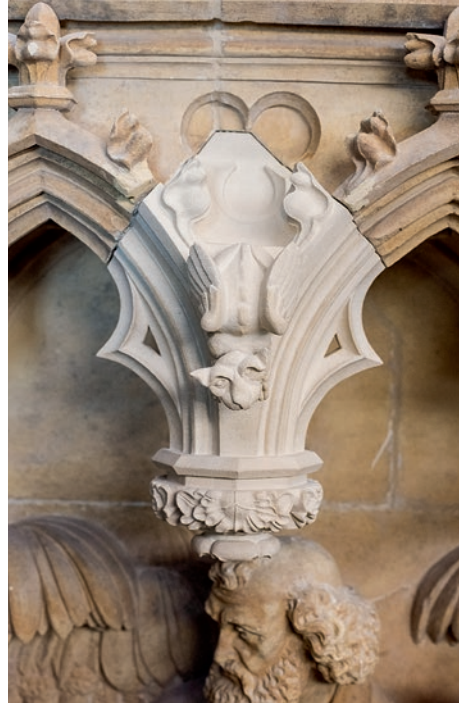
6. Ergänzung an einem der Architekturfriese im Tympanon des Michaelportals.

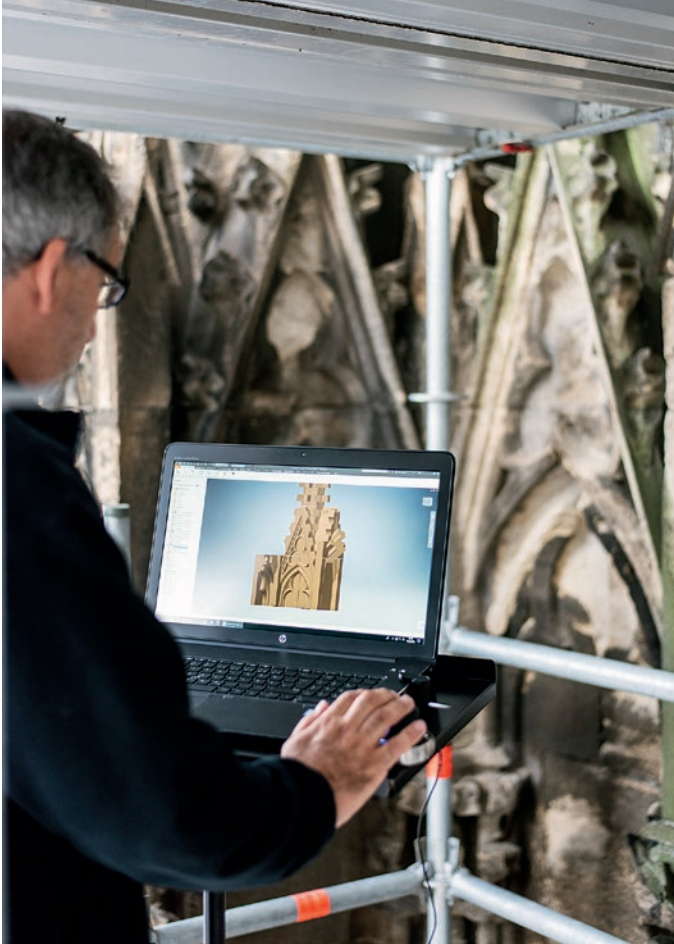
1.2.12 Behebung des Sturmschadens an der Fiale K 11 am nördlichen Querhaus  
Am Sonntag, dem 10. März 2019, herrschten in Köln Orkanböen bis 110 km/h. Vorsorglich wurde die Domplatte in weiten Teilen um den Dom gesperrt. Bis auf wenige kleinere Steinabstürze auf der Süd- und Nordseite und Beschädigungen an Türen kam es zu keinen größeren Schäden. Allerdings löste sich eine Fiale über dem Ostpfeiler K 11 der Nordquerhausfassade aus der Verankerung und

7. Aufmaß und Kontrolle der Konstruktion vor Ort.

geriet ins Schwanken. Der darunterliegende durch einen möglichen Absturz gefährdete Bereich des Nordquerhauses, der Schatzkammer und des Domladens blieb etwa zwei Wochen lang für den Besucherverkehr gesperrt. Da eine Verankerung der Fiale von einer Hebebühne aus nicht möglich war, wurde der Aufbau eines 45 m hohen Gerüstturms notwendig. Die etwa sieben Meter hohe Fiale musste vollständig abgebaut werden (Abb. 8). Ein beschädigter und in der Basis gerissener Werkstein wurde neu angefertigt. Nach Fertigstellung dieses Stückes konnte der Wiederaufbau der Fiale erfolgen. Sämtliche Verankerungen wurden erneuert und die Fugen neu verbleit (Abb. 9). Überdies wurden auch die angrenzenden Bauteile überprüft und nach Bedarf zusätzlich verankert.

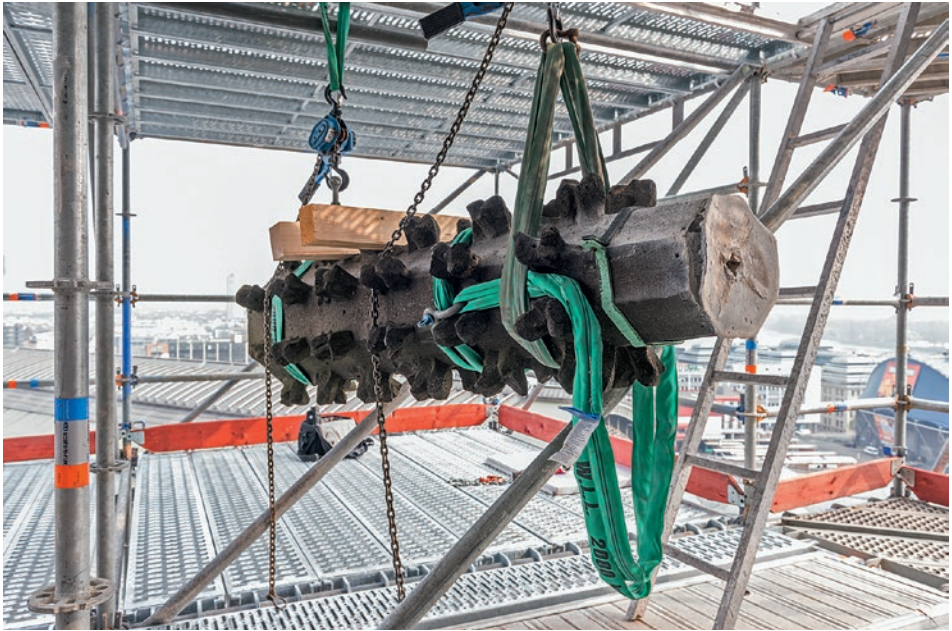
8. Abtransport eines abgebauten Riesen von Pfeiler K 11.

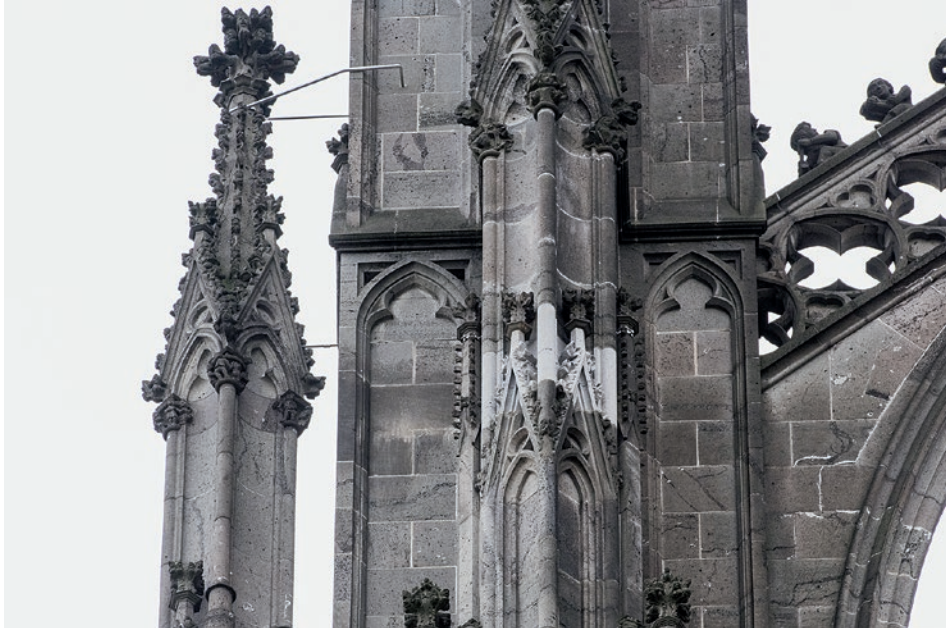
9. Wiederhergestellter Fialaufbau an Pfeiler K 11 mit neu gefertigtem Werkstein.

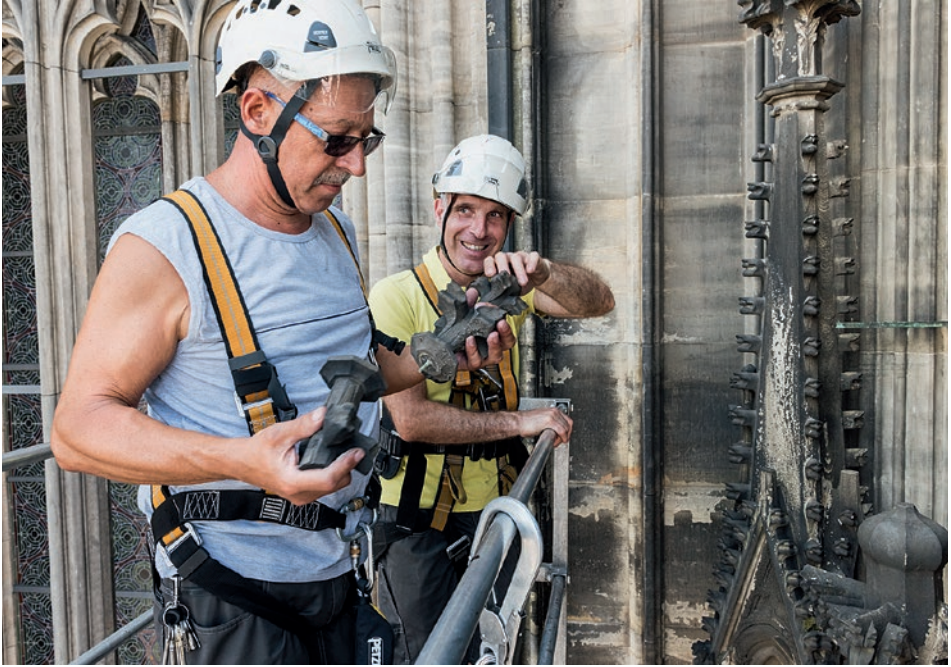
10. Abnahme von gelösten Kreuzblumen bei der Befahrung des Südturmes.

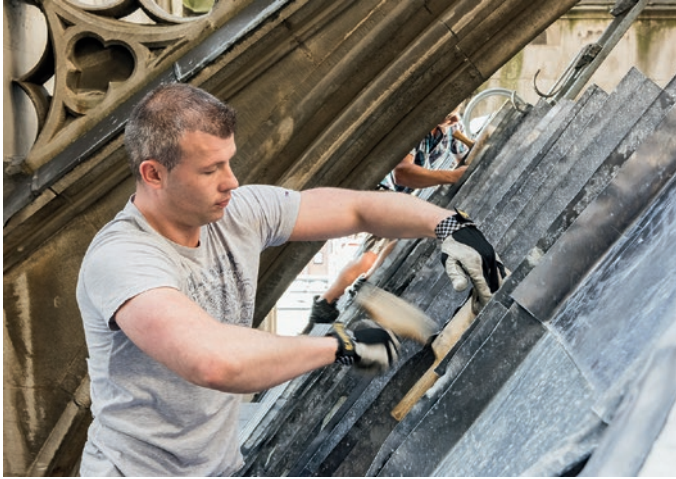
11. Erneuerung der Bleideckung des Daches über der Marienkapelle.

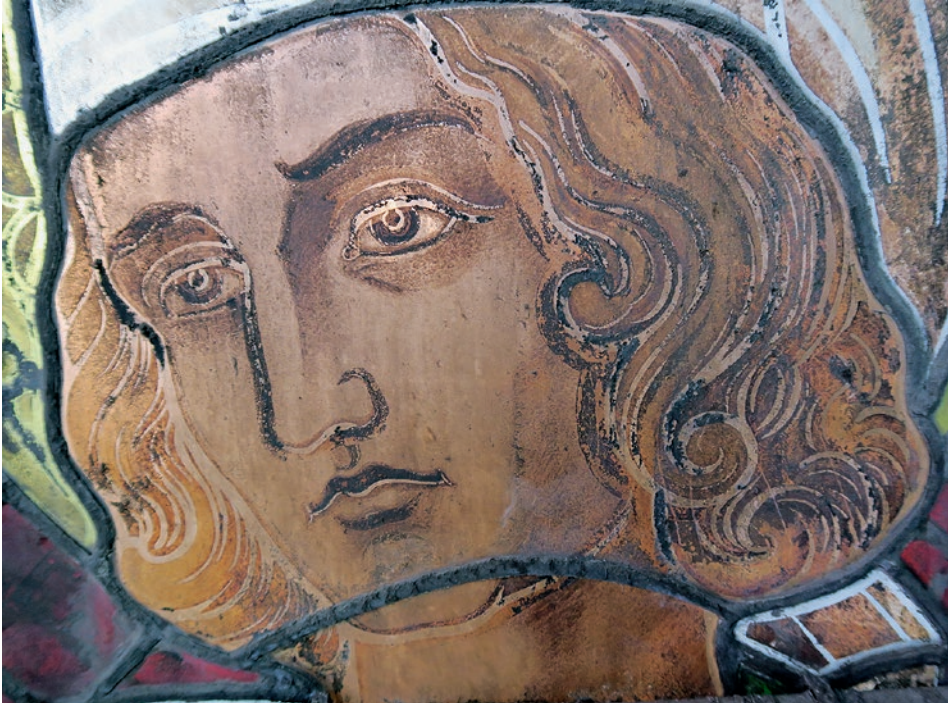
14. Ausschnitt aus dem Gereonfenster (S XV), Bemalungsverluste am Kopf des hl. Pantaleon.

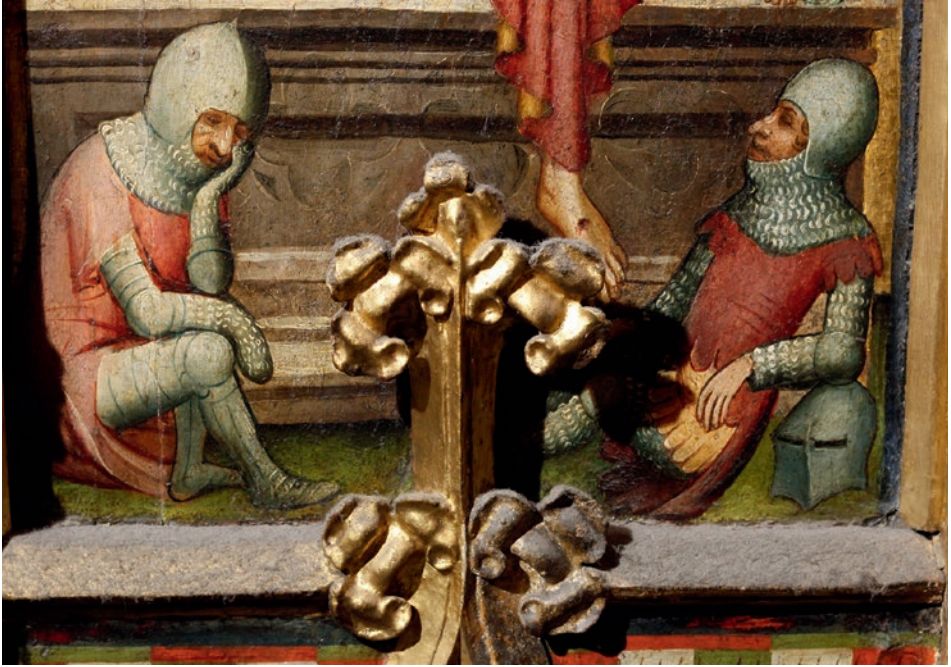
17. Schlafende Wächter am Grab Christi, Detail aus dem Klarenaltar, Vorzustand.

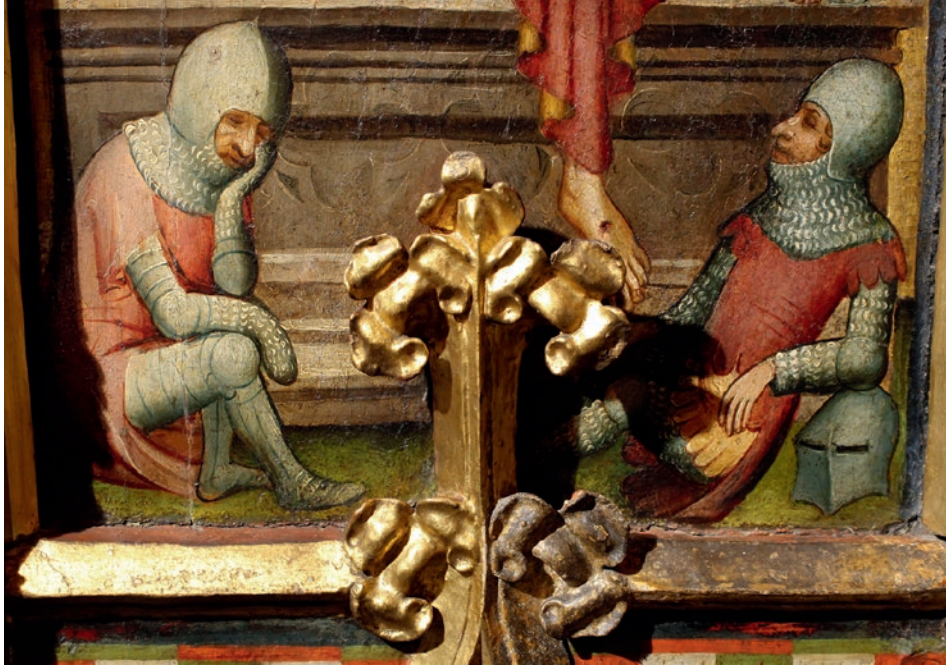
18. Schlafende Wächter am Grab Christi, Detail aus dem Klarenaltar, Zustand nach der Reinigung.

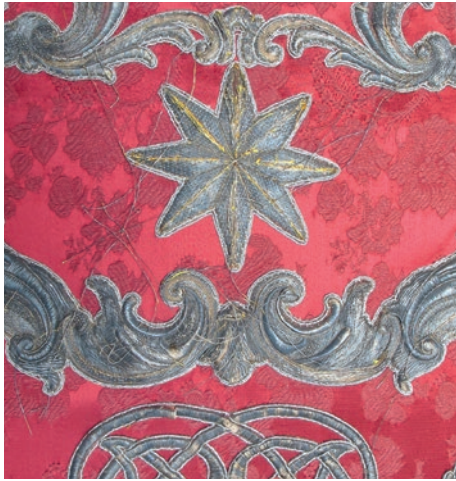
**19.** Kapitelsfahne mit Gold- und Silberstickerei des 18. Jahrhunderts, vor der Restaurierung.

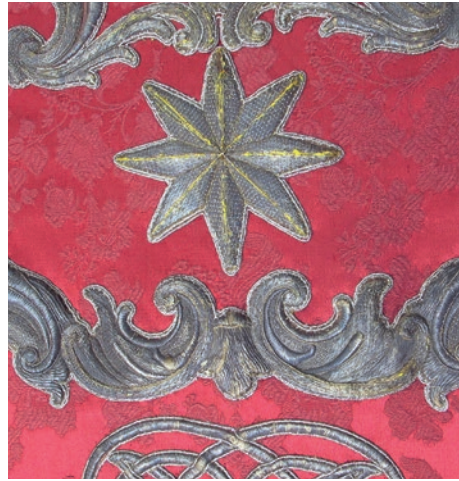
**20.** Kapitelsfahne mit Gold- und Silberstickerei des 18. Jahrhunderts, nach der Restaurierung.

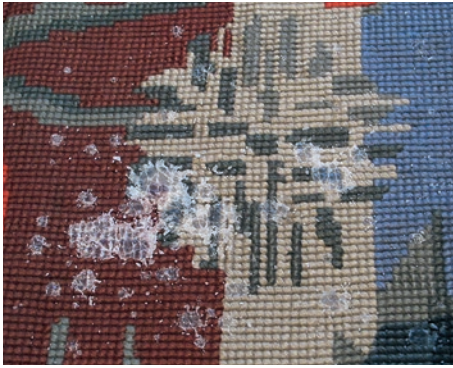
21. Peter Hecker, Dekanatsteppich von 1930 mit großflächigen Wachsfecken.

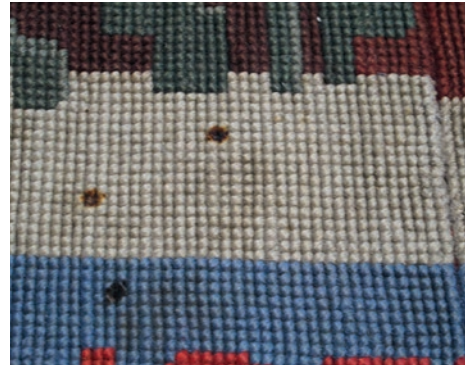
22. Peter Hecker, Dekanatsteppich von 1930 mit über die Fläche verstreuten Brandlöchern.
