# 46. Dombaubericht

Von Oktober 2004 bis September 2005

—  
BARBARA SCHOCK-WERNER

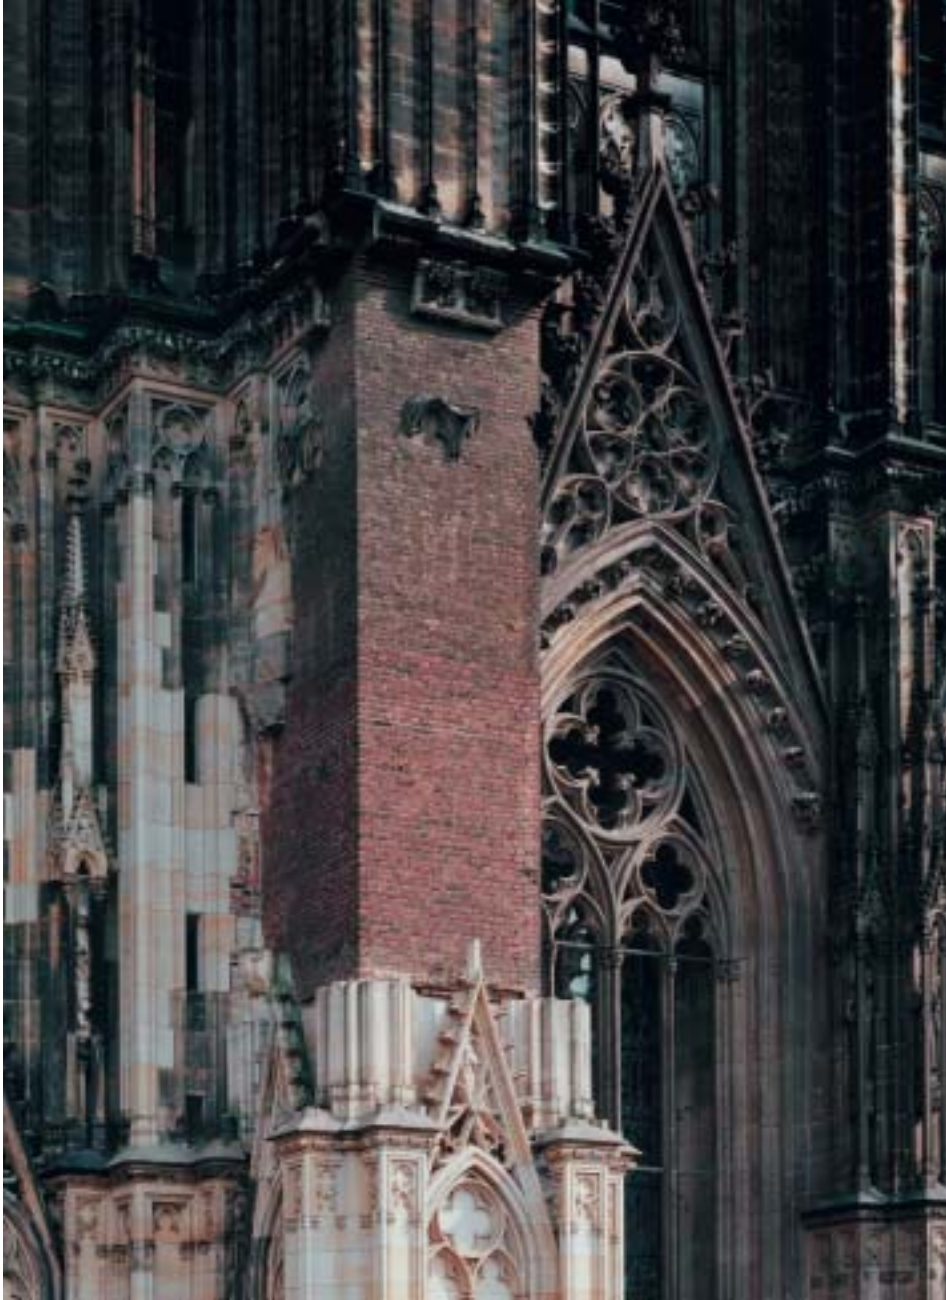
2. Ziegelplombe am Strebe Pfeiler F 1 des Nordturmes.

Die im Frühjahr 2004 begonnene Verkleidung der sogenannten Ziegelplombe am Strebepfeiler F 1 des Nordturmes wurde fortgesetzt<sup>1</sup>. Etwa 14 Tage nach dem Bombentreffer am 3. November 1943 hatten die Maurer der Firma Wildermann begonnen, das entstandene Loch mit ca. 27.500 Steinen zu schließen. Weder Dombaumeister Willy Weyres noch sein Nachfolger Arnold Wolff hatten je geplant, diese Ziegel für immer sichtbar zu lassen (Abb. 2). Trotzdem gab es, als in den 90er Jahren die ersten Verblendquader gesetzt worden waren, eine heftige Diskussion um die Frage, ob dieser Kriegsschaden nicht doch sichtbar bleiben sollte. Das Metropolitankapitel und Dombaumeister Prof. Dr. Wolff entschieden sich aber für die vollständige Beseitigung aller Kriegsschäden.

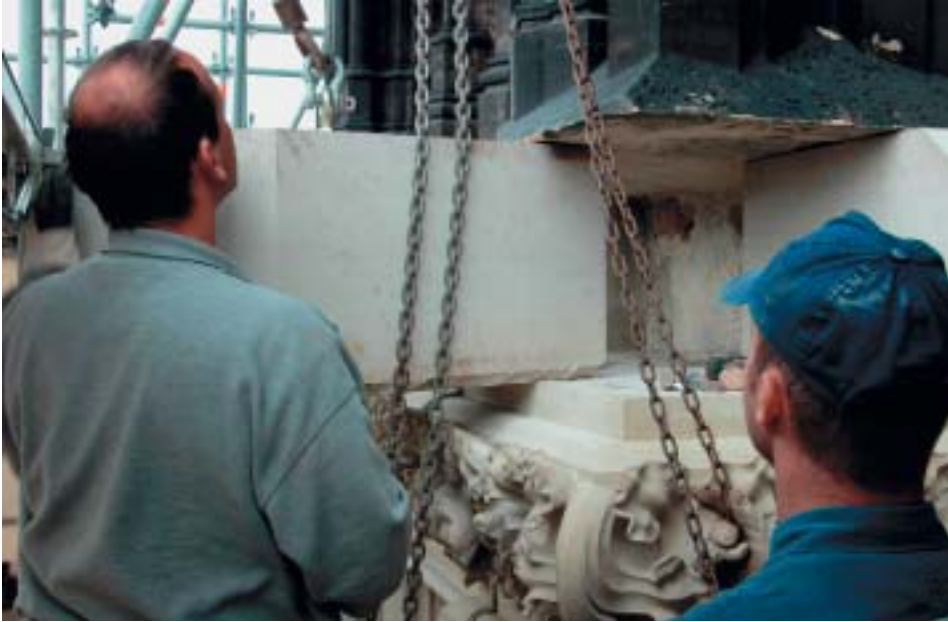
3. Versetzarbeiten am Strebepfeiler F 1 des Nordturmes.

Wegen der durch die Explosion entstandenen Unregelmäßigkeiten erwiesen sich die Versetzarbeiten als ziemlich schwierig. Einige der noch in der Domwand bewahrten Quaderstücke, die ursprünglich nicht ersetzt werden sollten, stellten sich als so zerklüftet heraus, daß auch für sie noch neue Steine bestellt und bearbeitet werden mußten. Außerdem verhinderte die langandauernde Kälteperiode zu Anfang des Jahres 2005 ein rasches Weiterarbeiten. Trotz aller Widrigkeiten gelang es der Versetzkolonne unter Leitung von Robert Hofstätter und Michael Schlig, unterstützt durch die beiden Zivildienstleistenden Jonas Leisen und Simon Cornet, alle Steine bis zur ersten Augustwoche zu versetzen (Abb. 3, 4).

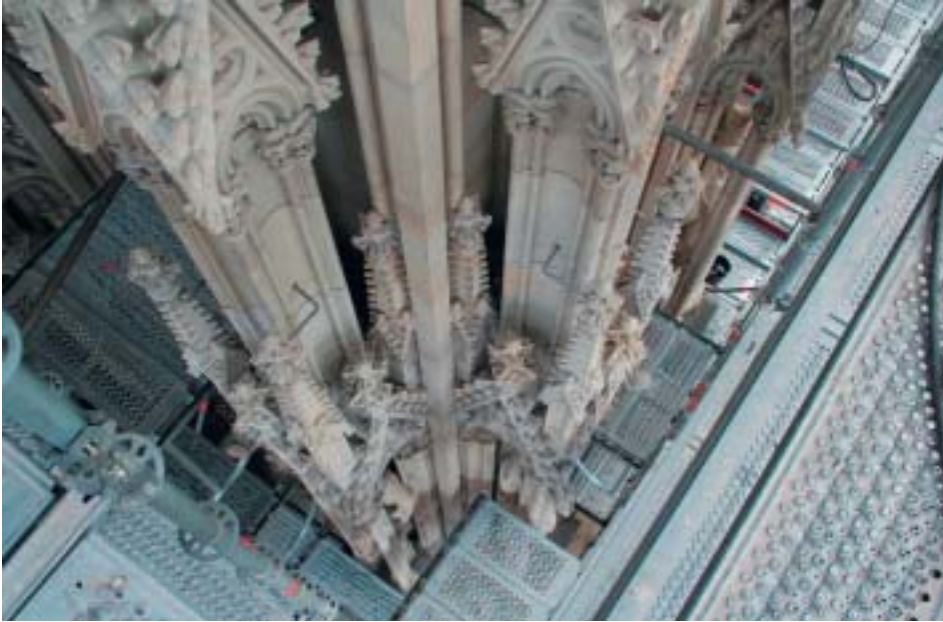
4. Neuversetzte Fialen und Kapitelle am Strebepfeiler F 1 des Nordturmes.

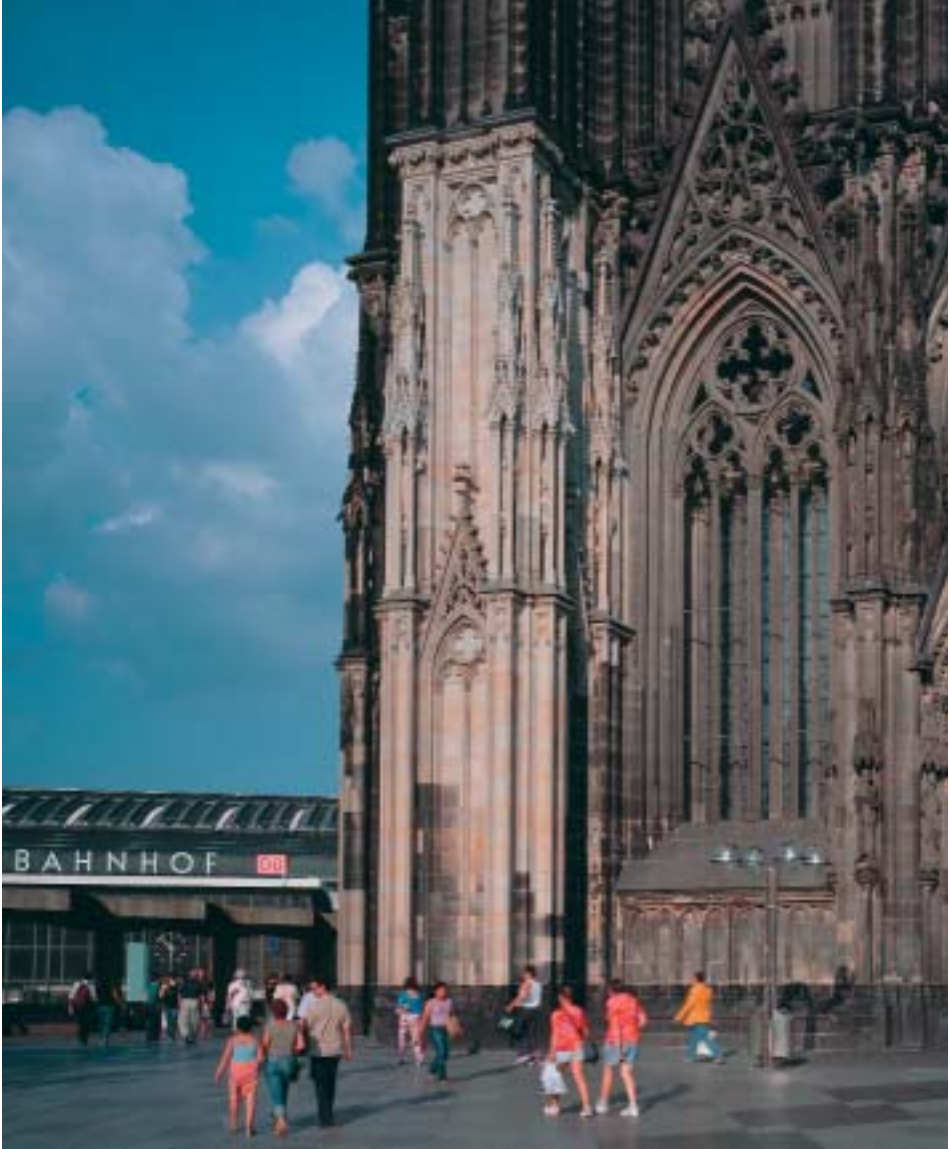
5. Die Neuverblendung der ehemaligen Ziegelplombe am Strebpfeiler F 1 des Nordturmes.

Am 12. August wurde mit einer kleinen Feier vor dem Marienportal der Abschluß dieser für den Dom so wichtigen Arbeit begangen, bei der Dompropst Dr. Norbert Feldhoff deren Bedeutung hervorhob. Danach lud er, nach alter Tradition, die Mitarbeiter zu einem kleinen Umtrunk ein. Die Presse war natürlich eingeladen und berichtete ausführlich vom ›Ende der Ziegelplombe‹ (Abb. 5).

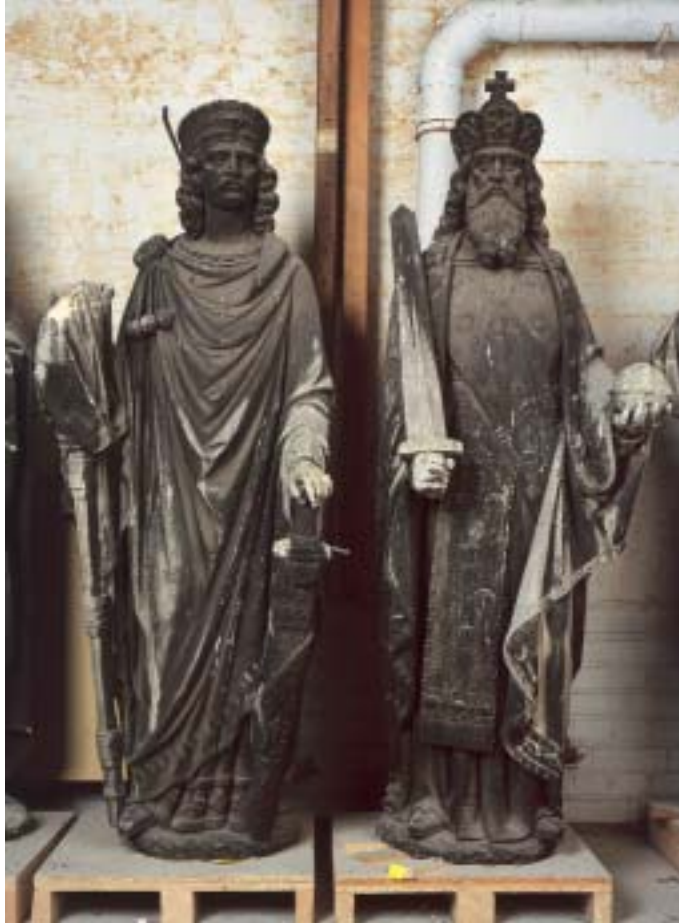
zenden Baldachinen hervortreten und damit der Witterung am stärksten ausgesetzt sind, geschädigt. Die Körper und die Köpfe sind hingegen in einem sehr guten Zustand. Die Skulpturen stehen vorerst in der Dombauhütte, damit sie geschützt sind. Sie werden nach und nach mit dem Laser gereinigt. Danach wird für jede Skulptur ein individuelles Restaurierungs- und Konservierungsprogramm festgelegt, das auf das jeweilige Schadensbild abgestimmt sein wird (Abb. 6).

6. Herrscherskulpturen von den Stirnseiten der Strebepfeiler zu beiden Seiten des Marienportals an der Westfassade des Domes.

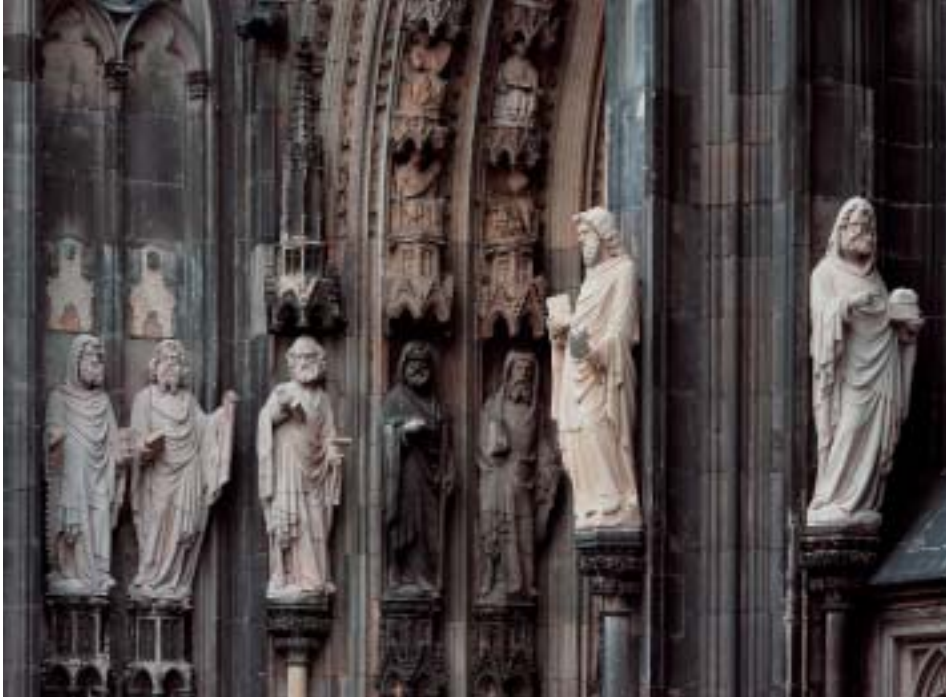
7. Gereinigte Apostelskulpturen von Peter Fuchs und die Kopie des hl. Barnabas von Nikolai Akielwicz am Petersportal der Westfassade des Domes.

In der ersten Augustwoche kehrten alle Skulpturen wieder auf ihren ursprünglichen Standplatz zurück. So vollständig war das Petersportal seit mindestens 50 Jahren nicht mehr zu sehen. Die im Portal verbliebenen Apostelskulpturen von Peter Fuchs, die sich natürlich von den restaurierten durch ihre schwarze Farbe stark abheben, sollen in den nächsten Jahren an Ort und Stelle mit dem Laser gereinigt und dadurch angeglichen werden (Abb. 7).

Der französische Steinmetz Nikolai Akieliewiez vollendete seine Kopie des Apostels Barnabas für das Petersportal aus Obernkirchener Sandstein<sup>8</sup> (Abb. 7).

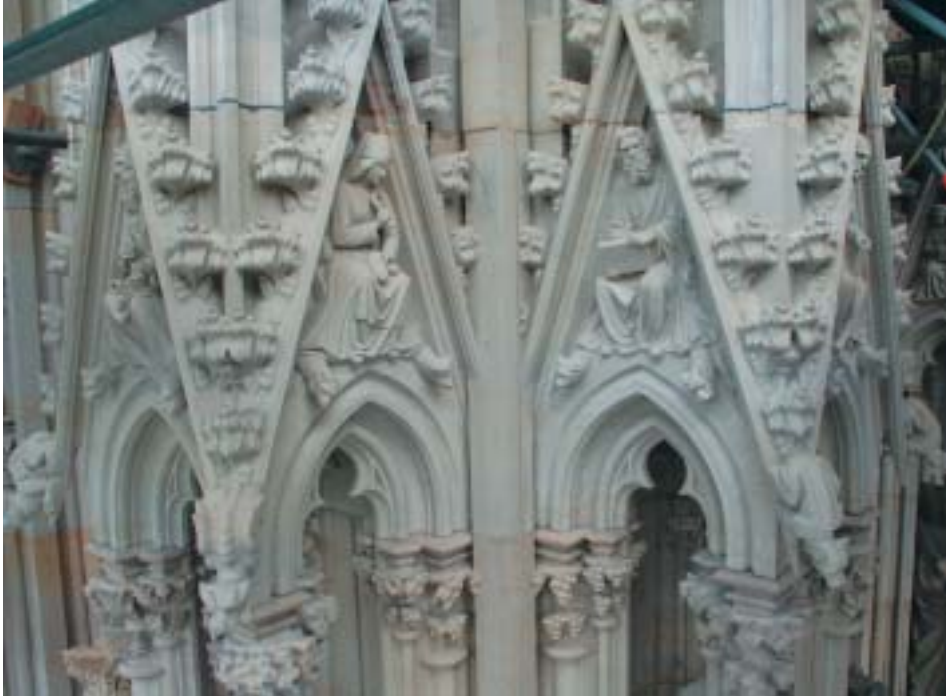
8. Wimperge der Baldachinzone am Strebeböfeler F1 des Nordturmes.

Für die Verblendung der sogenannten Ziegelplombe am Strebepfeiler F I des Nordturmes wurde in der ersten Hälfte des Berichtszeitraumes intensiv an Werkstücken aus Obernkirchener Sandstein gearbeitet<sup>6</sup>. Dabei wurden unter anderem eine Fiale mit Kreuzblume, drei Aufbauunterteile mit Fiale, zwei Aufbauoberteile mit Fiale und Kreuzblume und vier Stücke des Laubfrieses fertiggestellt. Außerdem wurden sechzehn Kreuzblumen geschlagen. Der Steinmetz Markus Schroer fertigte die letzten Pfeilerstücke mit Kapitellen. Damit hat er insgesamt 36 Kapitellstücke für diese Zone geschaffen. Für jedes Kapitell hat er sich ein anderes Vorbild aus der Natur gesucht, das er dann direkt in den Stein umsetzte<sup>7</sup> (Abb. 8).

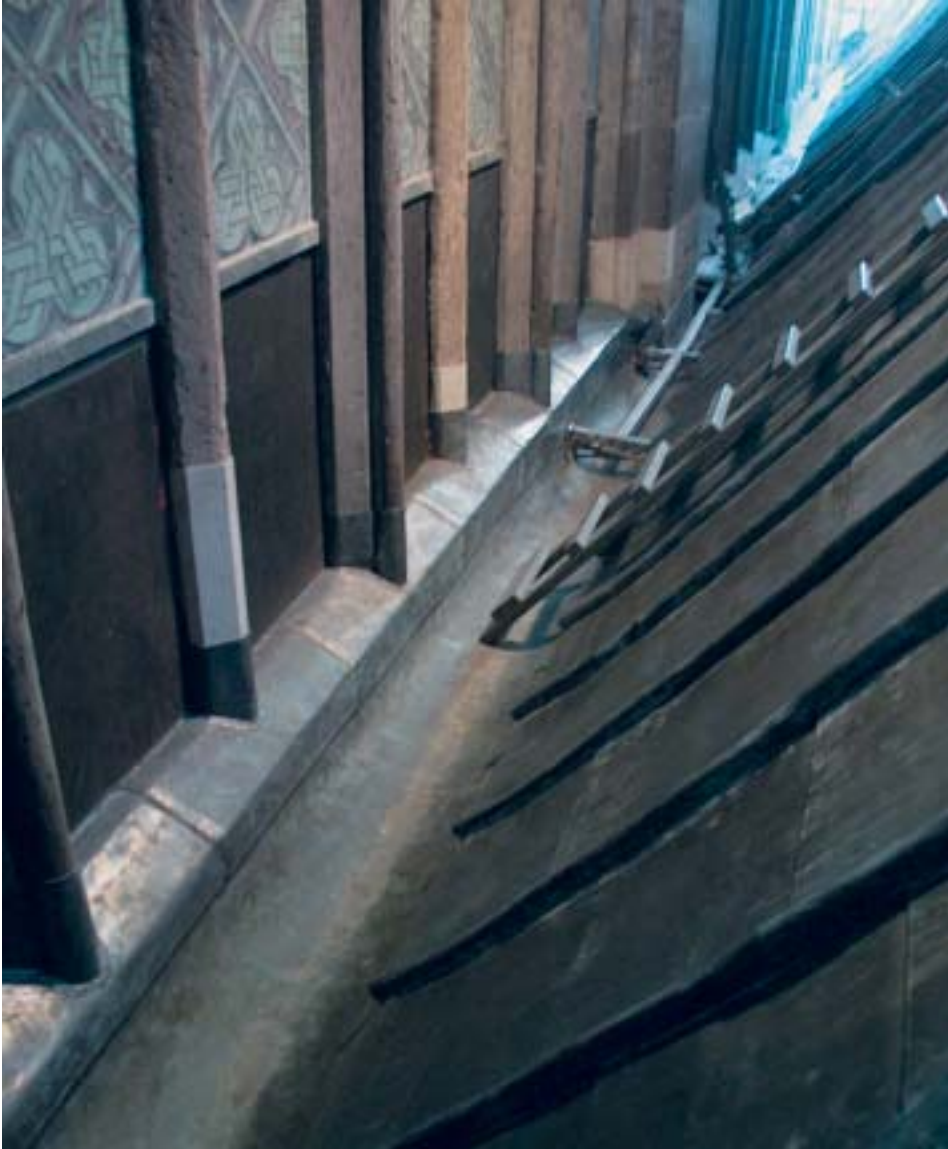
9. Verbleiungsarbeiten an der Dachrinne des Südquerhauses im Außentriforium.

Die Dachdeckerkolonne unter Hans Tanzyna setzte die Neueindeckung des östlichen Seitenschiffdaches am Südquerhaus fort<sup>11</sup>. Zu den Triforiumswänden am Querhaus wurde, weil hier der Steinschaden besonders groß und eine Dichtigkeit nicht gewährleistet war, die Bleiverkleidung auf einer Holzschalung bis in den verglasten Bereich hochgezogen. Da diese Arbeiten sehr aufwendig und kleinteilig sind, zogen sie sich auch dieses Jahr hin (Abb. 9).

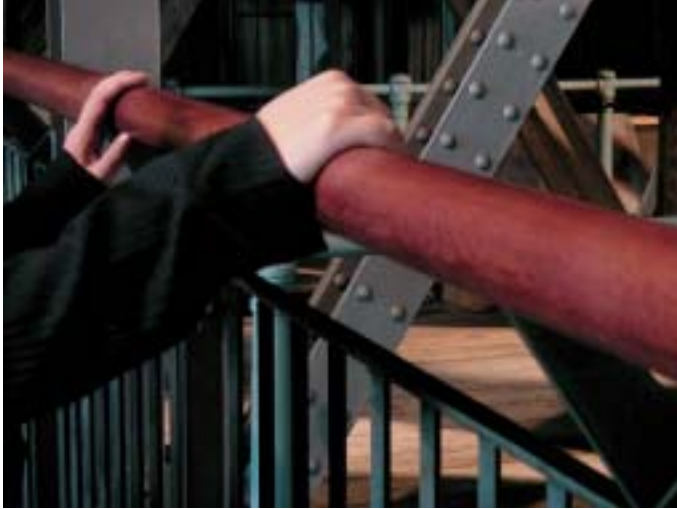
10. Neues Geländer mit Handlauf aus Merbau-Holz im Glockenstuhl des Südturmes.

Nachdem die neugegossenen Pfosten aus der Gießhütte Heinrich in Thüringen geliefert worden waren, sind sie von den Handwerkern der Dombauhütte überarbeitet und zusammen mit den noch vorhandenen Teilen im Glockenstuhl ver-

setzt worden. Damit sind jetzt sowohl der äußere Rand als auch die mittlere Öffnung mit einer Abschränkung in der historischen Form geschützt.

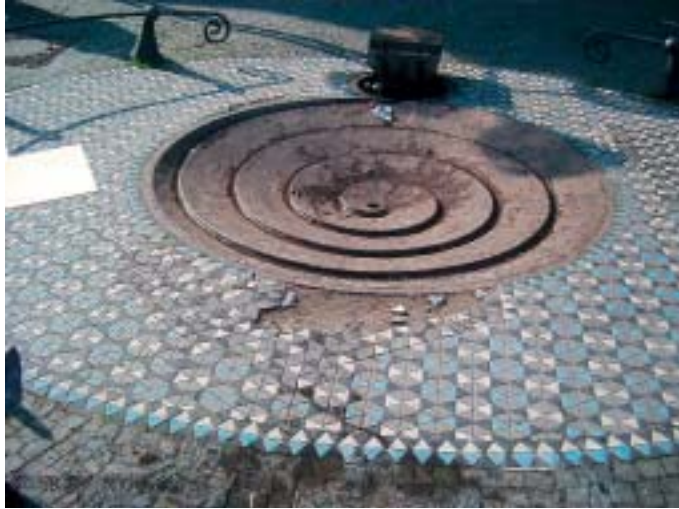
Das Mosaik des Taubenbrunnens von Ewald Mataré im Westen des Domes wurde immer wieder beschädigt und der Schaden vergrößerte sich immens, bis ein Handwerker kam und die Reparatur durchführte. Deswegen hat die Dombaumeisterin dem Stadtkonservator, der für die Erhaltung des Brunnens zuständig ist, die Zusage gegeben, daß sich, wenn von seiten der Denkmalpflege das Material zur Verfügung gestellt wird, die Dombauhütte bereit erkläre, die auftretenden Schäden am Mosaik schnell und sachgemäß zu reparieren. Im März kamen die Fliesen in der Dombauhütte an. Steinmetz Markus Schroer hat sie zugeschnitten

14. Beschädigter Fliesenbelag des Taubenbrunnens von Ewald Mataré vor der Westfassade des Domes.

und die Schadensstelle im Mosaik geschlossen. Schroer hat dabei festgestellt, daß Mataré die Fugen ursprünglich mit rotem Mörtel gefüllt hatte, diese Ausführung hat er nun wiederhergestellt. Das Mosaik weist noch einige Teilflächen auf, die in den letzten Jahren falsch, das heißt ohne blaue Steine, repariert worden waren

und einige Teilbereiche, die sich ganz vom Grund gelöst haben. Markus Schroer, dem für die nächste Zeit die Pflege anvertraut wurde, wird nach und nach den Taubenbrunnen wieder in seinen ursprünglichen Zustand zurückversetzen (Abb. 14, 15).

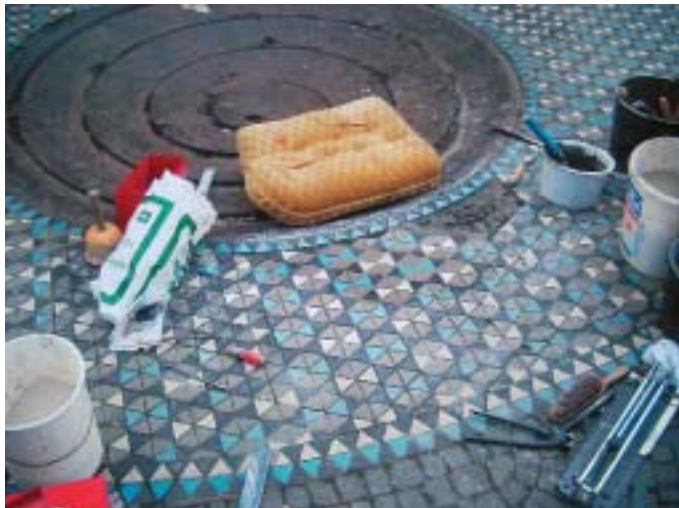
15. Fliesenbelag des Taubenbrunnens von Ewald Mataré vor der Westfassade des Domes während der Restaurierung.

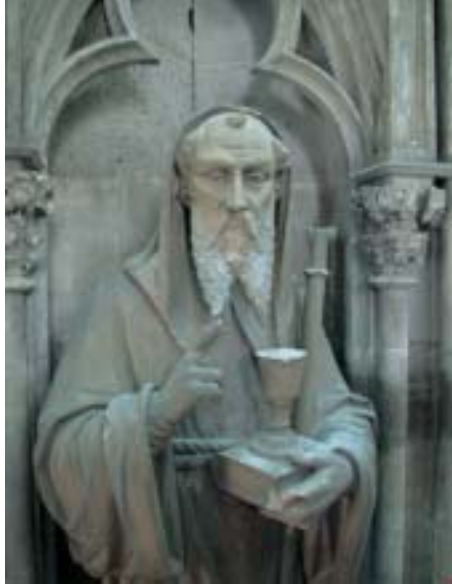
Erst nach der oben beschriebenen Reinigungsaktion war zu sehen, daß die untere Gesichtshälfte der Figur des hl. Benedikts, wohl infolge eines Splittertreffers im Zweiten Weltkrieg, fehlte. Weil nun gerade zum Papstbesuch nicht ausgerechnet diese Skulptur so stark beschädigt gezeigt werden sollte, ging der Bildhauer Michael Oster daran, das Gesicht nach einem historischen Foto von der noch unbeschädigten Figur zu ergänzen. Das gelang ihm so gut, daß die Reparatur selbst in Nahansicht kaum zu erkennen ist (Abb. 19).

19. Restaurierter Kopf der Benediktfigur an der Fassadeninnenwand des Südquerhauses.

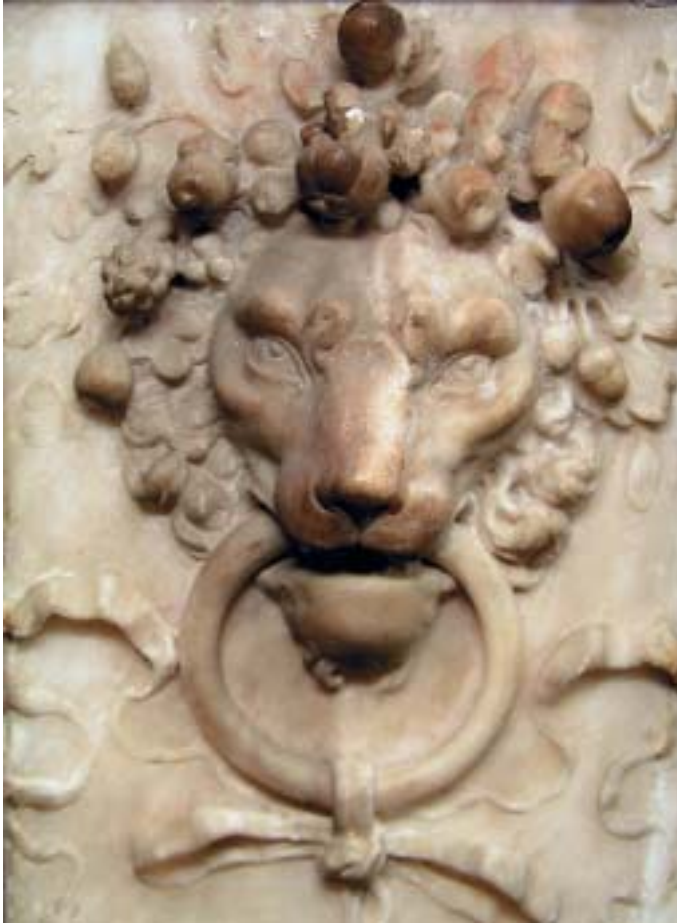
21. Grabmal des Adolph von Schauenburg in der Stephanuskapelle des Domes während der Restaurierung, Detail.

schwarzen, polierten architektonischen Gliederung in einem besseren Zustand überkommen ist als beim Grabmal des Erzbischofs Adolph, so waren doch viele Flächen mit einer dicken verbräunten Wachsschicht überzogen, die vor dem Aufpolieren des Steines aufwendig mit Lösungsmittel entfernt werden mußte. Die wie zuvor angewandte Poliertechnik erbrachte das gewünschte Ergebnis. Nach dem Polieren des schwarzen Kalksteines erfolgte die Reinigung der Bildwerke aus Alabaster mit einem Reinigungsmittel auf der Basis von Ethylalkohol.

wieder an die ursprünglichen Stellen zurückgeführt werden. Das Verwahren von Bruchstücken am Objekt hat sich in der Praxis bewährt, da selbst archivierte Bruchstücke, die an einem anderen Ort gelagert werden, durch mangelnde Information leicht übersehen werden können (Abb. 21, 22).

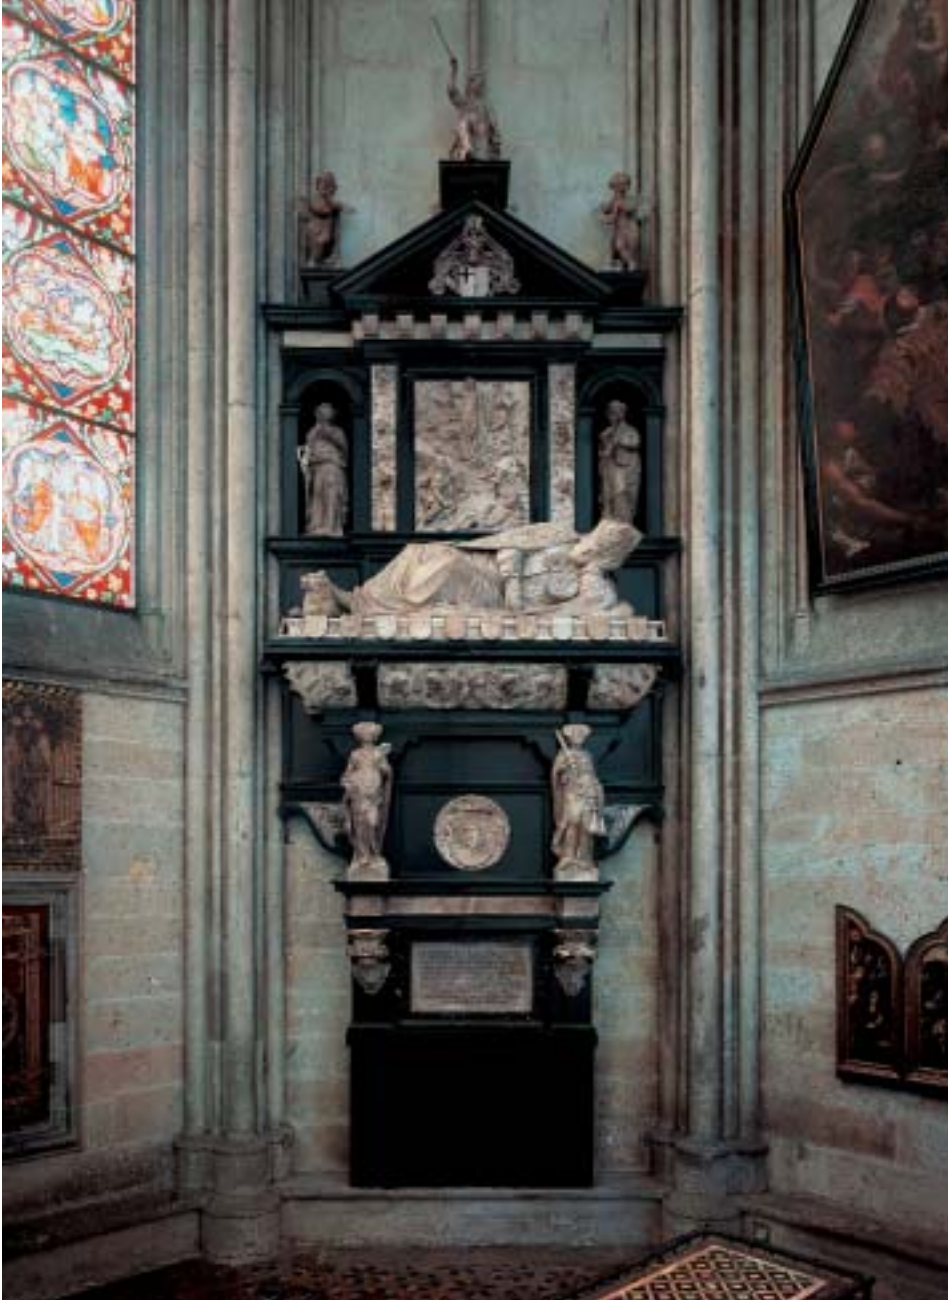
22. Grabmal des Adolph von Schauenburg in der Stephanuskapelle des Domes nach der Restaurierung.

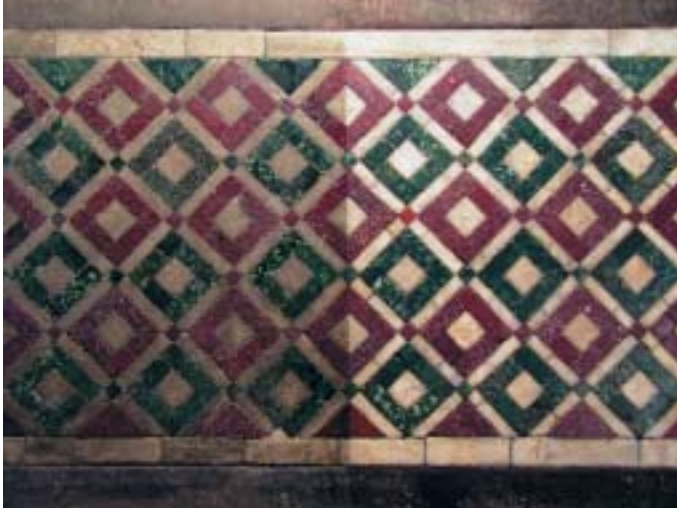
23. Deckplatte des Gerograves in der Stephanuskapelle des Domes während der Reinigung.

Bei den Arbeiten am Schauenburggrabmal in der Stephanuskapelle fiel auf, daß die Platte des Gerograves, die mit einem Mosaik aus weißem Marmor und roten

und grünen Porphyrstücken bedeckt ist, sehr stark verschmutzt war<sup>22</sup>. Durch eine einfache Reinigung mit feuchten Tüchern wurde diese Platte wieder hell und leuchtend, so daß das Muster, in dem man Reste des Fußbodenbelages des Alten Domes vermutet, wieder klar ablesbar ist (Abb. 23, 24).

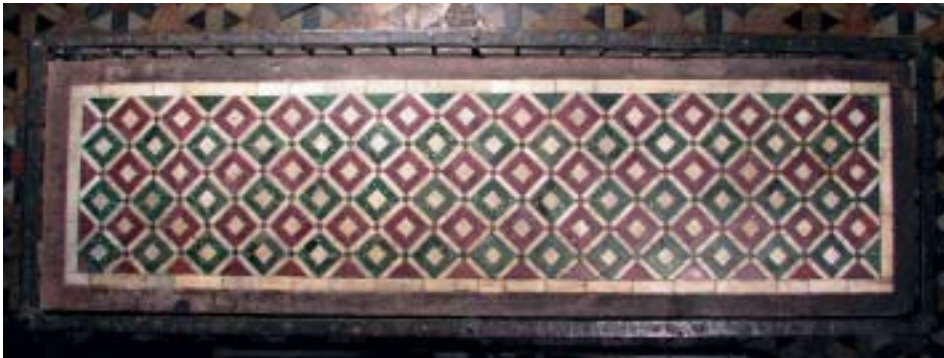
24. Deckplatte des Gerograves in der Stephanuskapelle des Domes nach der Reinigung.

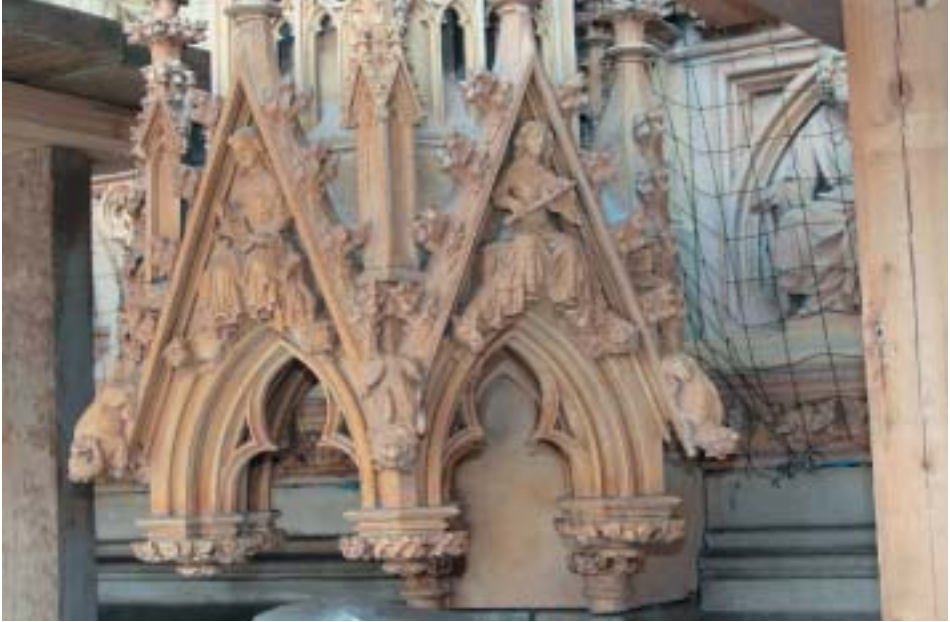
25. Mittelbaldachin des Marienportales in der Westfassade des Domes nach der Reinigung.

Bohrern für das Vortreiben tiefer Ausarbeitungen. Zusammen mit dem Tympanon wurde auch der Baldachin über der Marienfigur gesäubert. Nach der Befreiung von der schwarzen Schmutzkruste war zu erkennen, daß dieser mit seinen feinen Details zu den kostbarsten Steinmetzarbeiten des 19. Jahrhunderts gehört (Abb. 25, 26).
