# 48. Dombaubericht

## Von Oktober 2006 bis September 2007

—  
BARBARA SCHOCK-WERNER

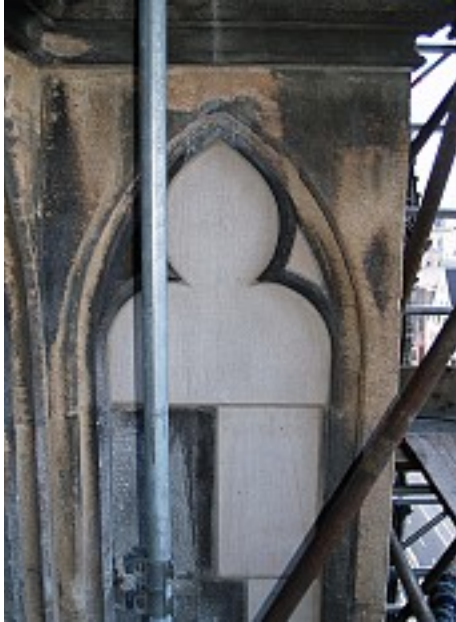
2. Zurückhaltend ergänzte Partien im mittleren Bereich des Strebepfeilers F 6 an der Langhausnordseite.

Die Arbeiten am unteren, noch mittelalterlichen Abschnitt des Pfeilers konnten hingegen im Berichtszeitraum nicht abgeschlossen werden, da die Lieferung des Trachyts aus Monte Merlo, der neuerdings als Ersatzmaterial für den im Mittelalter verwendeten Drachenfelser Trachyt verwendet wird, abgewartet werden mußte. Für den Pfeiler wurden 24 profilierte Stücke, zwei Abdachungen, sechs Teilabdachungen, 60 Blendsteine und zwei Blendmaßwerke in der Dombauhütte geschlagen. Bei den Auswechslungen wurde sorgfältig darauf geachtet, nur die stark zerstörten Partien zu ersetzen. Eine mittelalterliche Abdeckung aus Trachyt erstreckt sich über die gesamte Pfeilerbreite. Da sie nur wenig beschädigt war, wurde sie vorsichtig ausgebaut, repariert und wieder eingesetzt (Abb. 2, 3).

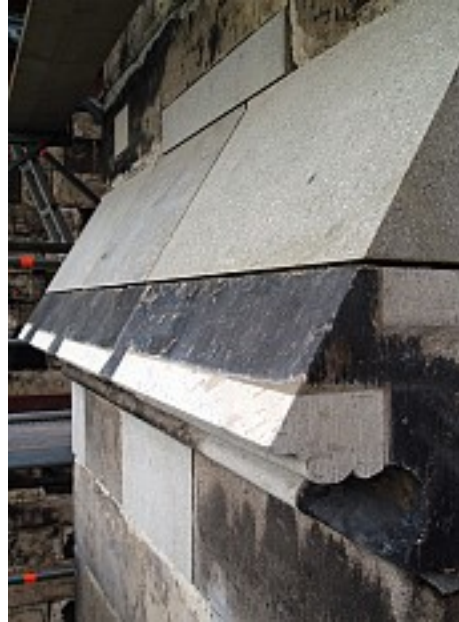
3. In Teilen erneuerter mittelalterlicher Wasserschlag am Strebepfeiler F 6.

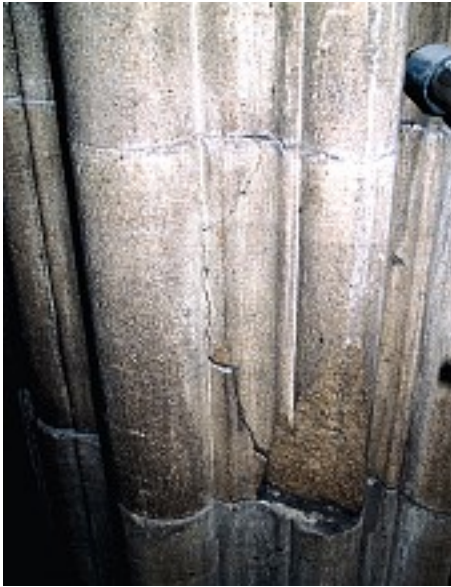
7. Schäden im westlichen Gewände des Südquerhausfensters.

Nachdem der Bereich des Südquerhausfensters eingerüstet war, konnte man am inneren Gewände der Westseite einen größeren Schaden erkennen (Abb. 7). Im Bereich zweier übereinander stehender Quader waren, vermutlich infolge der im Zweiten Weltkrieg in das Südquerhaus eingeschlagenen Fliegerbombe, Profilstücke abgerissen. Da die Gefahr bestand, daß diese Steinteile abstürzen und damit auch die darüber stehenden Gewändeteile gefährden, wurde der gefährdete Bereich abgearbeitet und durch neue Steinelemente wieder geschlossen (Abb. 8).

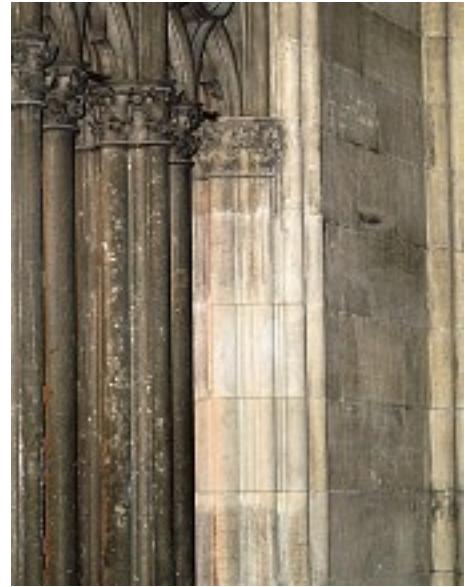
8. Westliches Gewände des Südquerhausfensters nach der Instandsetzung.

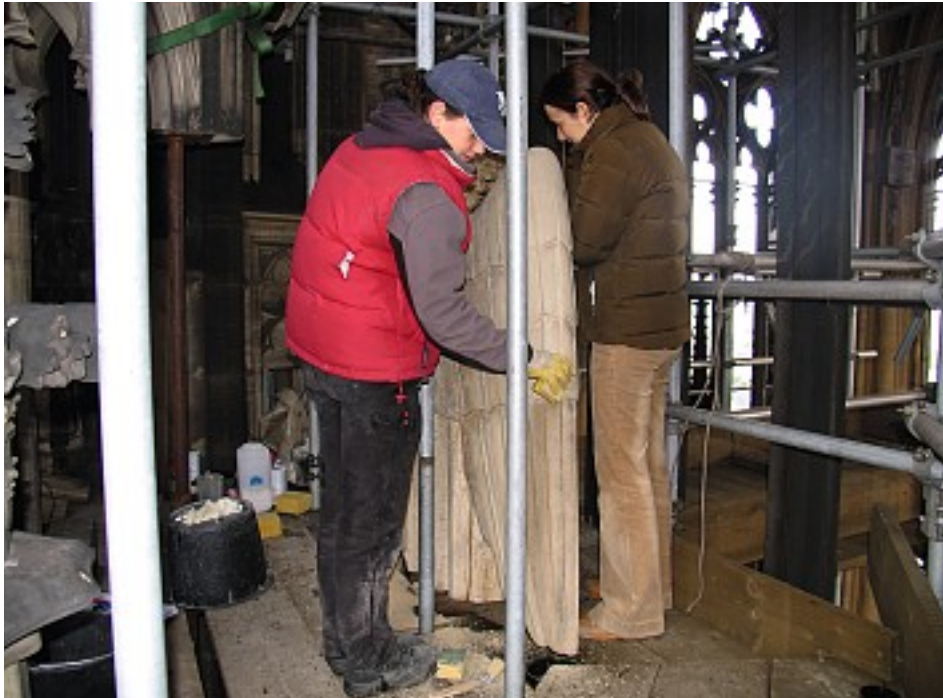
10. Auftragen der festigenden Schutzschlämme an einem der Engel des Nordturms.

Nach der Konservierung eines Engels am Nordturm im Jahr 2006 wurden im Sommer 2007 die drei verbliebenen Engel aus Savonnières-Kalkstein ebenfalls gereinigt und konserviert (Abb. 10).

Die vorausgehende Untersuchung mittels Ultraschallmeßtechnik und Bohrwiderstandsbestimmung zeigte einen guten Erhaltungszustand der unberechneten Partien bei allen Engelfiguren, bei Beregnung kam es zu größerer Abwitterung. Der nordöstlich stehende Engel wies die stärksten Verwitterungsschäden auf. Hier waren mehrere Risse zu sehen; sie wurden in einer Kartierung dokumentiert, einzeln verfüllt und mit kleinen Glasfaserdübeln gesichert. Risse in der Basis zweier Engel wurden zusätzlich noch von der Unterseite mit einem Textilgitter versorgt. Es kam wieder ein Kieselsäureester (Funcosil Steinfestiger 300 HV,

Firma Remmers) zur Festigung verwitterter Steinsubstanz und als Bindemittel für eine Schlämme und Injektionsmasse mit Zuschlägen aus Marmormehlen (Firma Omya) zum Einsatz.

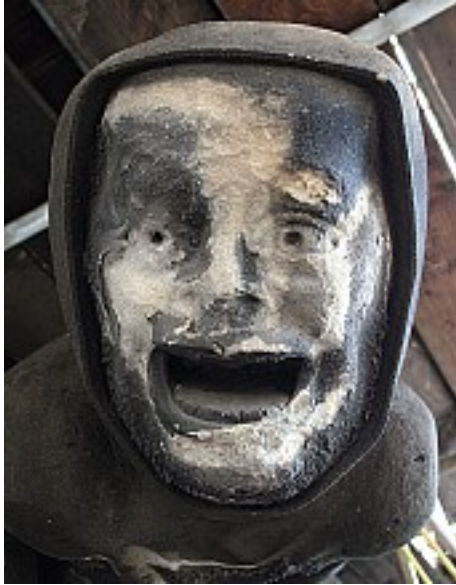
Trotz der extremen Verwitterungseigenschaften des Schlaitdorfer Sandsteines befand sich der Wasserspeier bei Beginn der Restaurierung im Juli in einem insgesamt guten Zustand, auch wenn das äußere Erscheinungsbild der Figur und die physikalischen Eigenschaften des Natursteins durch schwarze Krusten stark beeinträchtigt waren. Im Bereich des Gesichtes und auf der Unterseite an den Händen und Füßen wies der Stein Fehlstellen sowie entfestigte und sandende Bereiche auf. Außerdem waren einzelne Schalenbildungen und alte Ergänzungen im regengeschützten Bereich zu finden.

11. Wasserspeier von Pfeiler H 8 mit Verwitterungsschäden.

Der Wasserspeier von Pfeiler H 8 auf der Südseite des Domes wurde von Bruno Piek gereinigt, die schädlichen Krusten und alten Ergänzungen entfernt, Fehlstellen geschlossen und anschließend gefestigt (Abb. 11, 12).

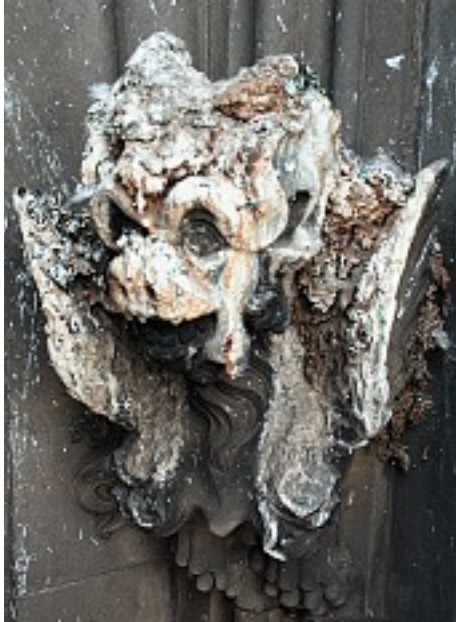
**14.** Von Tauben verschmutzte Bogenaufnehmerfigur an der Westfassade.

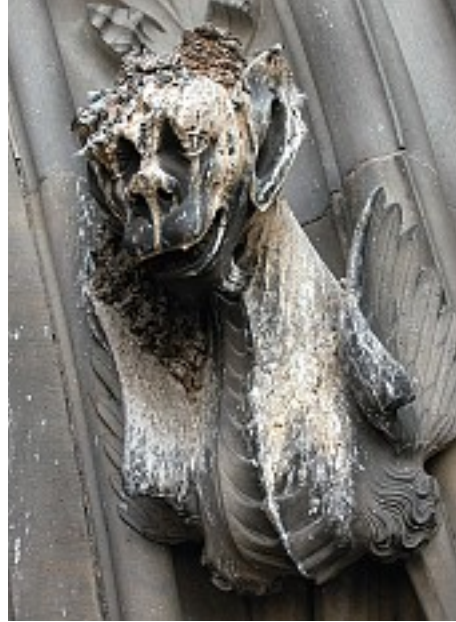
**15.** Von Tauben verschmutzte Bogenaufnehmerfigur an der Westfassade.

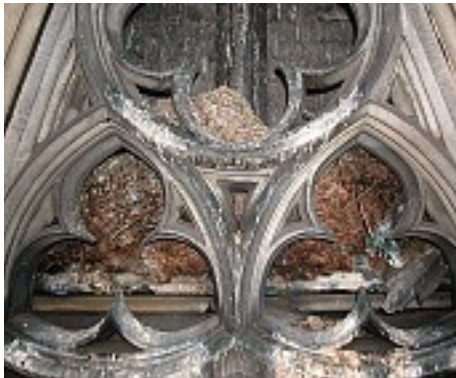
**16.** Maßwerk eines Couronnements vor der Reinigung und vor dem Einsetzen eines Taubenschutznetzes.

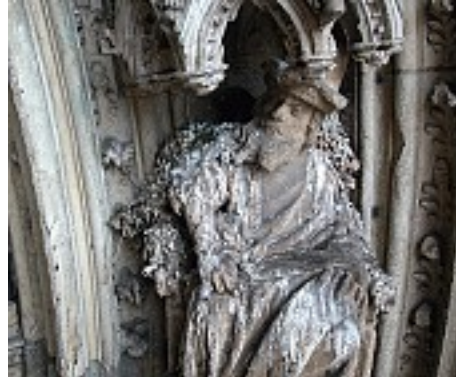
**17.** Von Tauben verschmutzter Prophet in den Archivolten des Petersportals.

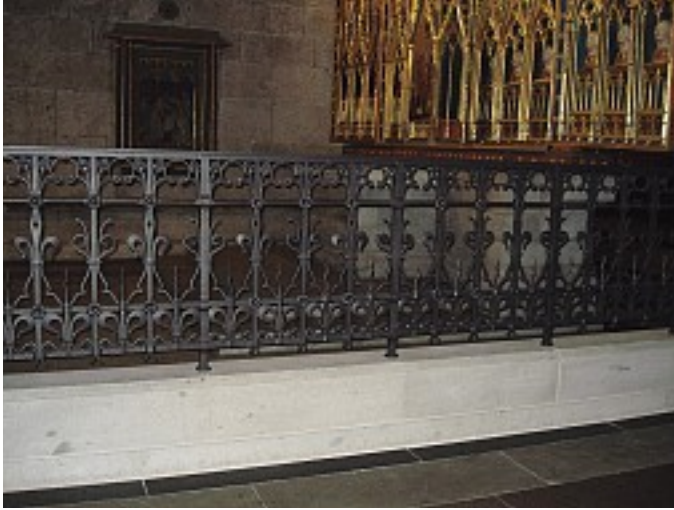
19. Neu versetztes Gitter am Klarenaltar.

wurde ein im Dachstuhl einer der Chorkapellen noch vorhandenes rostiges und teilweise beschädigtes Gitter von Schmiedemeister Thomas Hecker restauriert und ergänzt. Anhand historischer Fotos konnte festgestellt werden, daß es ehemals seitlich des Petersportals gestanden hatte und wohl um 1900 entstanden war. Es konnte zum Tag der hl. Klara an seinem neuen Platz aufgestellt werden (Abb. 19).

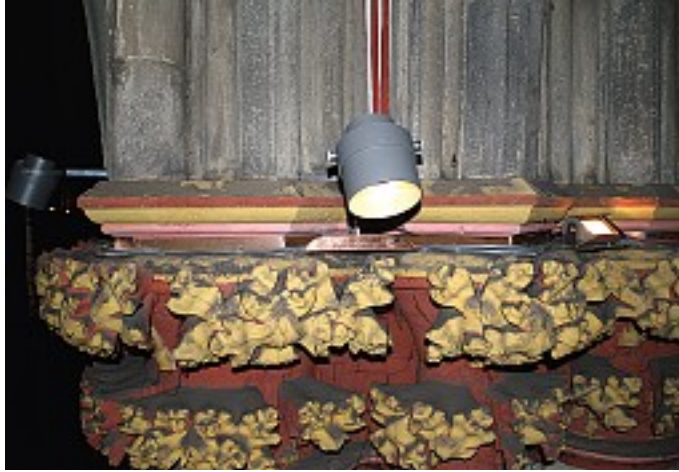
20. Kupferkragen zur Befestigung der Strahler über einem Kapitell in den Seitenschiffen.

Oberhalb der Kapitelle in den Seitenschiffen, in den Querhäusern und an den Pfeilern der Chorumgangskapellen wurden von unten unsichtbare und natürlich auch ohne Schaden zu entfernende Kupferkragen gelegt, an denen die neuen Strahler befestigt werden konnten (Abb. 20).

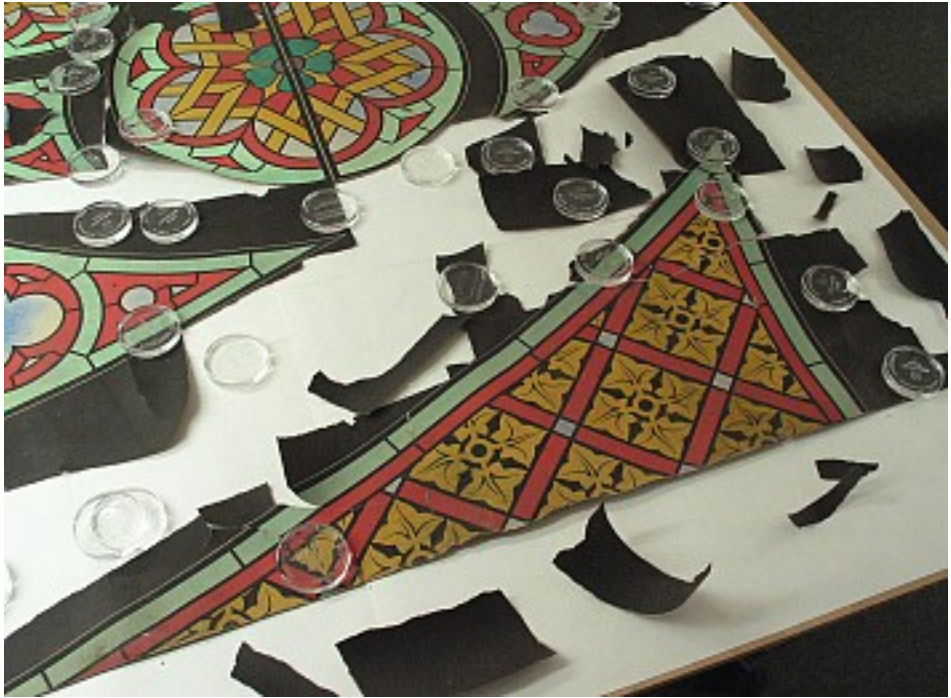
23. Originalkarton für das ›Nathan-Fenster‹ vor der Restaurierung.

Die originalen Kartonbahnen des 19. Jahrhunderts, auf denen Wilhelm Hoffmann die Architekturbaldachine, Ornamentbahnen und Maßwerke des Welter-Zyklus entwarf, werden nach und nach im Atelier für Papierrestaurierung Dirk Ferlmann restauriert. Von den Domschreibern wurde hierfür ein langer zerlegbarer Arbeitstisch angefertigt. Den Anfang machte die extrem versprödete und kleinteilig zerrissene Kartonbahn des ›Nathan-Fensters‹. Glücklicherweise gelang ihre Wiederherstellung, so daß die Bahn rechtzeitig für die Rekonstruktion des Fensters zur Verfügung steht (Abb. 23, 24). Die Arbeiten daran haben bereits begonnen.

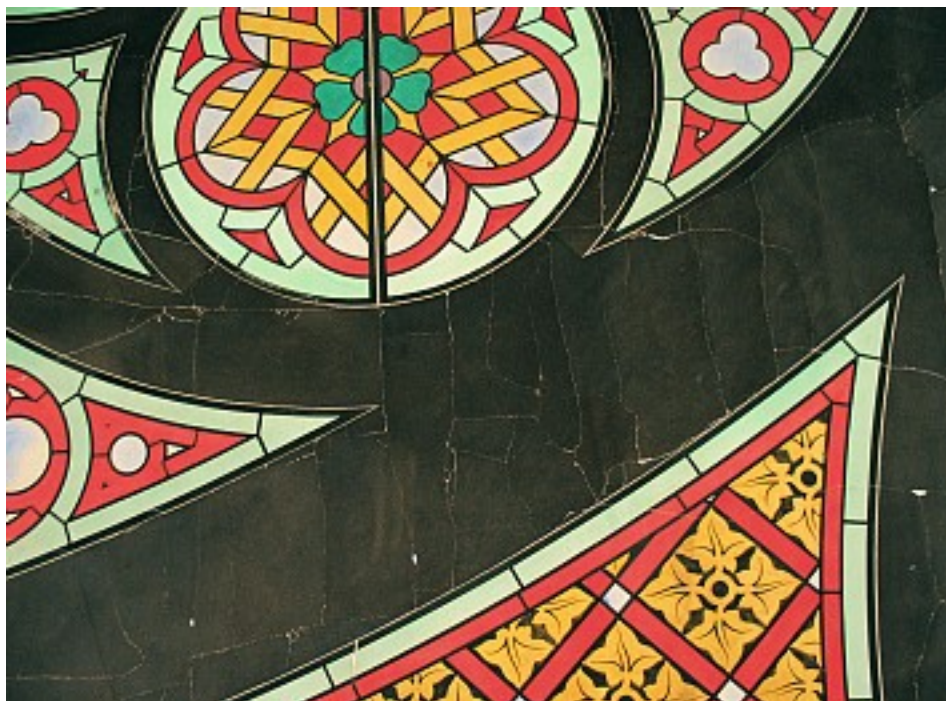
24. Originalkarton für das ›Nathan-Fenster‹ nach der Restaurierung.

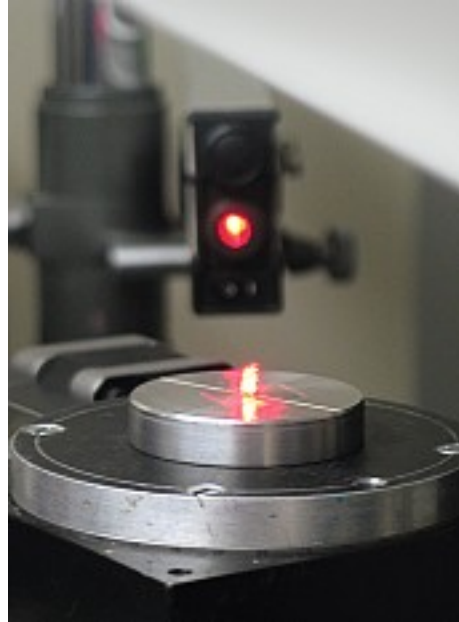
25. Glasprobe auf feinmotorisch gesteuerter Meßapparatur für Computertomographie, ELETTRA Synchrotron-Labor, Triest.

dienten dem Ziel, diese zerstörungsfreie Untersuchungsmethode erstmals zur Beurteilung konservatorischer Behandlungsmaßnahmen an Gläsern einzusetzen. Es liegen bereits positive Ergebnisse vor, doch müssen weitere Versuche folgen. Ein gravierendes Problem bei unseren Gläsern sind die teilweise sehr engen Risse, die nicht sichtbar zu machen sind. Eine Präparation der Proben mit Silbersalzen, die sich in den Rissen bzw. dem Tränkungsmaterial einlagern, soll bei- des optisch erkennbar werden lassen (Abb. 25, 26).

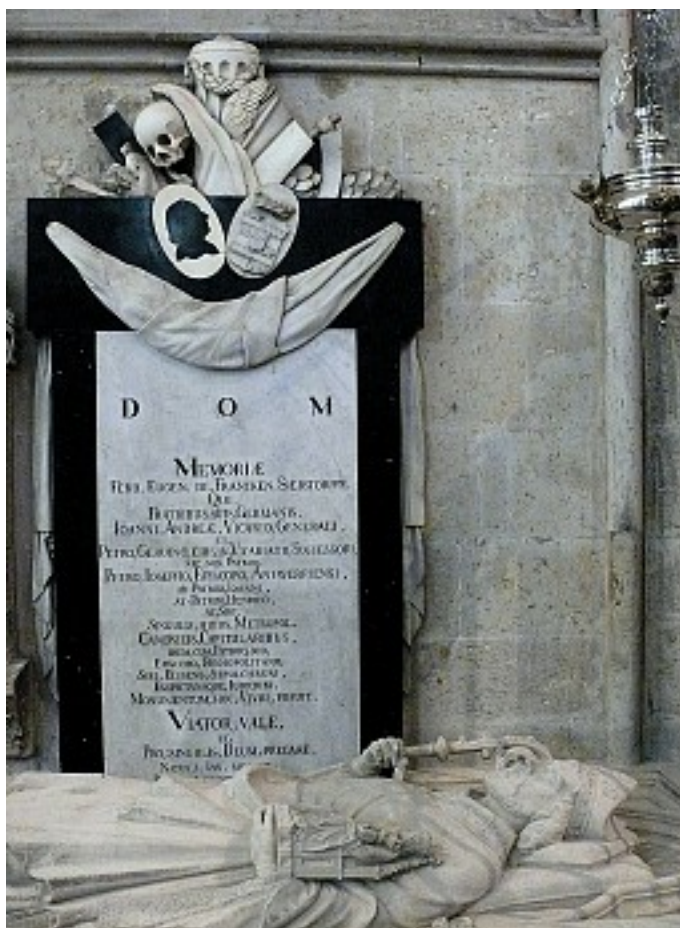
27. Epitaph des Ferdinand Eugen von Francken-Sierstorff in der Marienkapelle nach Reinigung und Ergänzung der Schrift. Im Vordergrund die ebenfalls gereinigte Liegefigur vom Grabmal des Kölner Erzbischofs Rainald von Dassel.

Die beiden äußeren Grabmäler bestehen aus schwarzem Kalkstein, weißem Marmor und braunrot geädertem Lahnmarmor; sie besaßen eine Oberflächenpolitur. Durch das Aufbringen von langsam trocknenden, wachshaltigen Pflegemitteln, in die sich Schmutzpartikel eingebunden hatten, waren die Oberflächen vergraut und stumpf. Wasser, das im Lauf der Zeit durch das oberhalb liegende Fenster eingedrungen und über die Epitaphe gelaufen war, hatte zu Streifenbildungen geführt.

Die wachshaltigen Auflageschichten wurden abgenommen und die Steinoberflächen nachpoliert. Das Portrait des Weihbischofs Johann Werner von Veyder hatte sich aus der Verankerung gelöst und mußte neu eingesetzt werden. Auf der weißen Marmorplatte des Wandepitaphs Francken-Sierstorff ist die Schrift vertieft eingehauen und mit einer schwarzen, mit Kohlenstoffschwarz pigmentierten Masse aus Kolophonium und Bienenwachs ausgelegt. Für die Ergänzungen in den Ausbrüchen der schwarzen Masse wurde das Material nachgestellt und im erwärmten Zustand eingebracht (Abb. 27).

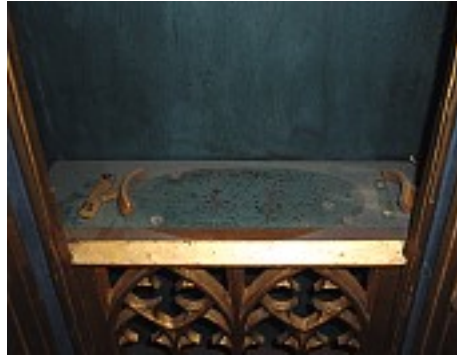
31. Schimmelbildung unter einer der Reliquienbüsten im Klarenaltar.

ner gründlicheren Untersuchung zu unterziehen. Dabei haben der Restaurator Gerhard Schneider und seine Mitarbeiterinnen nicht nur hartnäckige Verschmutzung, sondern auch Schimmelbildung festgestellt. Vor allem auf dem Goldrahmen und unter den Reliquienbüsten der Hochfeiertagsseite (2. Öffnung des Altares) war gravierender Schimmelbefall zu sehen (Abb. 31). Nach einer trockenen Oberflächenreinigung mit Pinsel und Staubsauger wurden Blätterungen an den Architekturelementen mit Störleim bzw. mit Polyvinylacetatdispersion an den Skulpturen gefestigt. Die Schimmelbeseitigung erfolgte mit 70prozentigem Ethanol. Wachsstellen wurden mechanisch mit dem Skalpell entfernt, notwendige Retuschen aufgetragen.

Um die Schimmelbildung im Schrein zu verhindern, sollte der Altar möglichst nur kurze Zeit verschlossen sein. Deshalb hat das Domkapitel beschlossen, den
