## 57. Dombaubericht

Von Oktober 2015 bis September 2016

## **Wiederherstellungs- und Erhaltungsarbeiten (Abb. 1)**

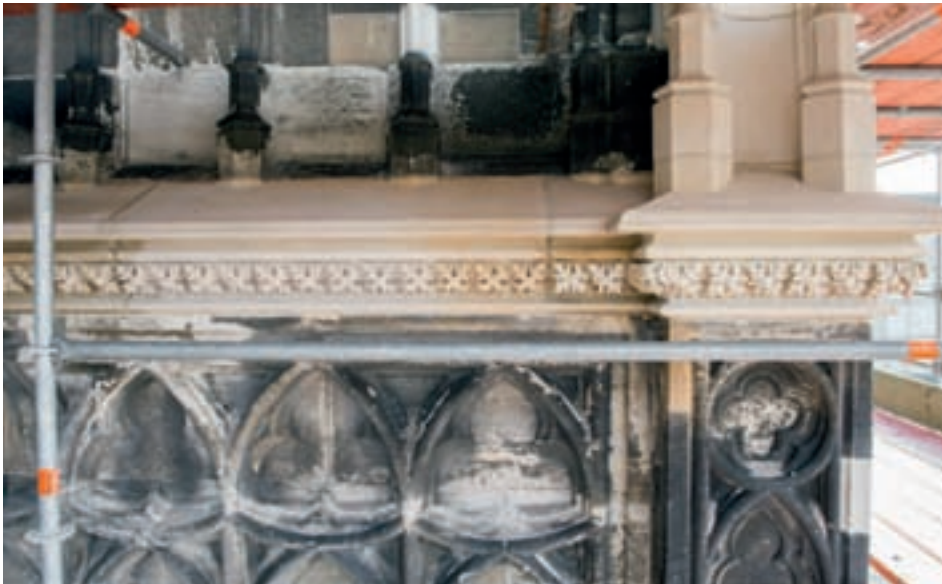
3. Erneuerter Blattfries an Pfeiler G 8.

Nachdem die Versetzarbeiten an Pfeiler G 8 bereits im November 2015 weitgehend abgeschlossen werden konnten,<sup>8</sup> wurden die Sanierungsarbeiten an Pfeiler G 8 fortgesetzt. Es hat sich gezeigt, dass durch den zerstörten Fries über den Portalen die Wasserableitung am Pfeiler nicht mehr intakt war, was zu schweren Verwitterungsschäden an der Westseite des Pfeilers geführt hat. Schwerpunkt der Arbeiten an G 8 waren in diesem Jahr daher die steinrestauratorische Bearbeitung sowie kleinere Ergänzungen von Fehlstellen im Stein durch Vierungen und Antragungen. Ausgewaschene Fugen wurden geschlossen.

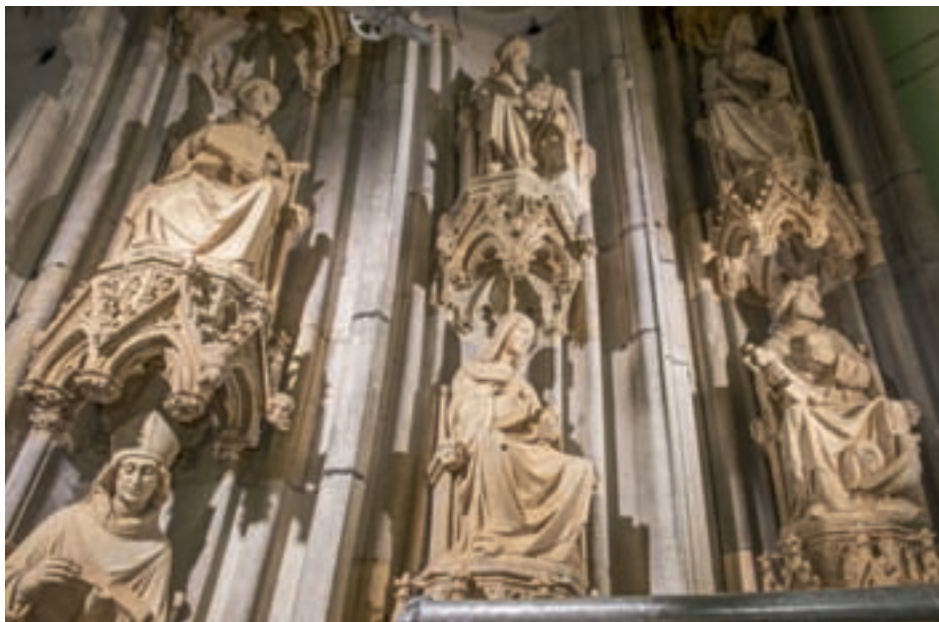
4. Restaurierte Archivoltenfiguren des Michaelportals.

Kopf und Attribut der Archivoltenfigur des heiligen Eustachius wurden ergänzt. Die Archivoltenfigur der Elisabeth von Thüringen wird zurzeit neu geschlagen. Mit den arbeitsintensiven bildhauerischen Ergänzungen der Tympanonreliefs wurde begonnen.

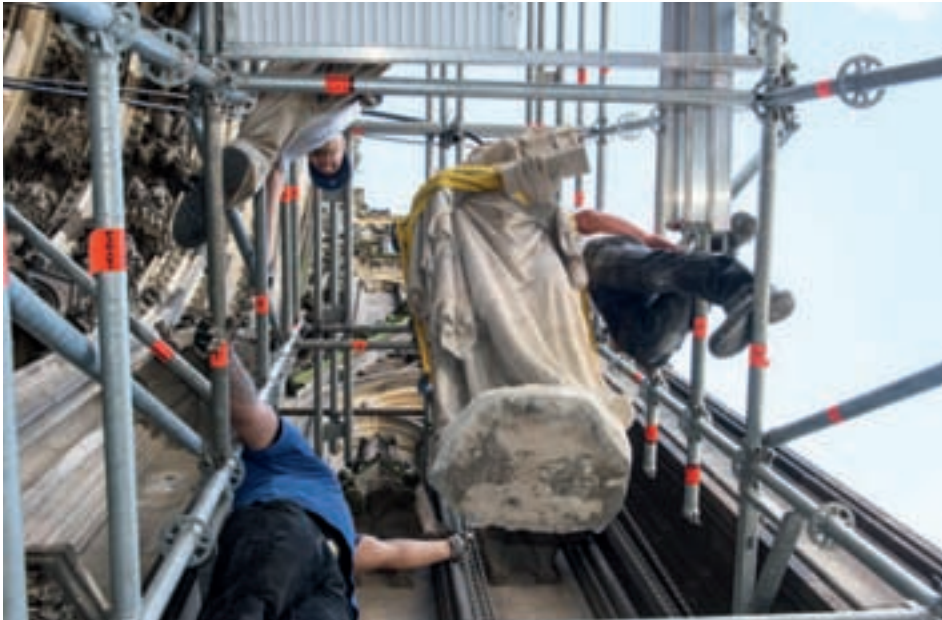
5. Versetzarbeiten am Dreikönigenportal.

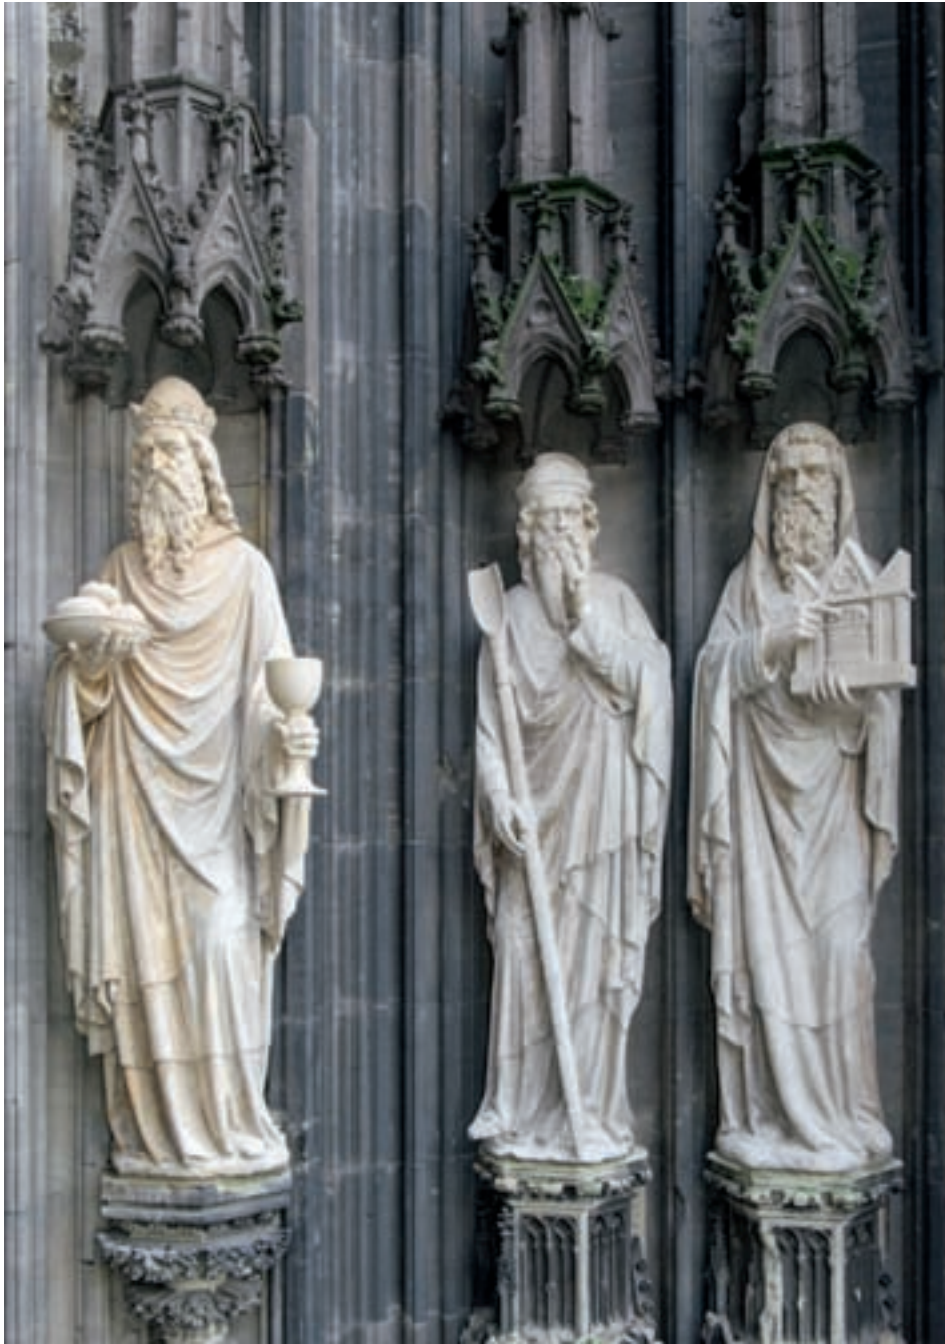
6. Die wiederversetzten Figuren von Melchisedek, Seth und Henoch vom Dreikönigenportal.

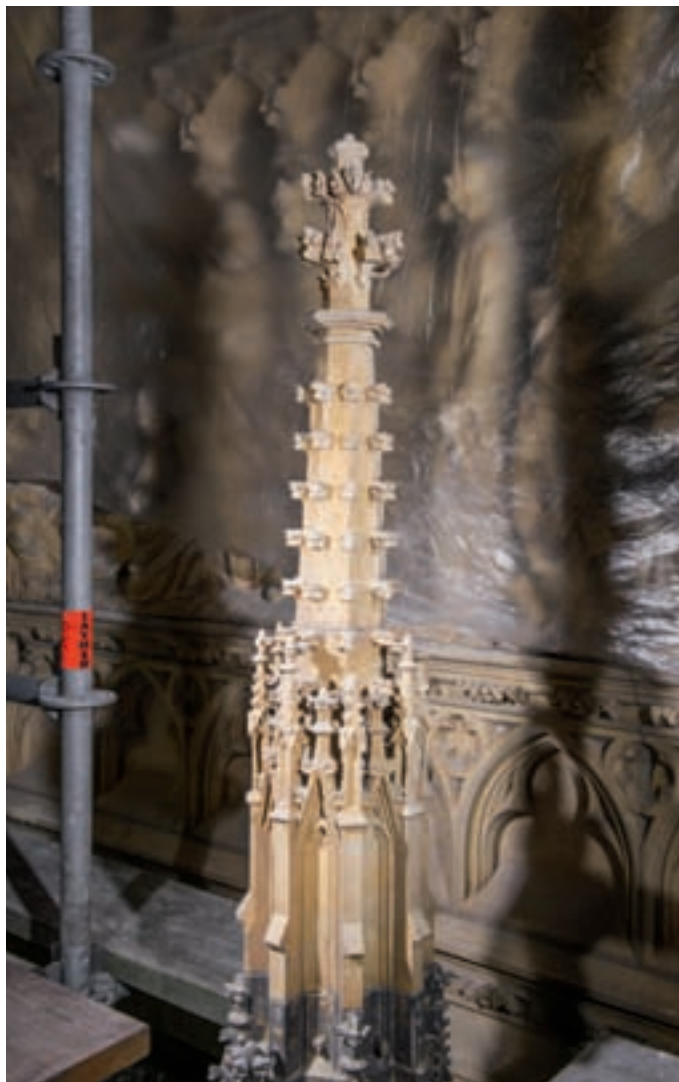
7. Gereinigter Fialaufbau eines Baldachins des 19. Jahrhunderts am Michaelportal.

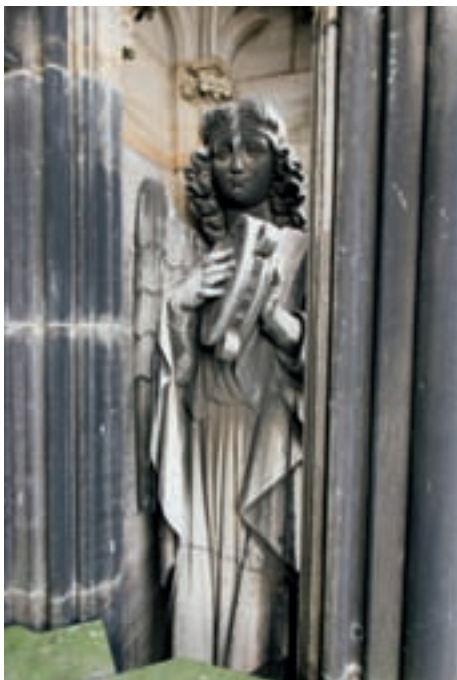
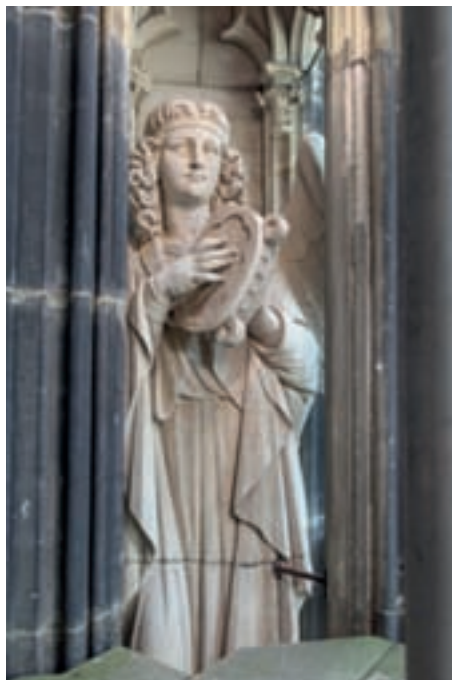
Für die beiden verbliebenen Turmengel an Pfeiler F 1 an der Ostseite des Nordturms auf 75 Metern Höhe wurde eine Zustandserfassung in Form einer Fotodokumentation durchgeführt. Verwitterungsphänomene und Schadensbilder wurden exemplarisch dokumentiert. Im Anschluss wurden die auf den Oberflächen liegenden Gipskrusten mittels Partikelstrahlverfahren reduziert beziehungsweise abgenommen (Abb. 8–9). Es erfolgten weitere Untersuchungen, bei denen auch auf Erfahrungen an anderen Skulpturen aus Savonnièreskalkstein, wie die bereits im Vorjahr ausgebauten Turmengel der Westseite, zurückgegriffen werden konnte. Mithilfe von Ultraschallmessungen (systematische Transmissionsmessungen) durch Prof. Dr. Peter Kozub und Niklas Underwood von der TH Köln konnten die geschwächten Gesteinspartien an den wetterexponierten Flügeln detektiert werden. Basierend auf den Ergebnissen wurden anschließend schadensspezifische Konservierungsmaßnahmen definiert. So ist unter anderem ein Auftrag einer Schutzschlämme im Bereich der Flügel vorgesehen.

8. Musizierender Engel mit Tamburin vom Nordturm vor seiner Reinigung.

9. Musizierender Engel mit Tamburin vom Nordturm nach seiner Reinigung.

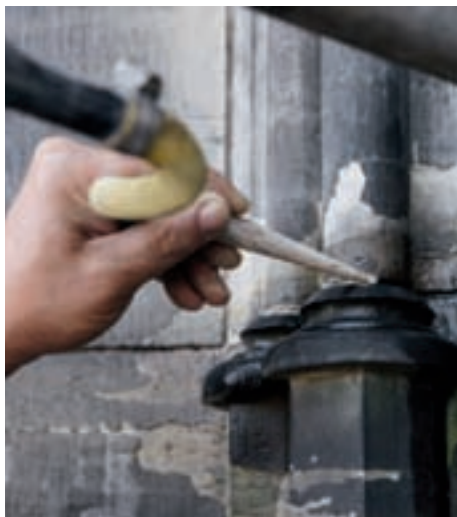
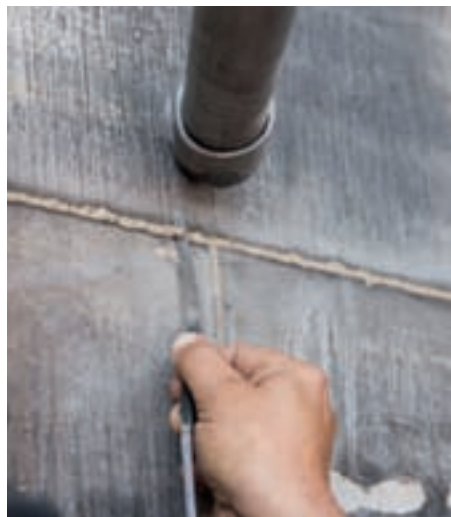
Im Bereich des Hängegerüsts an der Westseite des Nordturms auf 75–100 Metern Höhe ist das Fugennetz im Laufe der Zeit stark zurückgewittert. In der Vergangenheit wurden diese Fugen mit einem werksmäßig lieferbaren Trasskalkfugenmörtel neu verfugt. Teilweise sind die Fugen jedoch so schmal und tief ausgewittert, dass eine traditionelle Verfugungstechnik das komplette Verfüllen der Fuge nicht sicherstellen konnte. Alternativ wurde nach umfangreichen Testreihen mit Probeverfugungen ein Rajasil Fugenmörtel ausgewählt, der in tiefe Fugen hohlraumfrei und kraftschlüssig injiziert werden kann (Abb. 10–11). Der Fugenmörtel ist überdies wasserreduziert eingestellt, wodurch der Wassertransport in die Fugentiefen und -flanken des Steins verringert wird. Mit geeigneten und optimierten Werkzeugen konnten die Fugen im ersten Teilbereich damit sehr rationell und sauber wiederhergestellt werden. Weitere Fugenabschnitte folgen im kommenden Jahr.

10. und 11. Erneuerung der Fugen am Nordturm.

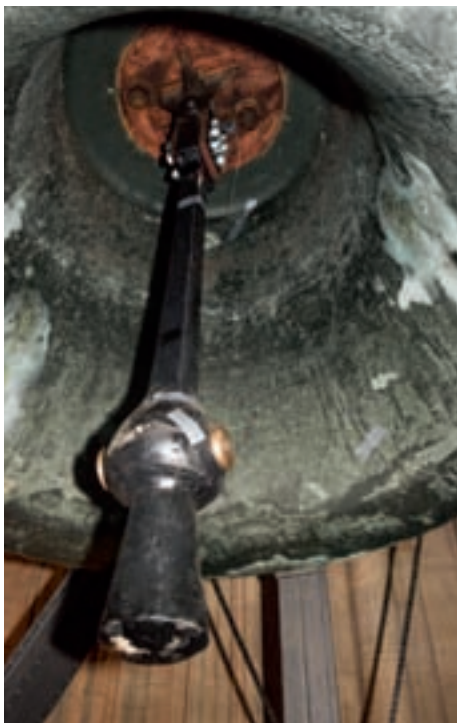
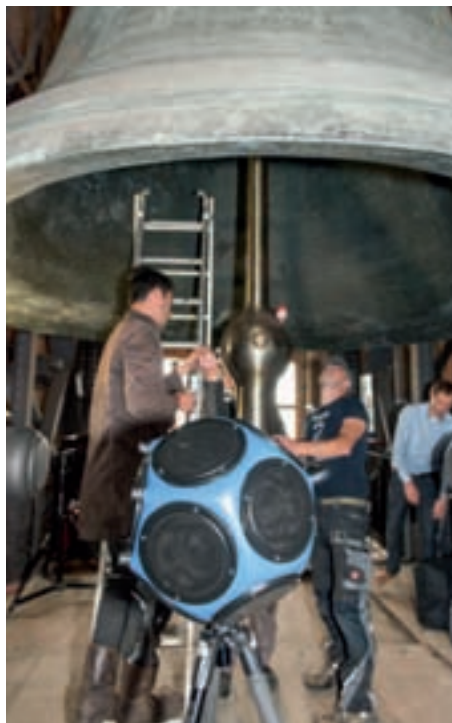
Durch regelmäßiges Läuten sind Glocken stets sehr hohen Belastungen ausgesetzt, die zu schweren Schäden führen können. Insbesondere bei zu schweren Klöppeln oder einem ungünstigen Anschlag können im Laufe der Zeit Ermüdungsrisse oder Materialabtragungen an den Anschlagstellen entstehen. Dies führt zu einer ungünstigen Veränderung des Klanges oder im schlimmsten Fall zu einer Zerstörung der Glocke. Wenn die Schäden sichtbar oder hörbar werden, ist es gewöhnlich bereits zu spät, um präventive Maßnahmen einzuleiten. Dann wäre ein kostenaufwendiges Schweißen der Glocke oder gar ein Neuguss notwendig. Daher ist ein regelmäßiges Monitoring der historischen Domglocken zur Früherkennung möglicher Schäden sinnvoll.

Aus diesem Grund ließ die Kölner Dombauhütte erstmals einen musikalischen Fingerabdruck sämtlicher Domglocken anfertigen. Hierzu führte zwischen dem 4. und dem 8. Juli 2016 das Europäische Kompetenzzentrum für Glocken – ECC-ProBell der Hochschule Kempten unter Leitung von Prof. Andreas Rupp und Dr. Michael Plitzner Untersuchungen an den Domglocken durch. Mithilfe verschiedener Sensoren an den Innen- und Außenseiten der Glocken sowie am Klöppel wurden der Läutewinkel und sämtliche Frequenzbereiche sowohl beim Anschlagen der ruhenden Glocke als auch während des Läutens aufgezeichnet

12. Pretiosa-Glocke mit Sensoren an der Innenwand und am Klöppel.

13. Aufzeichnung des Läutewinkels und sämtlicher Frequenzbereiche der Petersglocke.

(Abb. 12–13). Insbesondere den tiefen Teiltönen kommt eine besondere Bedeutung zur Früherkennung von Schäden zu. Auch die Form und das Gewicht sämtlicher Klöppel wurden bestimmt.

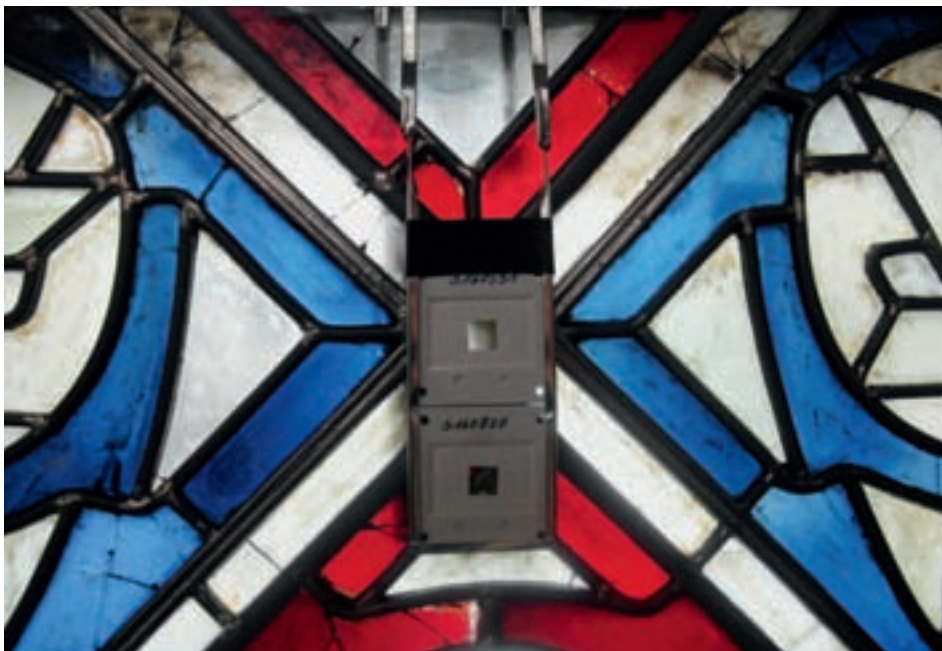
Seit Langem war das Fenster S VIII (C 10–C 11) für eine klimatische Überprüfung der speziell für die Fenster des Chorobergadens entworfene Schutzverglasungskonstruktion vorgesehen, doch setzte das den vollständigen Einbau der entdoublierten Ornamentfelder voraus, der erst im Herbst 2014 zum Abschluss kam. Als erfahrener Spezialist für Klima-Monitoring an Schutzverglasungen wurde nun Dipl.-Ing. Oliver Hahn vom Ingenieurbüro für Bauwerkserhaltung Weimar mit der Ausarbeitung eines Messkonzeptes sowie der Konfiguration einer Messanlage beauftragt. Gemessen werden die Temperatur an der Oberfläche der Original- und der Schutzverglasung sowie die relative Feuchte und die Strömungsgeschwindigkeit im Zwischenraum. Die Messtechnik wurde Ende Juni in unterschiedlichen Höhen an zwei Fensterbahnen installiert; begleitend wurden auch Sensoren zur Erfassung des Innenraumklimas und des Außenklimas verteilt (Abb. 14). Um alle jahreszeitlich bedingten Einflüsse zu erfassen, sollen die Messungen über mindestens ein Jahr erfolgen. Zeitgleich wird an S VIII eine Glasdosimeter-Studie des Fraunhofer-Instituts für Silicatiforschung (ISC Würzburg) durchgeführt. Dieses Messverfahren zur Überprüfung schädigender Einflüsse auf historische Glasmalereien ist seit Jahrzehnten etabliert und wurde im Dom bereits mehrfach eingesetzt. Die Dosimeter bestehen aus speziell präparierten Kalk-Kalisilicatgläsern, die auf kombinierte korrosive Einflüsse sehr empfindlich reagieren. Dazu gehören unter anderem saure Schadgase, oxidierende Luftbestandteile, Luftfeuchtigkeit, Kondensation, Temperaturwechseleffekte und biologische Aktivität von Mikroorganismen. Es kommt dabei zu Ionenaustauschreaktionen, bei denen Protonen und Wassermoleküle in das oberflächennahe Glasnetzwerk diffundieren und bestimmte Glasbestandteile, insbesondere Kalium- und Calciumionen auslaugen. Der Expositionszeitraum beträgt auch bei den Glasdosimetern idealerweise ein volles Jahr. Danach werden die strukturellen Veränderungen an der Glasoberfläche der Dosimeter ausgewertet und das korrosive Schädigungspotenzial ermittelt. An S VIII wurden 46 Glasdosimeter parallel zu den Klimasensoren exponiert (Abb. 15).

15. Glasdosimeter des ISC Würzburg an Fenster S VIII.

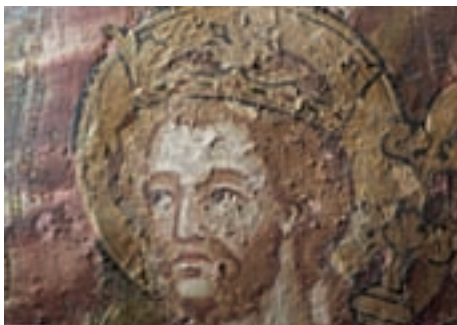
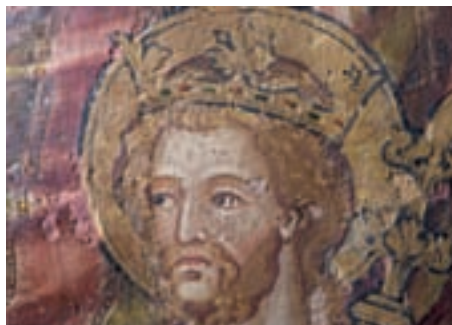
**18.** Kopf Christi aus der Marienkrönungsszene der Marienschränke vor der Festigung der Malschicht.

**19.** Kopf Christi aus der Marienkrönungsszene der Marienschränke nach der Festigung der Malschicht.

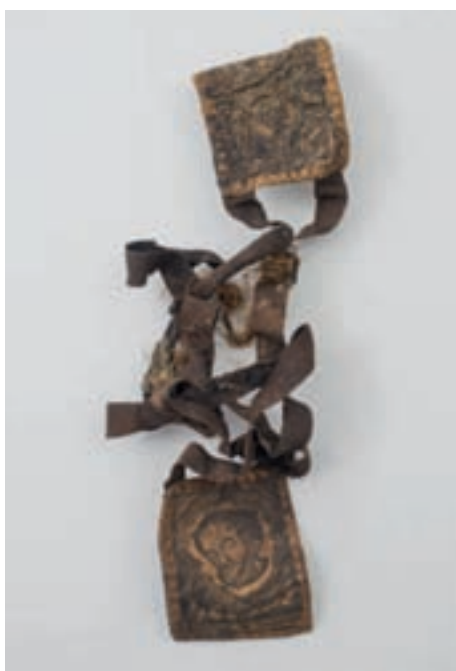
24. Skapulier aus dem Grab des Priesterkanonikers Ferdinand Eugen von Francken-Sierstorff.

Diverse Verschmutzungen und Rückstände nicht lebensfähiger Pilze liegen auf den Materialoberflächen auf. Das vorgestellte Beispiel ist einer der besonders hochwertigen Funde. Mit den heute in der Restaurierung bekannten Methoden lässt sich das Objekt konservieren.

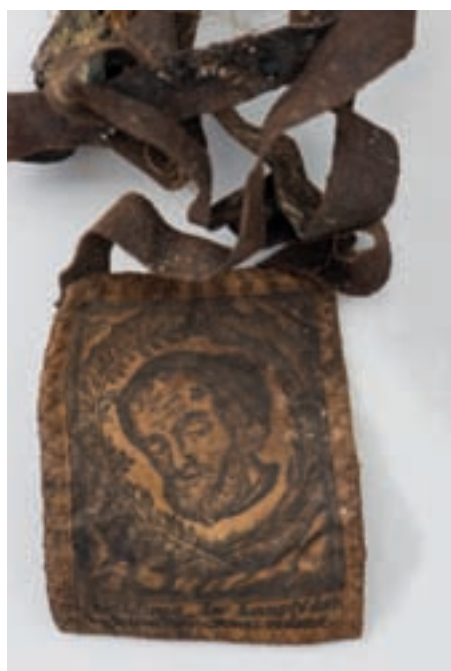
25. Medaillon mit dem Haupt des heiligen Anastasius auf der Vorderseite des Skapuliers.

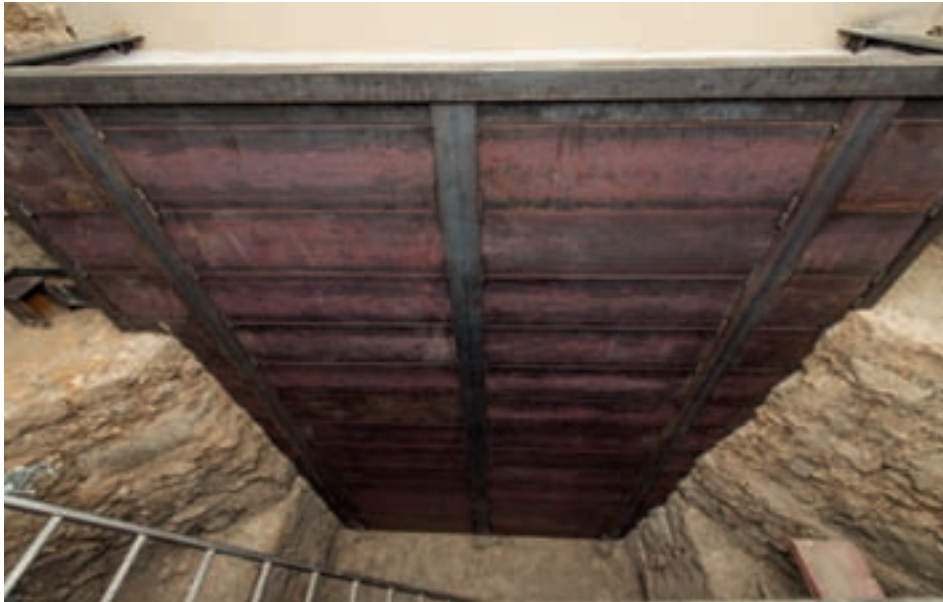
In Feld 33 des Ausgrabungsbereiches erstellten die Metallbauer eine Spundwand zur Sicherung gegen einen möglichen Grundbruch. Die planerischen Arbeiten wurden durch Patrick Ferdinand von Finck Billen Ingenieurgesellschaft GmbH & Co. KG aus Köln begleitet.

26. Spundwand zur Sicherung des Erdreiches unterhalb des Fußbodenfeldes 33/34.

ungestörten Bodenbereiche im Dom, die noch nicht von einer Betondecke überbaut sind. Die Gefahr eines möglichen Grundbruches unterhalb dieses Bodenfeldes konnte damit beseitigt werden.

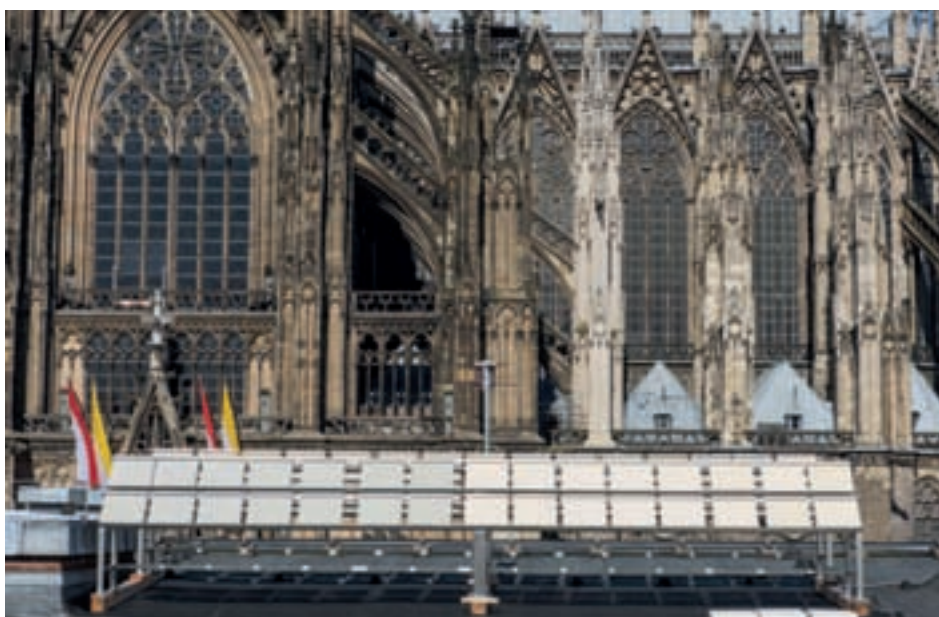
27. Expositionsgestell für Gesteinsproben auf dem Dach des Kuriengebäudes am Roncalliplatz.
