# 59. Dombaubericht

Von Oktober 2017 bis September 2018

—  
PETER FÜSSENICH

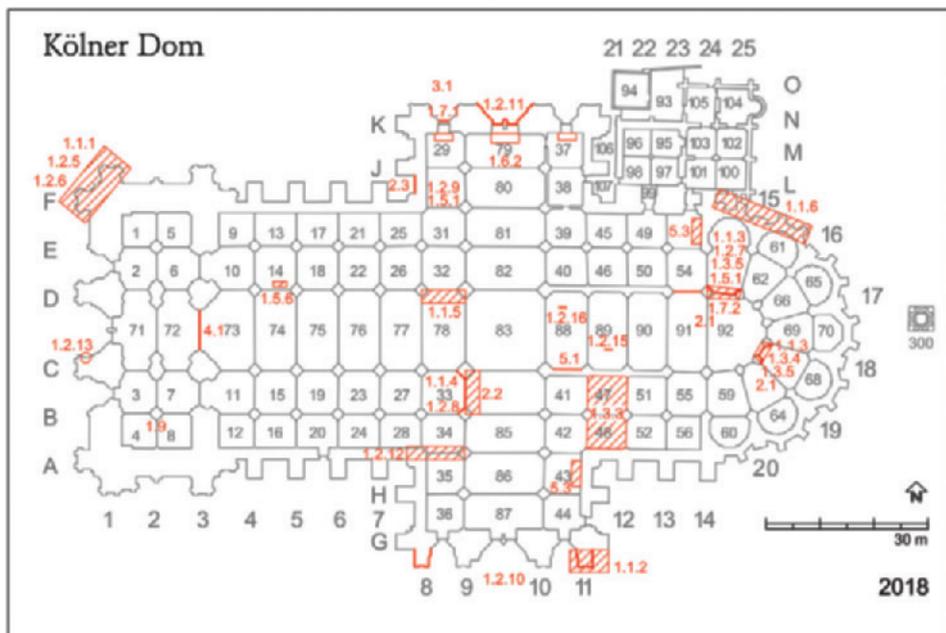
1. Schematischer Grundriss des Kölner Domes mit Eintragungen der wichtigsten Arbeiten des Berichtszeitraumes 2017/18. Die roten Zahlen verweisen auf die Abschnitte des 59. Dombauberichtes.

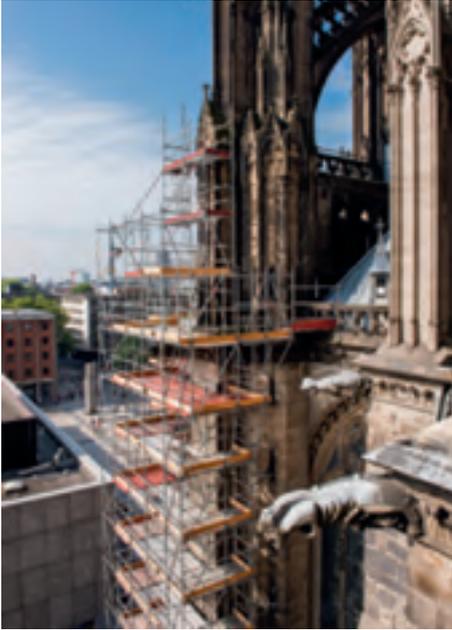
Für die weiteren Arbeiten zur Restaurierung der Südquerhausfassade konnte das Gerüst am östlichen Pfeiler G 11 (Abb. 2)<sup>2</sup> fertiggestellt werden. Dabei wurde auch ein Zugfeld für den Materialtransport der Dachdecker und Gerüstbauer bis auf Höhe der Kapellendächer hergestellt. Auf die zunächst in Erwägung gezogene, sehr aufwendig herzustellende Einhausung des Gerüsts mit Schutzplanen konnte verzichtet werden, da künftig beim Strahlen der Sandsteinflächen nun direkt mit einer Absaugung des Strahlguts am Strahlgerät oder alternativ mit Lasertechnologie gearbeitet wird. Der Verzicht auf Gerüstplanen macht die Planung und Erstellung der Domgerüste einfacher, denn die Windlasten, die auf die Gerüste einwirken, sind damit um ein Vielfaches geringer, wodurch auch die Verankerung der Gerüste einfacher wird. Somit kann die eherne Regel der Dombauhütte

2. Gerüst am östlichen Pfeiler der Südquerhausfassade G 11.

– möglichst wenig Löcher in den Dom zu bohren – weitgehend eingehalten werden. Dank des Einsatzes moderner technischer Mittel ergeben sich entsprechende Kosten- und Zeiteinsparungen.

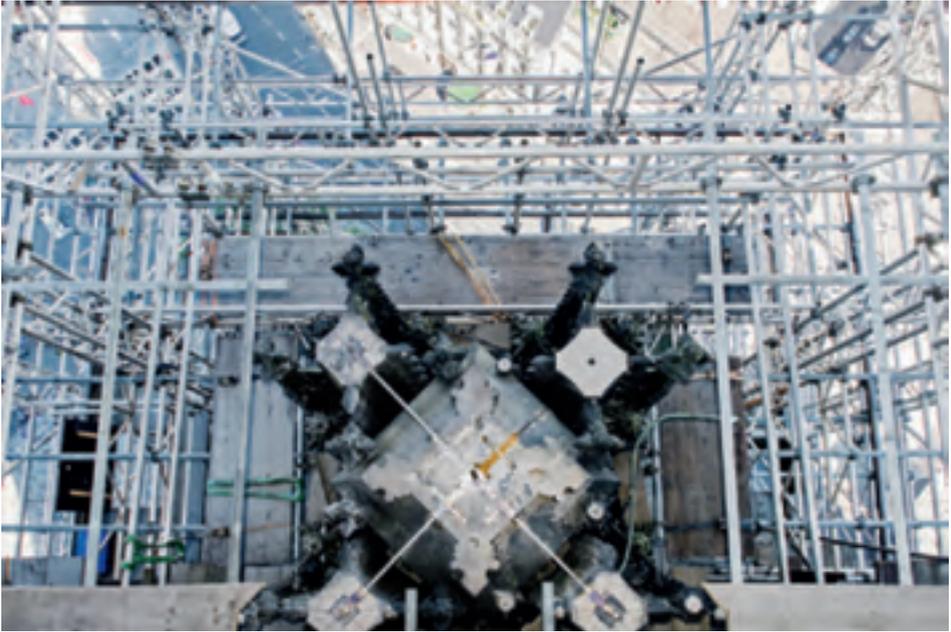
3. Aufbau des Zentralpfeilers an Nordturm Pfeiler F 1.

Der Nordturmpfeiler F 1 im Bereich von 75 bis 100 Metern bildete 2018 einen Schwerpunkt der Steinmetzarbeiten auf den Baustellen.<sup>5</sup> Das große Hängegerüst musste dabei in enger zeitlicher Abstimmung mit den Gerüstbauern dem Arbeitsstand entsprechend stetig angepasst werden. Größte Maßnahme bildete bei den Steinmetzarbeiten der Ab- und Aufbau des oberen über zehn Meter hohen Zentralpfeilers, der aus zahlreichen Einzelstücken mit Gewichten bis zu einer Tonne besteht (Abb. 3). Hauptgrund der aufwendigen Maßnahme war der Austausch korrodierter Eisendübel, die durch Rostsprengungen schon zahlreiche Schäden am Steinwerk verursacht haben. Ebenfalls musste eine Vielzahl verrosteter Verankerungen von Fialen in Zusammenarbeit mit Schlosser und Schmied ersetzt werden. Neben diesen Arbeiten erfolgte zum Austausch beschädigter Werksteine der Einbau von über dreißig Vierungen (Abb. 4), die im Winterhalbjahr zuvor in der Hütte gefertigt wurden. Ebenfalls musste die Verfugung in weiten Teilen erneuert

beziehungsweise ergänzt werden. Dabei kam ein spritzfähiger Mörtel (Rajasil FM) zur Anwendung, der den Vorteil hat, tief in schmale Fugen eindringen zu können. Auch wird damit eine gute Anbindung an noch vorhandene intakte Fugen ermöglicht. Die Steinmetzen haben sich in dieses auch zeitsparende Verfahren gut eingearbeitet.

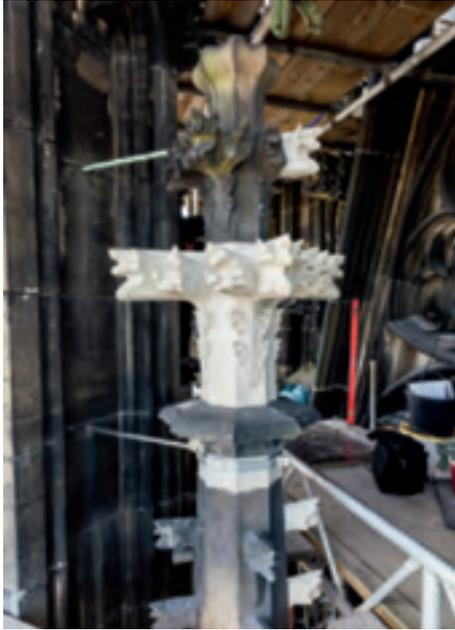
4. Fialaufbau mit Vierungen an Nordturmpfeiler F 1.

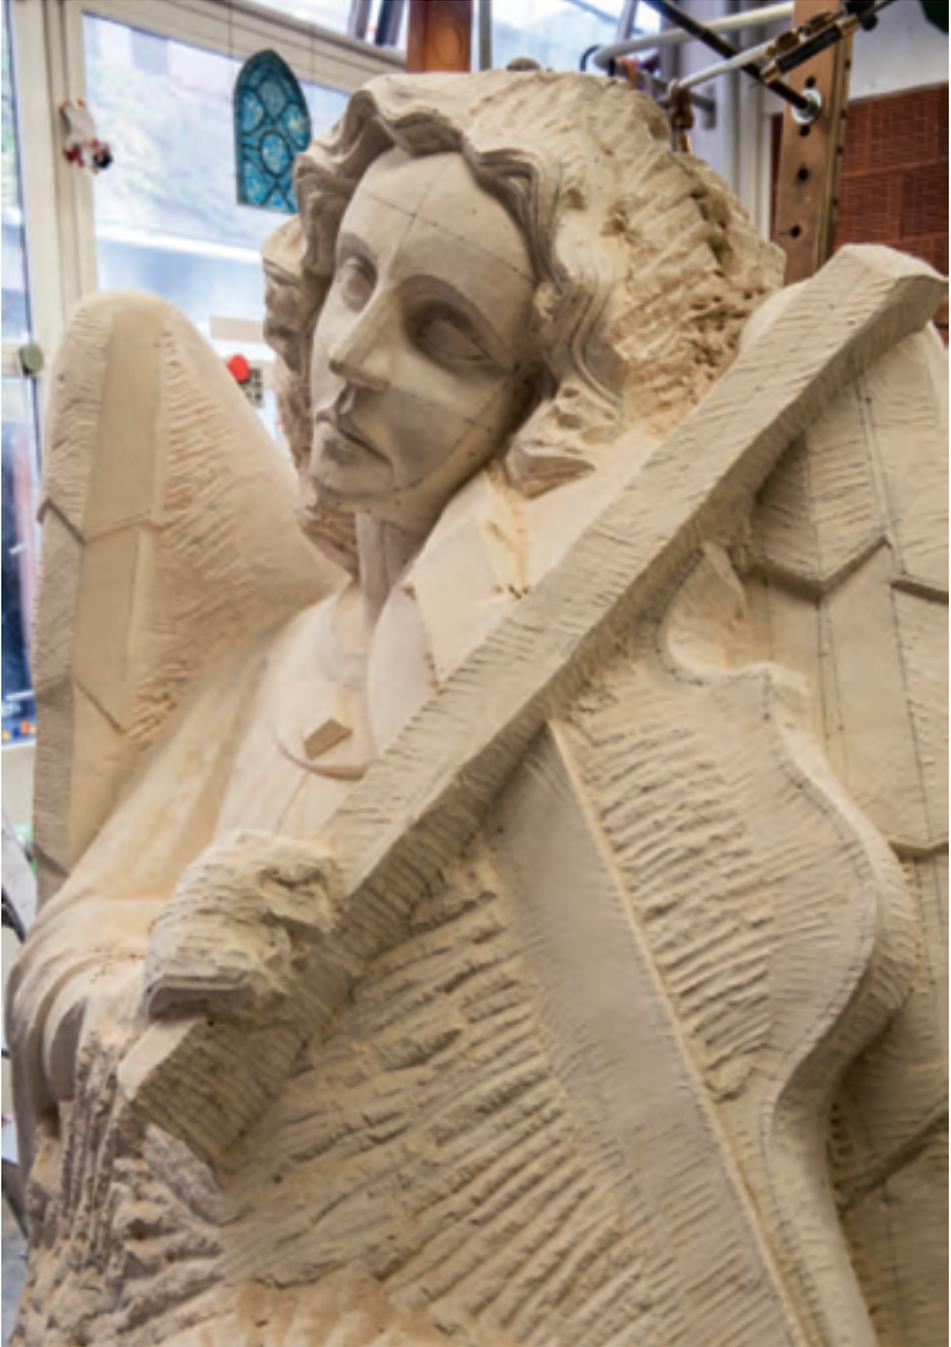
5. Oberer Teil des Engels mit der Bratsche in Bearbeitung.

Nach der Fertigstellung der Aufmodellierungen der zwei neu zu fertigenden Engel für den Nordturm Pfeiler F 1 auf 75 m Höhe<sup>6</sup> konnte mit der Übertragung in den Naturstein begonnen werden. Die Engelskulpturen mit einer Gesamthöhe von 2,80 m bestehen aus je zwei Einzelblöcken aus Savonnières-Kalkstein. Für die anspruchsvollen Bildhauerarbeiten, aber auch unter Berücksichtigung des später sehr exponierten Standorts hoch am Nordturm musste besonders qualitätsvolles Steinmaterial ausgesucht und bestellt werden. Für die Auswahl und Definition der Vorarbeiten waren zwei Besuche in den Steinbrüchen in Lothringen notwendig. Die Einzelblöcke wurden dort vor Ort vorgegägt und maschinell vorgefräst, um einerseits den Trans-

port zu vereinfachen, andererseits aber die zeitaufwendigen Vorspitzarbeiten der Bildhauer zu erleichtern. Der untere Teil des Engels mit der Bratsche ist bereits fertiggestellt, das Oberteil (Abb. 5) ist noch in Bearbeitung. Momentan wird der untere Teil des Engels mit Trommel und Schalmee bearbeitet. Der letzte Block für den oberen Teil der Skulptur wurde im Herbst angeliefert und steht zur Bearbeitung bereit.

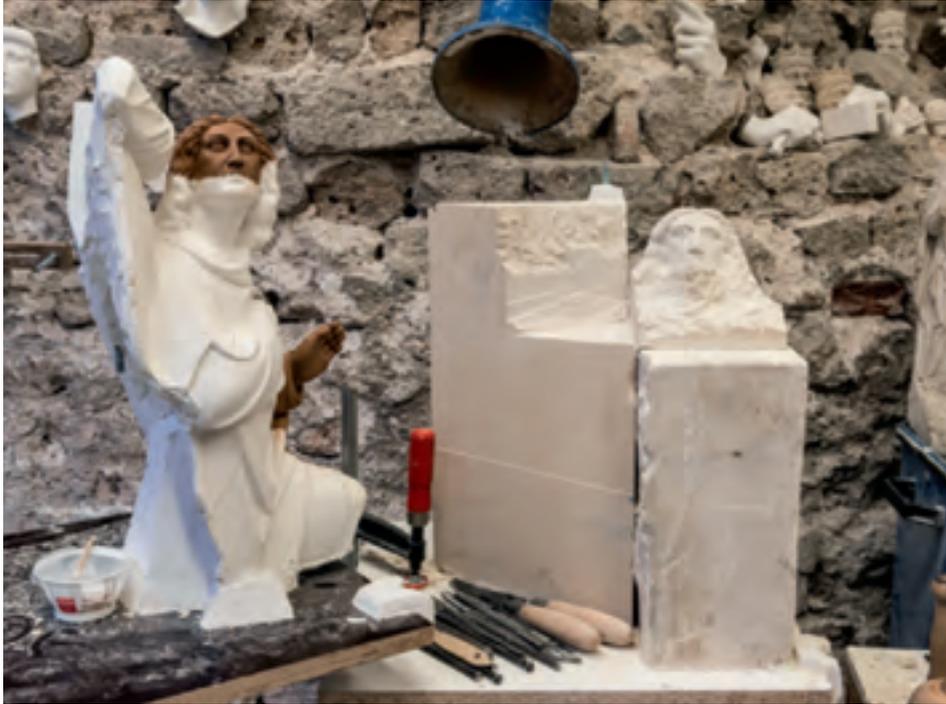
6. Gipsabguss eines beschädigten Engels aus dem Tympanon des Michaelportals mit Ergänzungen und Ausführung der Ergänzungen in Stein.

Bei der Restaurierung des Michaelportals lag der Aufgabenschwerpunkt 2018 in der Vervollständigung des Tympanons (Abb. 6). Zahlreiche fehlende Teile des im Zweiten Weltkrieg beschädigten Figurenprogramms wurden bereits wieder eingesetzt. Ebenso konnten die Architekturfriese samt fehlender kleiner Zierwasserspeier in den beiden oberen Reihen des Tympanons vervollständigt werden.

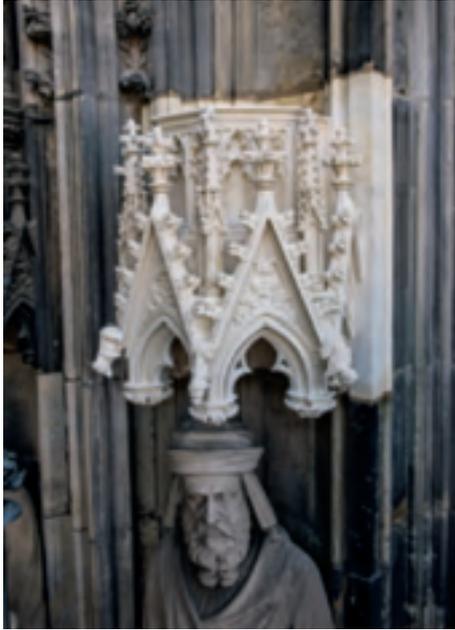
8. Neuer Baldachin über der Skulptur des Propheten Samuel am Marienportal.

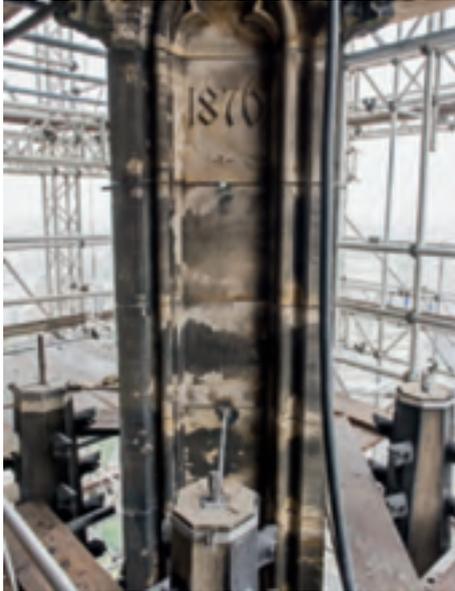
12. Neue Edelstahldübel und Anker für die Arbeiten an Nordturm Pfeiler F 1.

In den Tätigkeitsbereich der Schlosserei und der Schmiede fällt auch das Erstellen von Eisen für die Steinmetzen, Klammern für den Gerüstbau, Dübeln und Ankern für die Versetzsteinmetzen sowie Halterungen für Sicherheitsnetze. Im Zuge der Restaurierung des Nordturms wurden zahlreiche Klammern aus Edelstahl zur Halterung von Fialen und Kreuzblumen gefertigt (Abb. 12). Schlosser und Schmied unterstützen auch die Wartung der Turmuhr und Domglocken. So wurde ein Konzept für eine neue Aufhängung des Klöppels in der Petersglocke mit der Technischen Hochschule Köln entwickelt. Schlosser und Schmied unterstützten die Montage.

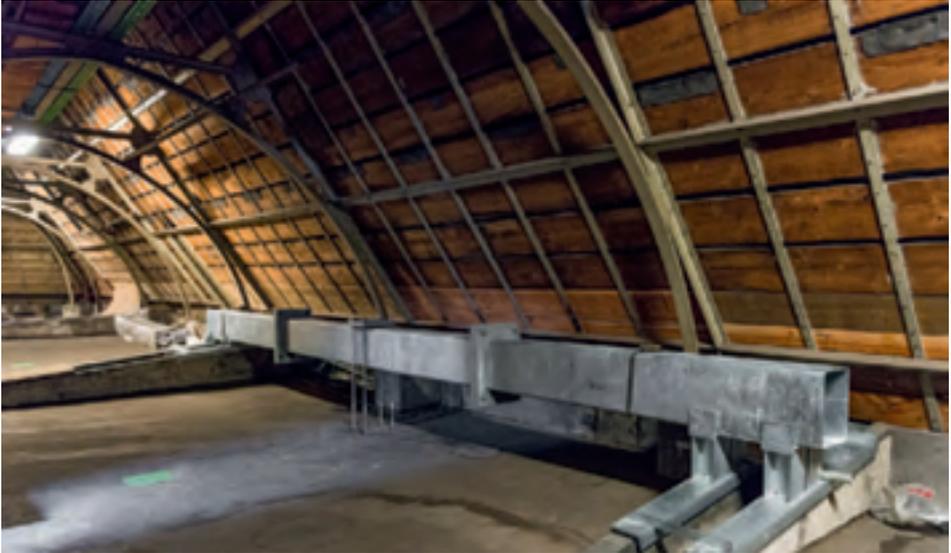
13. Stahlträger zur Entlastung der Kappendecken über dem östlichen Seitenschiff des nördlichen Querhauses.

Die Sanierung der preußischen Kappendecken oberhalb des Chorumgangs und der östlichen Seitenschiffe der Querhäuser wurde nach den umfangreichen Planungen und Vorbereitungen des letzten Jahres begonnen.<sup>18</sup> Erste Stahlträger wurden zur Entlastung der beschädigten Deckenkonstruktionen aus dem 19. Jahrhundert in Zusammenarbeit mit anderen Gewerken eingebaut (Abb. 13). Die Arbeiten in den Deckenzwischenräumen können größtenteils erst dann durchgeführt werden, wenn die Sicherung/Abhängung durch die neuen Träger erfolgt ist. Dann erst können betroffene Auflager und Trägerkonstruktionen saniert werden.

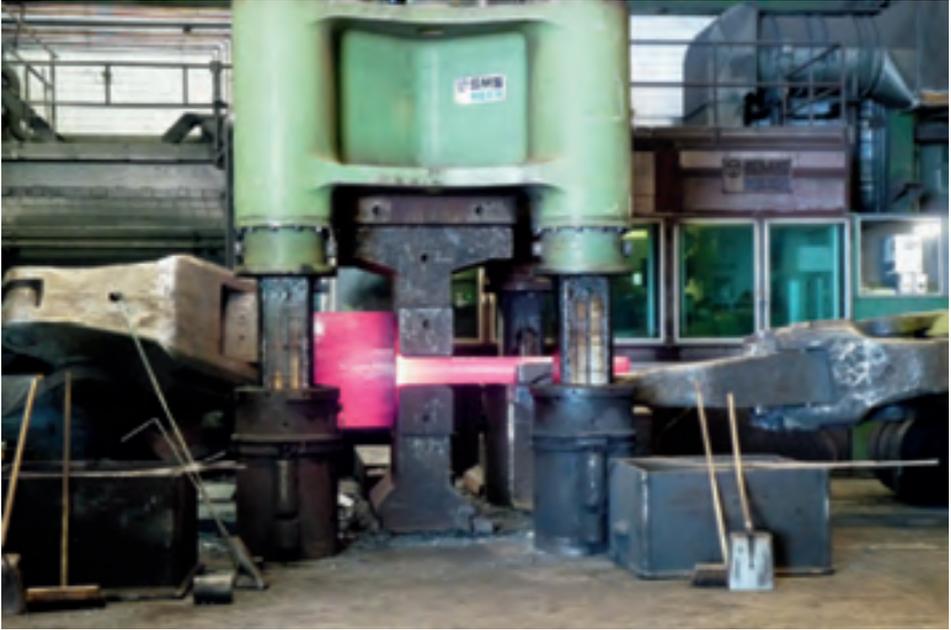
14. Schmieden der Klöppelaufhängung für die Petersglocke. Handhabung durch zwei Manipulatoren, links von den Pressensätteln das Material für die Lagerböcke und die Druckplatte zwischen den Sätteln und rechts davon die ausgeschmiedete Hängestange.

Das Stück wurde am 29. Mai 2018 bei Dirostahl in Remscheid-Lüttringhausen geschmiedet (Abb. 14), danach spanend vorbearbeitet, durch Wärmebehandlung vergütet und fertig bearbeitet. Am 14. September wurde es am Dom angeliefert und unter den Glockenstuhl transportiert. Als Korrosionsschutz erhielt es an Ort und Stelle eine Zinklamellenbeschichtung neuester Entwicklung von der Firma Dörken, Herdecke, in Zusammenarbeit mit Lisi Automotive Beteo, Gummersbach.

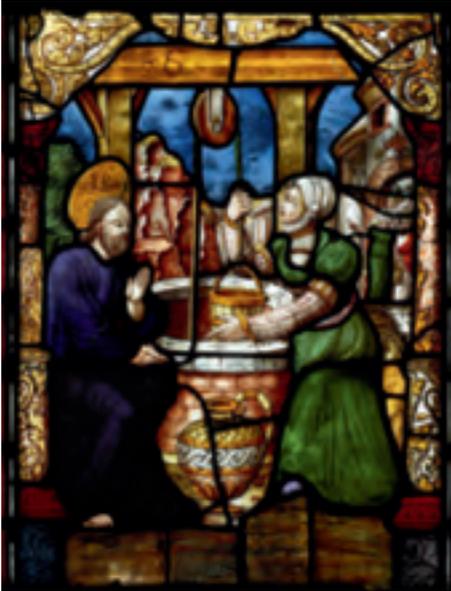
15. Christus und die Samariterin am Brunnen aus dem Christusfenster, Zustand vor der Restaurierung.

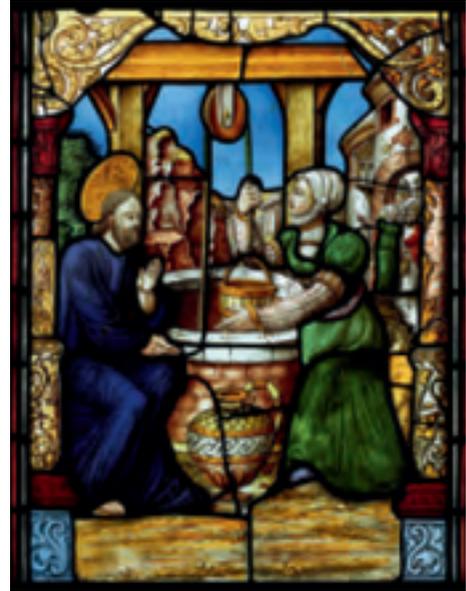
16. Christus und die Samariterin am Brunnen aus dem Christusfenster, Zustand nach der Restaurierung.

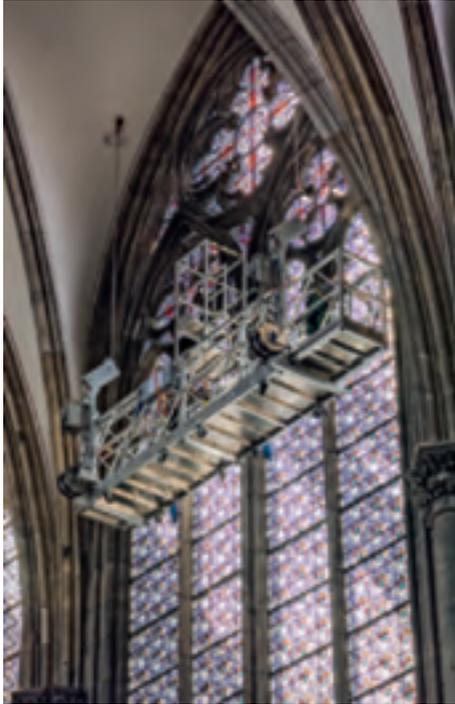
Ein Inspektionsrundgang im März dieses Jahres machte deutlich, dass die Obergaden- und Triforiumsfenster des Langhauses in besorgniserregendem Zustand sind. Die außenseitige Abdichtung ist so durchlässig, dass bei stärkeren Regenfällen häufig Wasser in den Dominnenraum eindringt. Als erste Maßnahme wurden die unteren vier Zeilen der Fenster auf der Außenseite abgedichtet. Die waagerechten Falze entlang der Befestigungseisen sowie die Laibungsnut wurden mit dauerhaftem Kitt verfugt, der zur längeren Haltbarkeit einen Anstrich erhielt. An den Nordseitenfenstern N XX und N XXI wurden zusätzliche Wartungsarbeiten vom Fahrkorb aus durchgeführt (Abb. 17). Die Fenster und die angrenzenden Gewändelflächen wurden grob gereinigt, lose und hohl liegende Mörtelfugen abgenommen und mit dauerelastischem Kitt verfüllt. Jedoch sind das lediglich Notmaßnahmen, die eine gründliche Instandsetzung dieser Fenster nicht erset-

17. Wartungsarbeiten an den Obergadenfenstern des Langhauses vom Fahrkorb aus.

zen können. Seit dem Einbau im Jahr 1956 wurden die Langhausfenster niemals ausgebaut. Nach 52 Jahren ist ihre Sanierung unumgänglich. Sie wird mehrere Jahre in Anspruch nehmen.

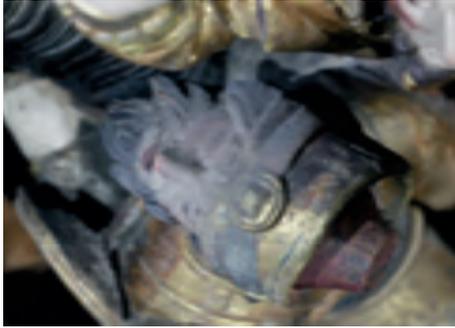
18. Köpfchen aus dem Agilolphusaltar, Zustand vor der Reinigung.

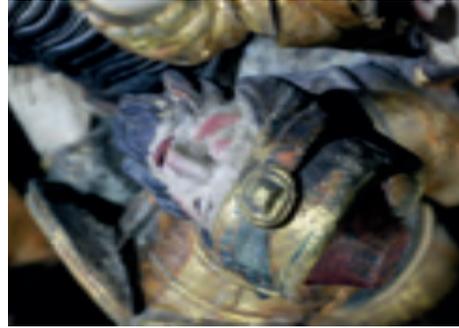
19. Köpfchen aus dem Agilolphusaltar, Zustand nach der Reinigung.

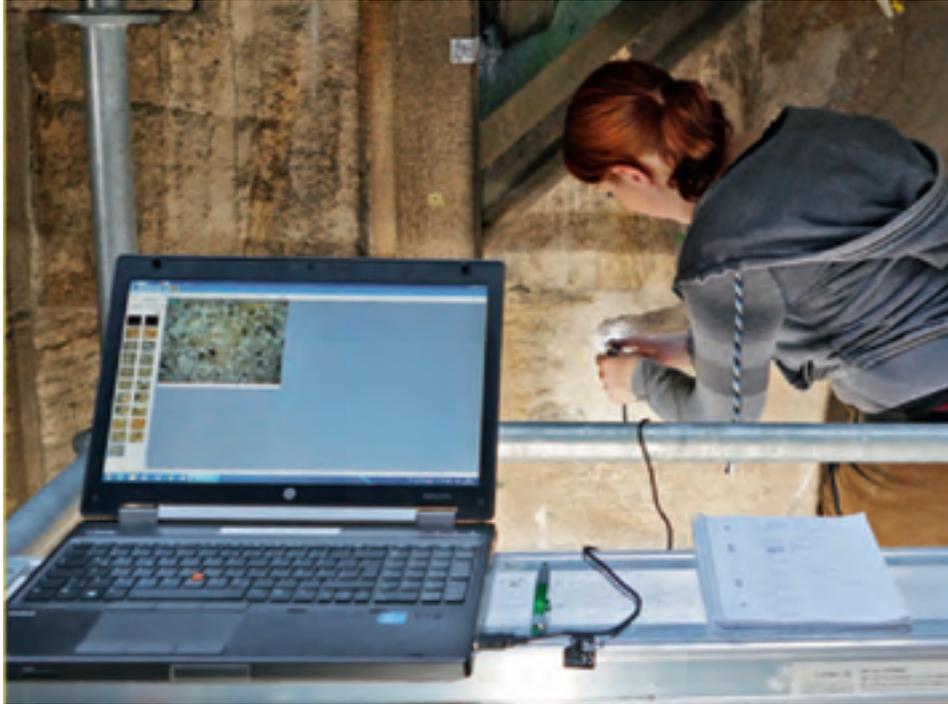
23. Mikroskopische Überprüfung der Testflächen.

Am Kölner Dom wurden drei Produkte zur Festigung des Tercé-Kalksteins sowie je zwei Materialien zum Schutz und zur Festigung des Obernkirchener Sandsteins erprobt. Am stark verwitterten Schlaitdorfer Sandstein wurden zwei Mittel zur Konsolidierung und zwei weitere mit schützender Funktion eingesetzt, außerdem ein weiteres Produkt, das beide Eigenschaften kombiniert. Ziel der Schutzmaterialien war neben einer wasserabweisenden auch eine fotokatalytische und antibakterielle Wirkung. Die Anforderungen an die Materialien mit festigenden Eigenschaften zielten hingegen auf die Überbrückung von Mikrofrakturen und -rissen, die Anbindung von ausgewitterten Gesteinskomponenten und die strukturelle Konsolidierung des Gefüges ab. Sechs Monate nach der Applikation fanden im März die Kontrollmessungen statt (Abb. 23), wobei neben den chemischen und physikalischen Veränderungen der Gesteine auch optisch wahrnehmbare Veränderungen untersucht wurden. An allen Testflächen wurden die Wasseraufnahme mit Karsten'schen Prüfröhrchen und Kontaktschwamm sowie die farbliche Abweichung vom Vorzustand durch Fotospektrometrie gemessen. Die Bewertung der Festigung erfolgte anhand von Bohrwiderstandsprofilen und »Strip-off«-Tests. Alle Maßnahmen wurden kartiert und fotografisch dokumentiert. Eine weiter gehende Bewertung der behandelten Testflächen erfolgte in Zusammenarbeit mit den beteiligten Laboren. Die Universität für angewandte Kunst und die Technische Universität in Wien untersuchten die gefestigten Gesteinsproben auf An- und Brückenbindung, Schrumpfverhalten und Eindringtiefe der

Produkte sowie deren Verteilung im Substrat. Die antibakterielle Wirkung eines der Schutzstoffe überprüfte das Karlsruher Institut für Technologie. Eine abschließende Bewertung der eingesetzten Produkte ist zurzeit noch nicht möglich, dazu ist die Expositionszeit von knapp einem Jahr viel zu kurz. Es zeichnet sich aber bereits jetzt schon ab, dass nicht alle Materialien die Erwartungen erfüllen.

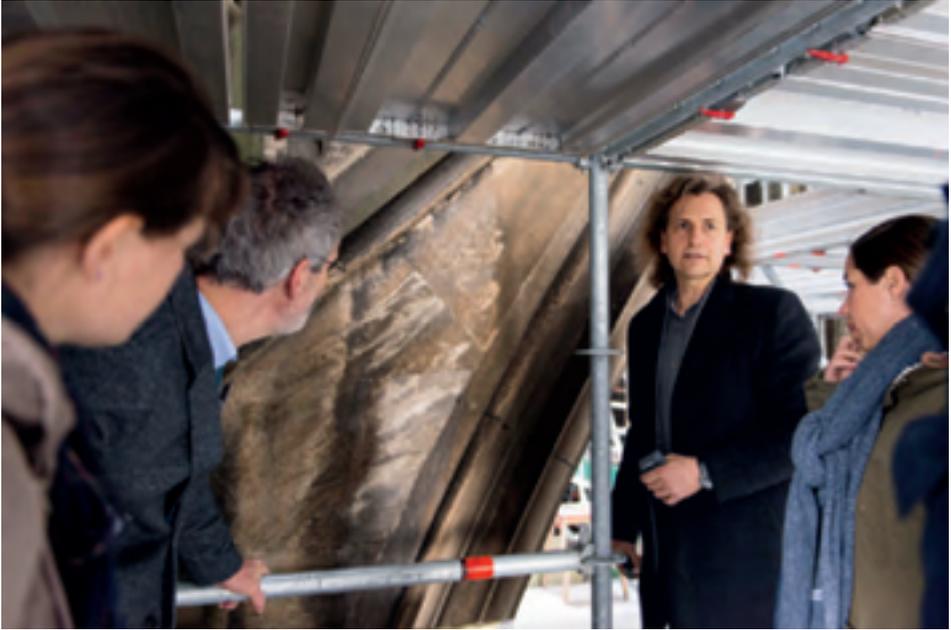
24. Begutachtung der Testflächen während des Workshops.

Im Rahmen des Forschungsprojektes veranstaltete die Dombaauhütte am 15. März 2018 einen Workshop in der Steinrestaurierungswerkstatt. Fachleute aus Nordrhein-Westfalen, darunter Architekten, Restauratoren, Studenten und Dozenten der Konservierung und Restaurierung sowie Vertreter von Bauhütten und Denkmalämtern, waren eingeladen, sich über das Projekt zu informieren, die entwickelten Produkte kennenzulernen, Testflächen zu begutachten und ihre Eindrücke mit den anwesenden Projektpartnern und Gästen zu teilen. Neben Dombaumeister Peter Füssenich berichteten die beteiligten Mitarbeiter der Dombaauhütte über Probleme der Gesteinskonservierung am Dom und schilderten ihre Erfahrungen mit den eingesetzten Produkten. Ergänzt wurden diese Eindrücke durch den spanischen Restaurator Pablo García-Lumbreras, der über seine
