## 62. Dombaubericht

Von Oktober 2020 bis September 2021\*

—  
PETER FÜSSENICH

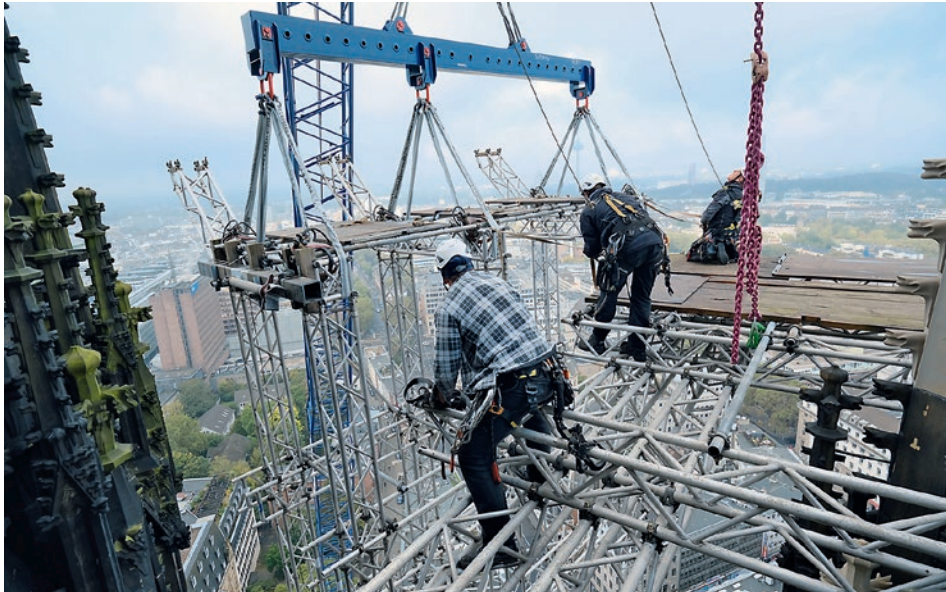
2. Abbau des Hängegerüsts an der Nordwestecke des Nordturmes

Abb. 2). Bei dem eingesetzten Kran handelte es sich um einen Hydraulikkran der Firma Liebherr LTM 1650-8.1, der mit 700 Tonnen Hubkraft sowie mit einem 45 Meter langen Hydraulikausleger, einer 87,5 Meter langen Wippspitze und 155 Tonnen Ballast ausgestattet war. In der für die Gerüstabnahme aufgebauten Form hatte der Kran mit Ausleger und Gegengewichten ein Gesamtgewicht von fast 290 Tonnen. Er erreicht eine maximale Höhe von etwa 124 Metern und eine Hakenhöhe von 117 Metern sowie eine maximale Ausladung von 66 Metern.

Der Gerüstabnahme gingen umfangreiche logistische Planungen voraus. Zunächst mussten die statischen Voraussetzungen für den Standort des Krans geprüft werden. Dazu wurde der Untergrund des Stellplatzes im Bereich der Straße Burgmauer mittels Georadar untersucht. Der Transport und der Aufbau des Krans auf dem belebten und verkehrsreichen Platz vor dem Dom erforderte zeitweilige Absperungen des Kranumfeldes und der Trankgasse.

Die einzelnen Gerüstteile zu lösen, an den Kran anzuhängen und dann abzulassen, erforderte höchste Konzentration des Kranführers und der Gerüstbauer der Dombauhütte, da sich das Gerüst sehr nah an den filigranen Fialtürmen befand. Für zahlreiche Schaulustige war die Abnahme des Turmgerüsts ein spektakulärer Moment, für den alle Beteiligten immer wieder Applaus ernteten.

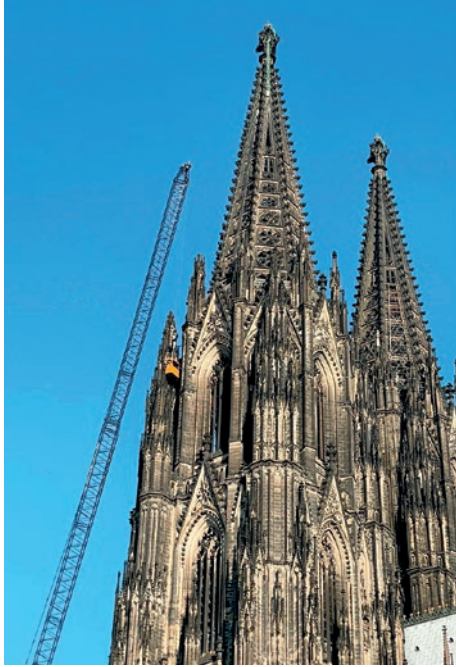
3. Bauwerksmonitoring durch Befahrung der Westfassade mit einem Fahrkorb am Kran

Zu den wiederkehrenden Aufgaben gehört auch das Monitoring, die regelmäßige Kontrolle von schwer zugänglichen Gebäudeteilen des Domes. Der beim Abbau des Hängegerüsts eingesetzte Hydraulikkran verhalf der Dombauhütte dazu, die Westfassade in Höhen bis zu 100 Metern zu begutachten, die ohne Gerüststellung nur schwer zu erreichen wären. Die üblicherweise eingesetzten Hubsteiger erreichen nur eine Höhe von maximal 70 Metern. Am Freitag, den 8. Oktober 2021, wurde die Westfassade einschließlich der Turmseiten des Domes mithilfe eines am Kran angebrachten Fahrkorbs befahren, um die nicht zugänglichen Bereiche auf Schäden zu untersuchen und gegebenenfalls kleinere Sicherungsmaßnahmen vorzunehmen (Abb. 3–4). Bei der Begutachtung wurden zahlreiche lose Architekturteile abgenommen, darunter Kreuzblumen, Krabben und schalenförmige Ablösungen von Steinoberflächen; die Schäden waren durch Kriegs- und Witterungseinwirkungen verursacht. Eine Fiale des Südturmes in 95 Metern Höhe muss voraussichtlich geborgen werden. Die Engel, welche auf rund 80 Metern Höhe die Türme umstehen, sind witterungsbeschädigt; große Teile der Leiter, die einer der Engel als Attribut hält, und weitere lose Stücke wurden abgenommen oder gesichert. Ebenso wurde bei der Befahrung der Brandsatz einer englischen Stabbrandbombe aus dem Zweiten Weltkrieg gefunden; er wurde dem Kampfmittelräumdienst zur Entsorgung übergeben.

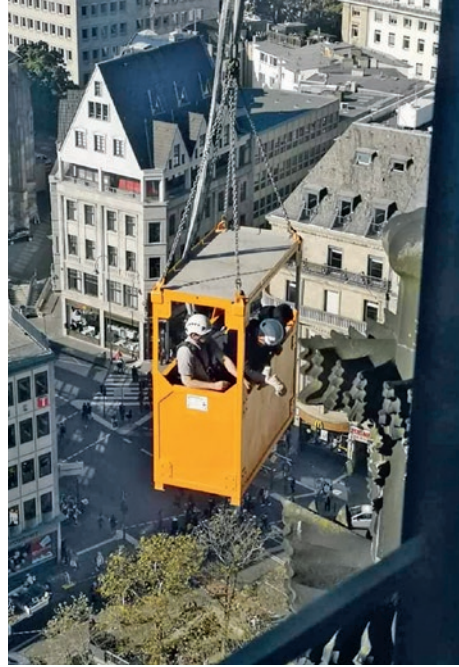
4. Mitarbeiter der Dombauhütte im Fahrkorb

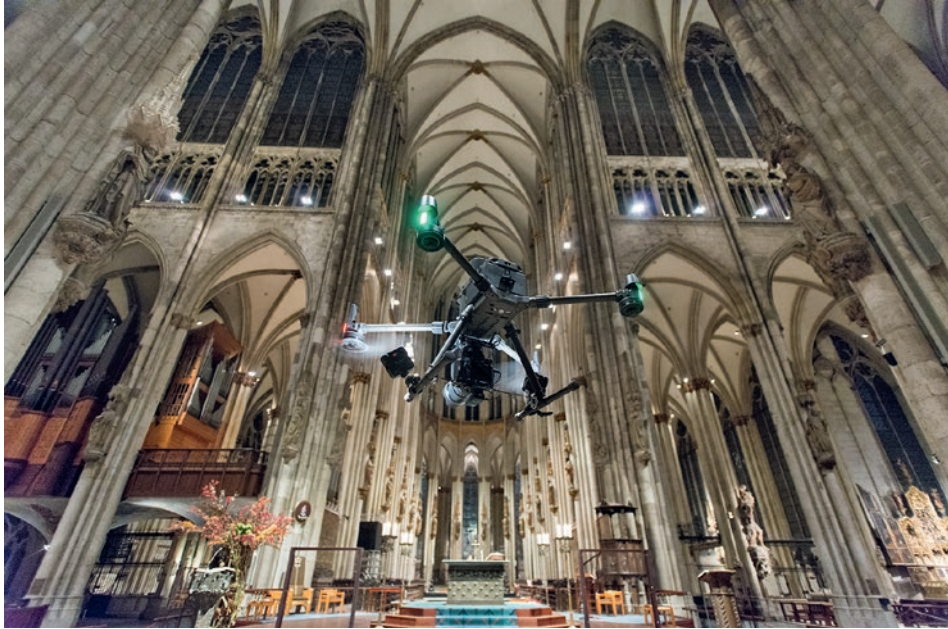
5. Befliegen des Dominnenraumes mit einer Drohne für das 3-D-Modell

Seit 2019 werden für das Monitoring am Dom auch Drohnen mit hochauflösenden Kameras eingesetzt. Dies geschieht vor allem, um in den Bereichen der Domfassaden, die ohne größeren Aufwand kaum zugänglich sind, eine frühzeitige Schadensbeurteilung zu ermöglichen.<sup>5</sup> Durch weitere Drohnenbefliegungen konnte das von Northdocks erstellte 3-D-Modell für den Außenbau vervollständigt werden. Mit der Erweiterung des Modells auch um den Innenraum des Domes wurde begonnen (Abb. 5). Die Erkenntnisse, die durch die Auswertung des digitalen Monitorings gewonnen werden konnten, dienten auch als Grundlage für die Befahrung der Westfassade Anfang Oktober 2021. Hierbei konnten gezielt Stel-

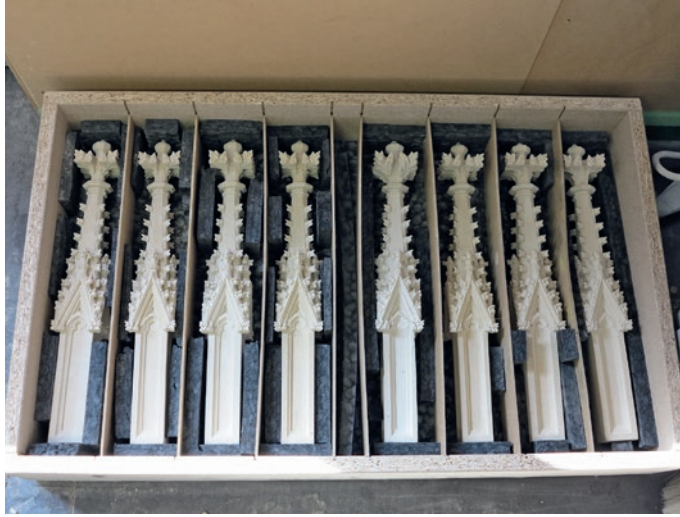
6. Acht Fialen für Baldachine des Michaelportals

Abdachungen sowie zahlreiche Vierungen für die Südquerhausfassade (Pfeiler G 11). Für das Michaelportal wurden neben einem neuen Baldachin zahlreiche kleine Fialen als Ergänzung für die im Zweiten Weltkrieg stark beschädigten Baldachine geschaffen (Abb. 6). Passgenau sind ebenfalls komplexe Vierungen zur Ergänzung der Architekturfriesen hergestellt worden.

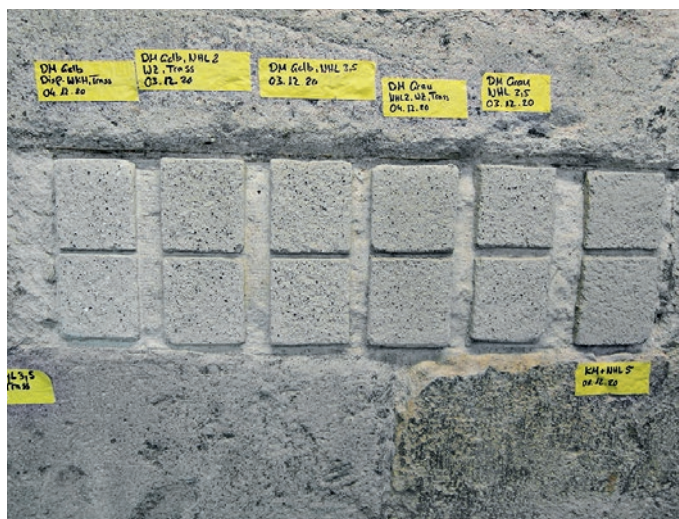
7. Kleinformatige Testflächen farblich und strukturell dem Gestein angepasster Restauriermörtel

tauriermörtel<sup>7</sup> am Bauwerk und im Labor<sup>8</sup> auf ihre technischen Kennwerte hin untersucht werden.<sup>9</sup> Parallel zu den Laboruntersuchungen wurde an kleinformatigen Testflächen am Außenbau des Domes (Abb. 7) sowie an exponierten Prüfkörpern das Verwitterungsverhalten analysiert. Es erfolgten Bohrwiderstands- sowie Wasseraufnahmetests. Die Testflächen verbleiben als Referenzen am Bauwerk, um das Verhalten bei Langzeitbewitterung zu dokumentieren.

Neben technischen Kennwerten und optischen Kriterien ist besonders die Verarbeitbarkeit der Mörtel auf den Baustellen wichtig. Dies betrifft die Anhaftung an den Trachyt, die maximale Aufbauhöhe, die Übergänge des Mörtels zum Stein und das rissfreie Aufdrehen. Bei dem Workshop »Restaurierungsmaterialien und -techniken für Werkstücke aus Drachenfels-Trachyt« mit Kolleginnen und Kollegen aus Bern und Xanten am 16. August 2021 wurden die praktischen

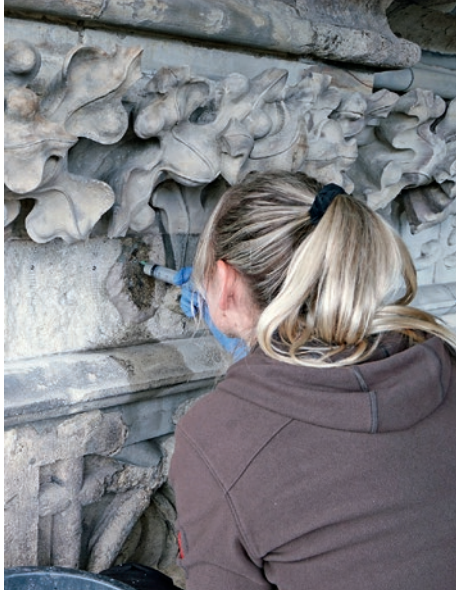
9. Rissinjektion an einem mittelalterlichen Blattwerkfries aus Drachenfels-Trachyt

Pfeilers F 3 am Nordturm erprobt. An bauzeitlichen Gesimsen aus Drachenfels-Trachyt erfolgten Rissinjektionen in der Fläche (Abb. 9), Anböschungen und Hinterfüllungen von Schalenbildung in der Steinoberfläche und vor allem die Rekonstruktion der Tropfkanten, die für eine intakte Wasserführung von Bedeutung sind. Für die erforderlichen Restaurierungsmaßnahmen wurde die Materialauswahl aus Kern- und Deckmörtel um einen feinkörnigen Steinrestauriermörtel ergänzt, der auch als Schlämme einsetzbar ist. Neben den Ergänzungsmörteln werden zurzeit am Nordturmpfeiler F 3 sowie an Pfeiler- und Wandflächen der Chorkranzkapellen (A 18–A 17.2 und F 14–F 15.2) Injektionsmörtel und Festigungsmittel erprobt. Dabei kommen Kieselsäureester und Kieselsole sowie Massen auf Basis von (modifizierten) Mikrozementen und das KSE-Modul-System (Firma Remmers GmbH) zum Einsatz.

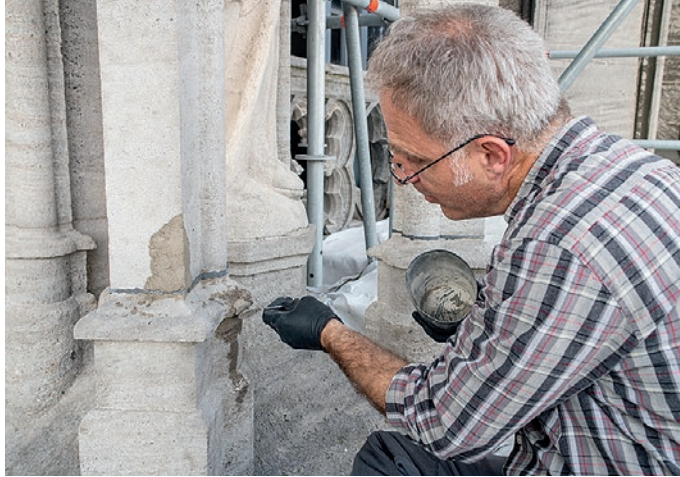
**10.** Ergänzung von Fehlstellen mit Antragsmörtel an einem Figurentabernakel am Chor

tabernakel mit Engelskulpturen in Krensheimer Muschelkalk. Nach der bereits im letzten Jahr abgeschlossenen Reinigung der Natursteinflächen im Partikelstrahlverfahren wurden Risse geschlossen und Fehlstellen mit Antragsmörtel ergänzt (Abb. 10).

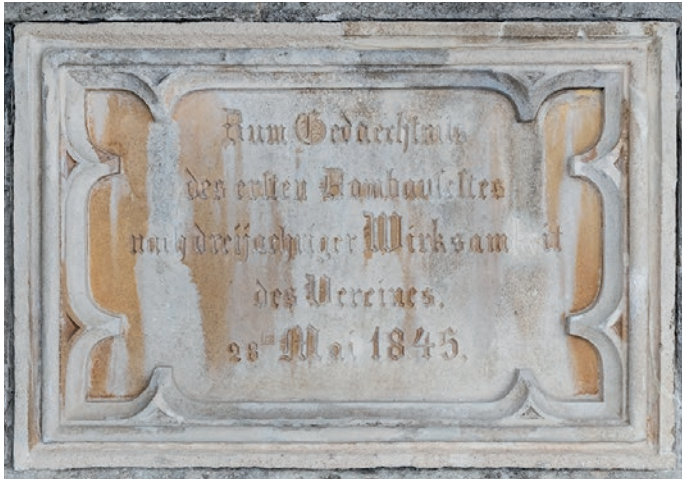
11. Gedenkplatte zum Dombaufest von 1845 nach Reinigung und Konservierung

Nachdem bereits 2016 eine Dokumentation der Natursteinplatte durchgeführt und ein Restaurierungskonzept erarbeitet worden war,<sup>13</sup> erfolgte 2021 dessen Ausführung durch die Steinrestaurierungswerkstatt der Dombauhütte (Abb. 11). Nach erfolgter Laserreinigung wurden zunächst die Bruchstücke der Platte, die sich in den vergangenen Jahren durch Frost gelöst hatten, zum Teil verdübelt und mit Mineros-Unikleber (Firma Krusemark) wieder angebracht. Festigung und Rissinjektion erfolgten zeitgleich mit einem Nano-Kalk-System auf Ethanolbasis. Antraggungen zur Rekonstruktion der Profilglieder wurden mit einem systemzugehörigen Reparaturmörtel erstellt und anschließend mit einer pigmentierten Kalklasur dem Umfeld entsprechend retuschiert (CaLoSiL und CaLoXiL, Firma IBZ Salzchemie). Parallel zu den Restaurierungsmaßnahmen erstellten die Dachdecker eine Bleiabdeckung für den darüber liegenden schadhaften Wasserschlag, um die Kalksteinplatte künftig vor Niederschlagswasser besser schützen zu können.

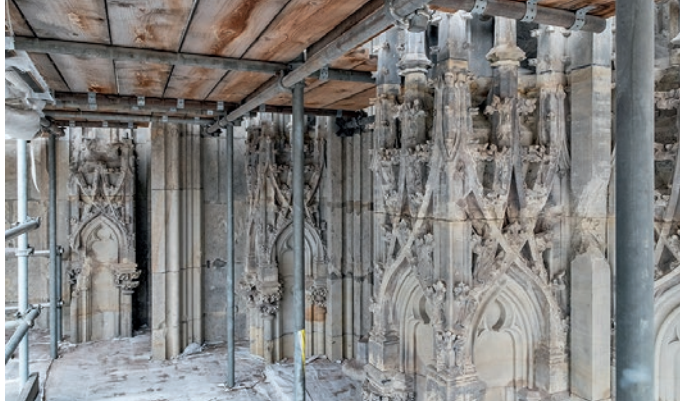
12. Maßwerk an Pfeiler F 3 während der Reinigung

Zur Vorbereitung der Restaurierungsarbeiten am spätgotischen Pfeiler F 3 des Nordturmes wurden Strahlarbeiten zur Reinigung des Steinmaterials aus Drachenfels-Trachyt (16. Jahrhundert) und Obernkirchner Sandstein (19. Jahrhun-

dert) in Höhen von 0 bis 20 Metern durchgeführt (Abb. 12). Im Anschluss an die Reinigung beginnt die Arbeit der Steinrestaurierung, bei der auch die zuvor am Domchor erfolgreich getesteten Trachyt-Ergänzungsmörtel eingesetzt werden.

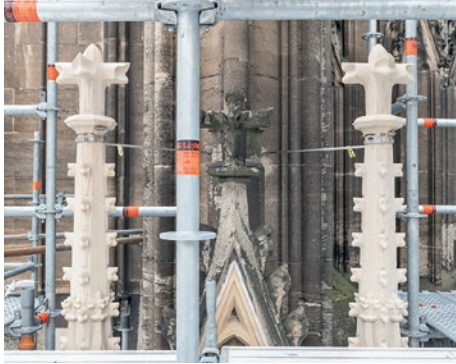
**13.** Erneuerte Fialen am östlichen Pfeiler der Südquerhausfassade G 11

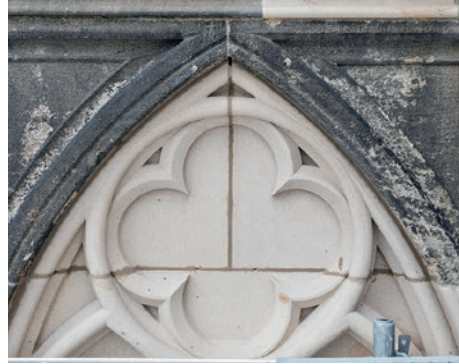
**14.** Erneueres Blendmaßwerk am östlichen Pfeiler des Südquerhauses

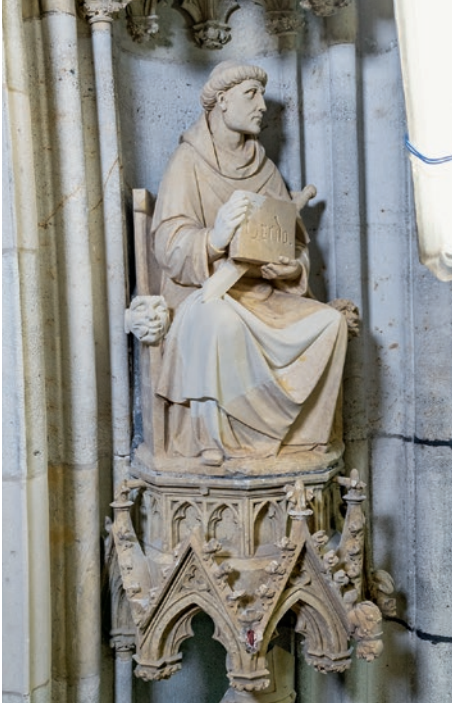
15. Teilergänzte Archivoltenfigur des heiligen Petrus von Mailand aus dem Michaelportal

Die für den Architekturfries im Tympanonfeld<sup>16</sup> erstellten aufwendigen Vierungen wurden fertiggestellt und versetzt. Die bildhauerischen Arbeiten an den beschädigten, aber vor Ort belassenen Archivoltenfiguren wurden weitergeführt (Abb. 15–16). Die Herstellung von drei neuen Baldachinen für die Archivoltenbögen dauert noch an. Die Versetzung der ausgebauten Bauteile des Portales ist für die Wintermonate 2021/22 vorgesehen; anschließend erfolgt der Umbau des Gerüsts vor dem Portal.

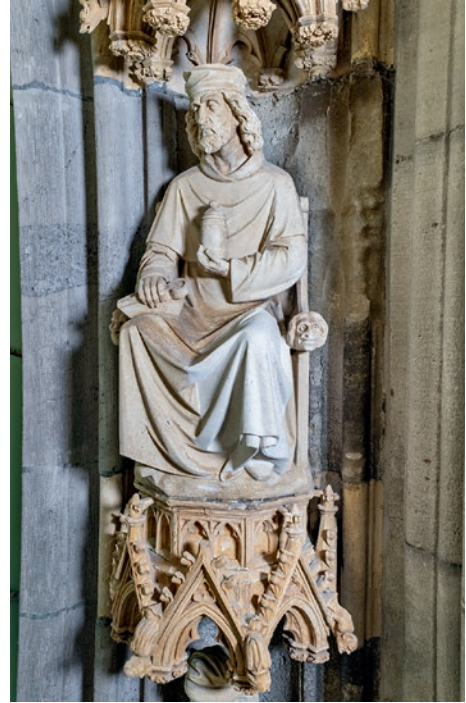
16. Teilergänzte Archivoltenfigur des heiligen Cosmas aus dem Michaelportal

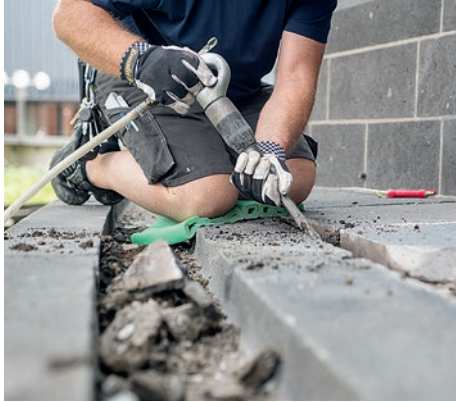
Der Domsockel am Chor hatte in den letzten Jahren Schäden durch die massive Wasserbelastung unter den im Chorbereich aktiven Wasserspeiern davongetragen. Durch die ausgespülten Fugen drang das Wasser in den Sockel ein und verursachte Frostsprengungen und Ausbrüche an Fugen und Steinen. Zur Sanierung wurden die schadhafte Fugen an Sockel und Rinne ausgestemmt (Abb. 17), Ausbrüche im Stein mit Antragsmörtel (Rajasil mit spezieller dunkler Farbgebung) ergänzt und zum Teil schon erneuert. Die horizontalen Flächen sind anschließend mit einer Flüssigdichtstoffschicht abgedichtet worden. Darüber

**17.** Ausstemmen schadhafter Fugen an Domsockel und Rinne

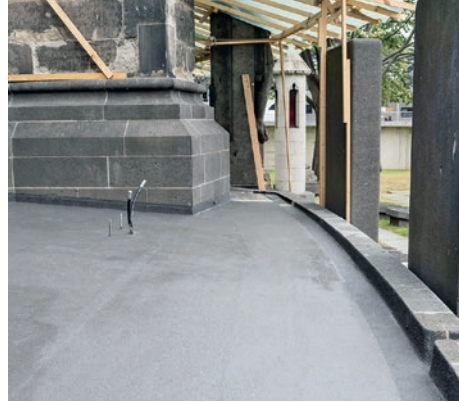
**18.** Sanierter Domsockel

wurde eine Deckschicht mit speziellem, an die Farbigkeit des dunklen Basaltes angepasstem Quarzsand aufgebracht (Abb. 18).

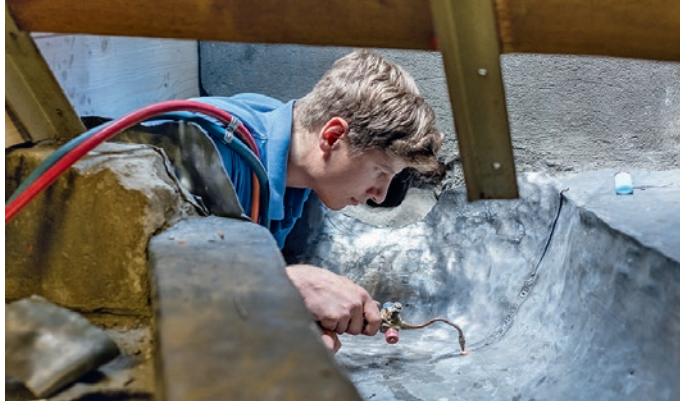
19. Reparatur einer Wasserrinne im Bereich der Chorkapellendächer

sigdichtstoff.<sup>19</sup> Zuvor musste die alte Abdichtung entfernt und ein tragfähiger Untergrund geschaffen werden. Zu diesem Zweck wurden größere Ausbrüche mit Estrichmörtel geschlossen.

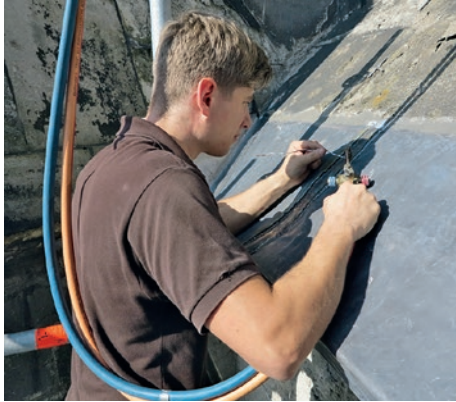
20. Abdeckung des schadhafte Wasserschlaes über der Gedenkplatte der Dombaufeyer von 1845

Über der restaurierten Inschriftenplatte an der Achskapelle des Domes wurde für den schadhaften Wasserschlager eine vorläufige Abdeckung aus Blei hergestellt (Abb. 20).

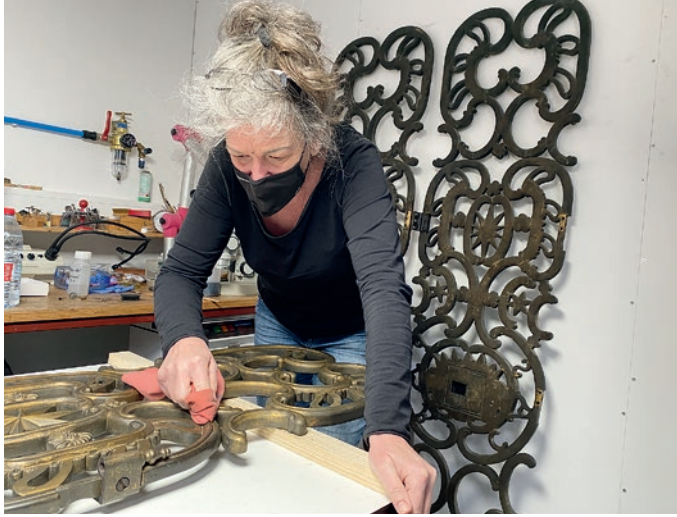
21. Restaurierung der Rokokogitter aus dem Dreikönigenaltar

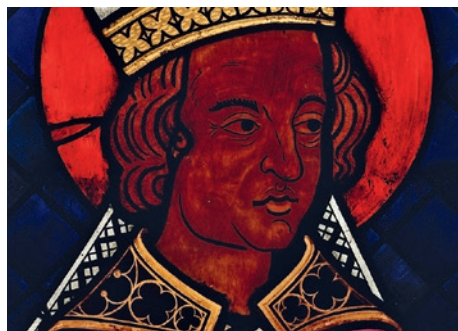
23. Kopf des heiligen Evergislus im Vorzustand

nicht zu entfernen, er konnte nur abgeätzt werden. Das Ätzen von Glas ist eine traditionelle Technik der Glasgestaltung, allerdings ist die dafür notwendige Fluss- oder Fluorwasserstoffsäure eine hochgiftige Chemikalie. Angesichts der nur sehr kleinen Fläche, die es abzuätzen galt, konnte der kurzzeitige Ätzprozess in der Glaswerkstatt durchgeführt werden, es wurden aber umfangreiche Vorichts- und Sicherheitsmaßnahmen getroffen (Abb. 22). Das abgeätzte weiße Trägerglas, auf dem die Gesichtszeichnung nun differenzierter zur Geltung kam, wurde rückseitig mit einem inkarnatfarbenen Glas hinterlegt. Im Ergebnis blieb also die Ergänzung der 1960er-Jahre in ihrem zeittypischen Duktus erhalten, korrigiert wurde lediglich der zweifellos auch damals schon unbefriedigende, zu dunkel geratene Hutton (Abb. 23–25). Beim Einbau im März 2021 erwies sich die getroffene Entscheidung als richtig: Der heilige Evergisus hat jetzt erkennbar ein Gesicht.

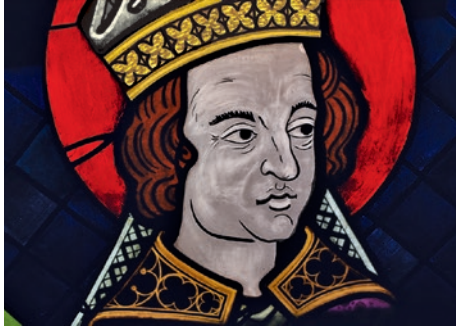
24. Kopf des heiligen Evergisus nach Abätzen des dunklen Überzugs

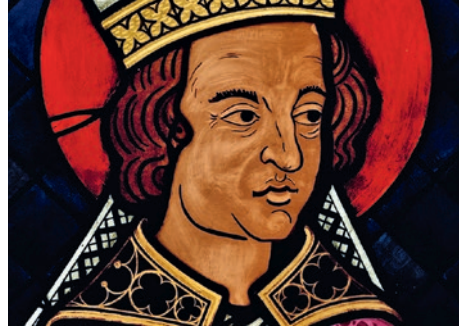
25. Kopf des heiligen Evergisus hinterlegt mit inkarnatfarbigem Glas

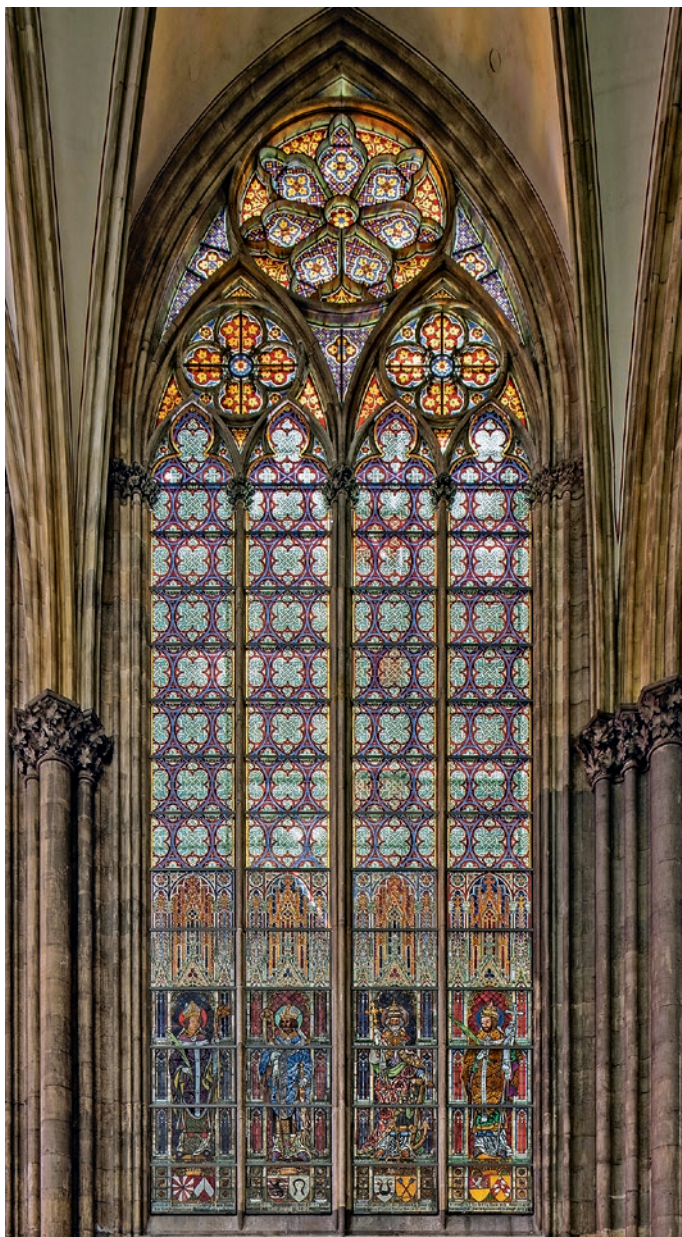
26. Das restaurierte und rekonstruierte Agilolphusfenster

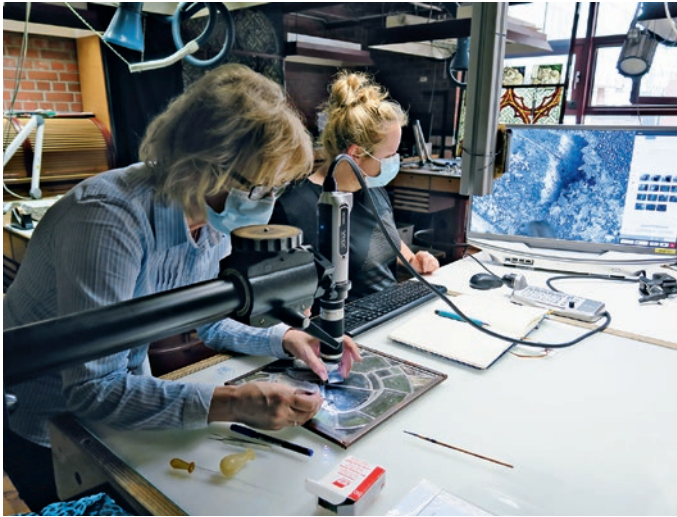
27. Lichtmikroskopische Untersuchung von Beschichtungen mit  
»Glas-ORMOCER®«

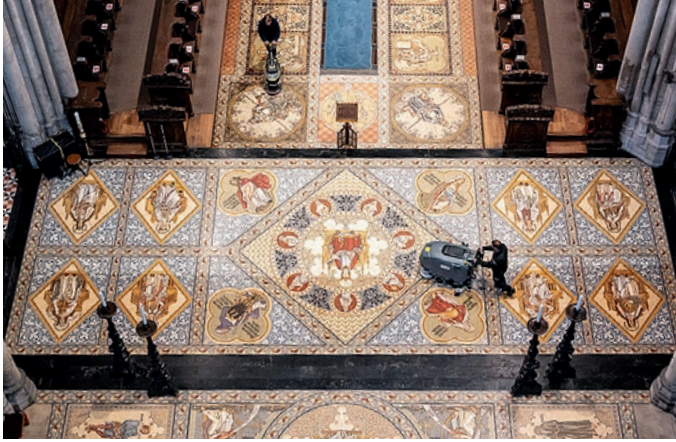
**29.** Reinigung des Mosaikbodens im Binnenchor mit Maschinen der Firma Kärcher

Unterstützung der Firma Kärcher im Binnenchor weitergeführt.<sup>36</sup> Anschließend wurden Risse und Schäden im Mosaik restauriert, eine neue Wachsschicht aufgetragen und diese mit einer Poliermaschine eingepflegt (Abb. 29). Ferner ist mit der Grundreinigung der Natursteinböden in den Chorkapellen begonnen worden (Abb. 30).

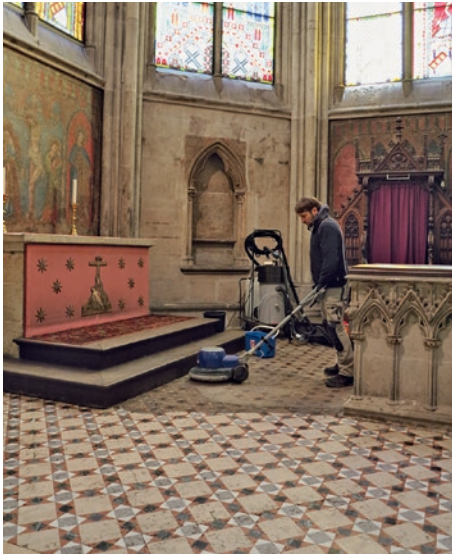
30. Reinigung des Natursteinbodens in der Agneskapelle

Bei der Grundreinigung des 4.000 Quadratmeter großen Steinbodens kam moderne Technik zum Einsatz: Ein Heißwasser-Hochdruckreiniger löste in Verbindung mit einem Flächenreiniger den Schmutz mit 80 Grad Celsius heißem Wasser und ein bis zwei Bar Druck. Insbesondere der gereinigte Sandstein ist nun deutlich heller und seine Steinstruktur wieder erkennbar. Für die alltägliche

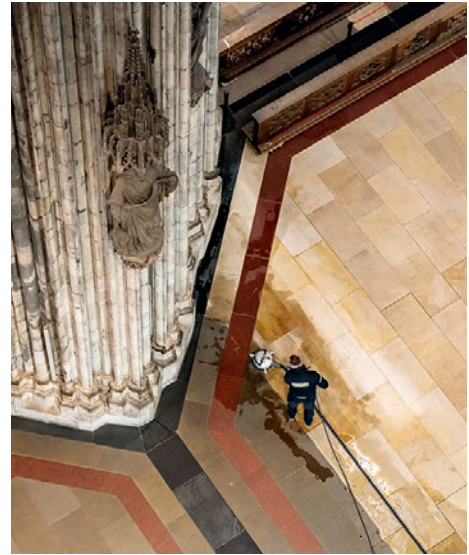
31. Grundreinigung der Steinböden in Lang- und Querhaus

Unterhaltungspflege werden nun Scheuersaugmaschinen eingesetzt; bisher wurde der Boden manuell gereinigt (Abb. 31). Alle notwendigen Maschinen stellte die Firma Kärcher dem Dom zur Verfügung und schulte auch die zuständigen Mitarbeiterinnen und Mitarbeiter des Domes und der Dombauhütte in der Anwendung und Wartung der Geräte. Die Reinigung der Böden sorgte für allgemeine Beachtung und großes mediales Interesse, da die im Laufe der Jahre dunkelgrau gewordenen und nun gereinigten Sandsteinflächen zu einem deutlich helleren Gesamteindruck des Dominnenraumes beitragen.

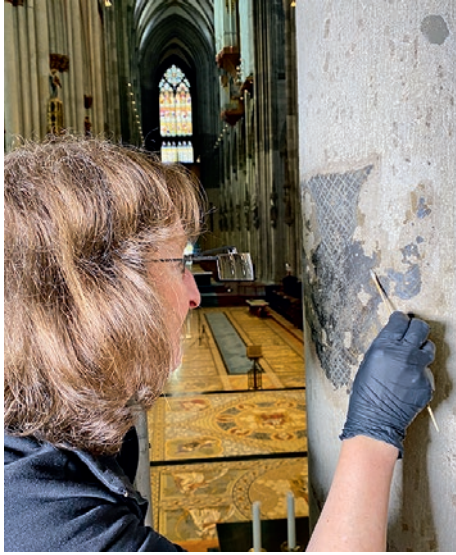
32. Festigung der Wandmalereifragmente an Chorpfeiler C 18

Im August 2021 hat Dipl.-Restauratorin Uta-Barbara Riecke M. A. mit der Festigung gelöster Fassungs- und Malereireste an der leider nur fragmentarisch erhaltenen Bemalung des südlichen Binnenpfeilers des Chorhauptes (C 18) begonnen (Abb. 32). An dem Pfeiler sind nicht nur deutliche Spuren der mittelalterlichen Ockerfassung zu erkennen, die dem gesamten Domchor einst einen goldfarbenen Ton verlieh; in den Vertiefungen zwischen den Pfeilerdiensten haben sich auch schmale Streifen einer einst farbigen Bemalung erhalten, die wahrscheinlich bereits in der Zeit des Barock abgeschlagen wurde. Gut erhalten hat sich auf der Südseite des Pfeilers ein gemaltes mittelalterliches Wappen. Seitlich des Epitaphs von Erzbischof Dietrich von Moers blieben sogar beachtliche Fragmente figürlicher Malereien bewahrt. Gut sind hier Bilder von Engeln und von Heiligen der Thebäischen Legion zu erkennen, so etwa der heilige Gregorius Maurus, der als schwarzer Legionär dargestellt ist (Abb. 33). Gregorius Maurus soll der Legende nach einer der Heerführer der Legion gewesen sein und um das Jahr 300 gemeinsam mit dem heiligen Gereon in Köln das Martyrium erlitten haben. Die Konservierung soll dazu beitragen, dass diese beachtlichen Zeugnisse der einst farbenprächtigen Ausmalung des Domchores auch für die Zukunft erhalten bleiben.

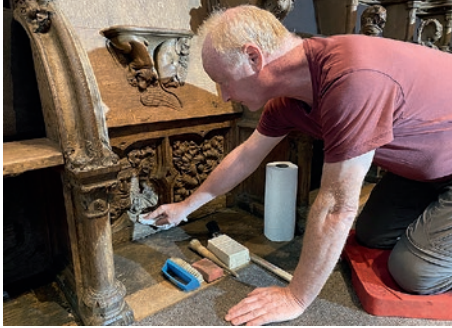
34. Reinigung des Chorgestühls

Das im frühen 14. Jahrhundert aus Eichenholz gefertigte Chorgestühl im Binnenchor wird regelmäßig bei Gottesdiensten und Konzerten genutzt. Eine regelmäßige Wartung und Reinigung ist daher vonnöten.<sup>38</sup> Von Ende Juli bis Ende August 2021 wurde die Südseite des Chorgestühls durch den auf Holz spezialisierten Dipl.-Restaurator Karl Heinz Kreuzberg und seine Mitarbeiter restauriert und gereinigt (Abb. 34–35). Nach einer Trockenreinigung mit Pinseln und Latexschwämmen, bei der zunächst der lose aufliegende Staub aus Ruß und Textilfasern abgenommen wurde, erfolgte eine feuchte Reinigung mit Melaminharz- und handelsüblichen Haushaltsschwämmen zum Lösen festerer Verunreinigungen. Unmittelbar danach wurden Feuchtigkeit und Schmutz mit saugstarken Papiertüchern abgenommen. Als letzter Arbeitsschritt wurde die Holzoberfläche mit Evolontüchern nachgearbeitet und ihr mit weichen Bürsten ein leichter Glanz verliehen. Gelöste Holzstücke wurden wieder am Gestühl angebracht. Im kommenden Jahr soll die Reinigung und Konservierung auf der Nordseite fortgesetzt werden.

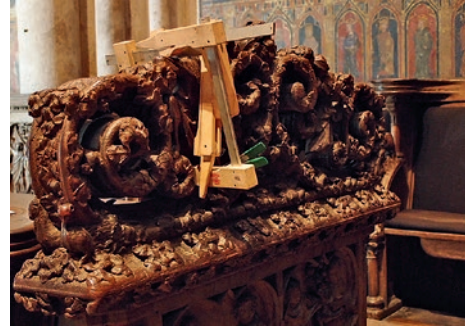
35. Rissverklebung an einer Chorgestühlswange

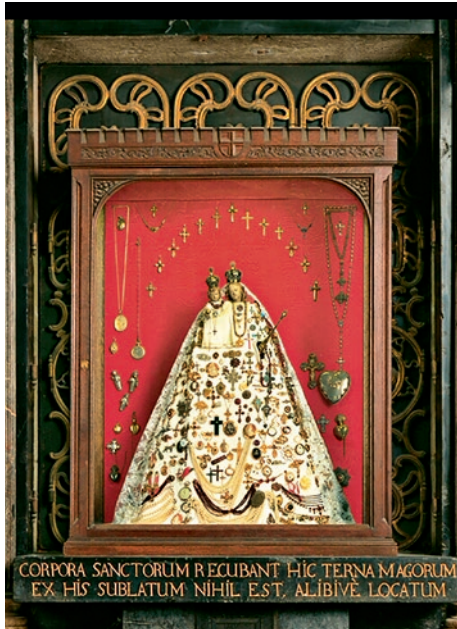
36. Schmuckmadonna im Dreikönigenaltar vor der Neugestaltung

Ausstattung sollten aufgefrischt und erneuert werden. Die nach dem versuchten Diebstahl 1985 eingesetzte Scheibe aus besonders bruchfestem Kunststoff (Macrolon) war verkratzt und die verblichene Stoffbespannung hatte sich von der Rückwand gelöst.<sup>40</sup> Die Beleuchtung der Vitrine durch eine einfache Leuchtstoffröhre wirkte nicht mehr zeitgemäß und sollte ersetzt werden. Das ganze Ensemble war ein wenig in die Jahre gekommen. Deswegen nutzte die Dombauhütte die Gelegenheit, auch die Präsentation der Schmuckmadonna zu erneuern (Abb. 37–38).<sup>41</sup>

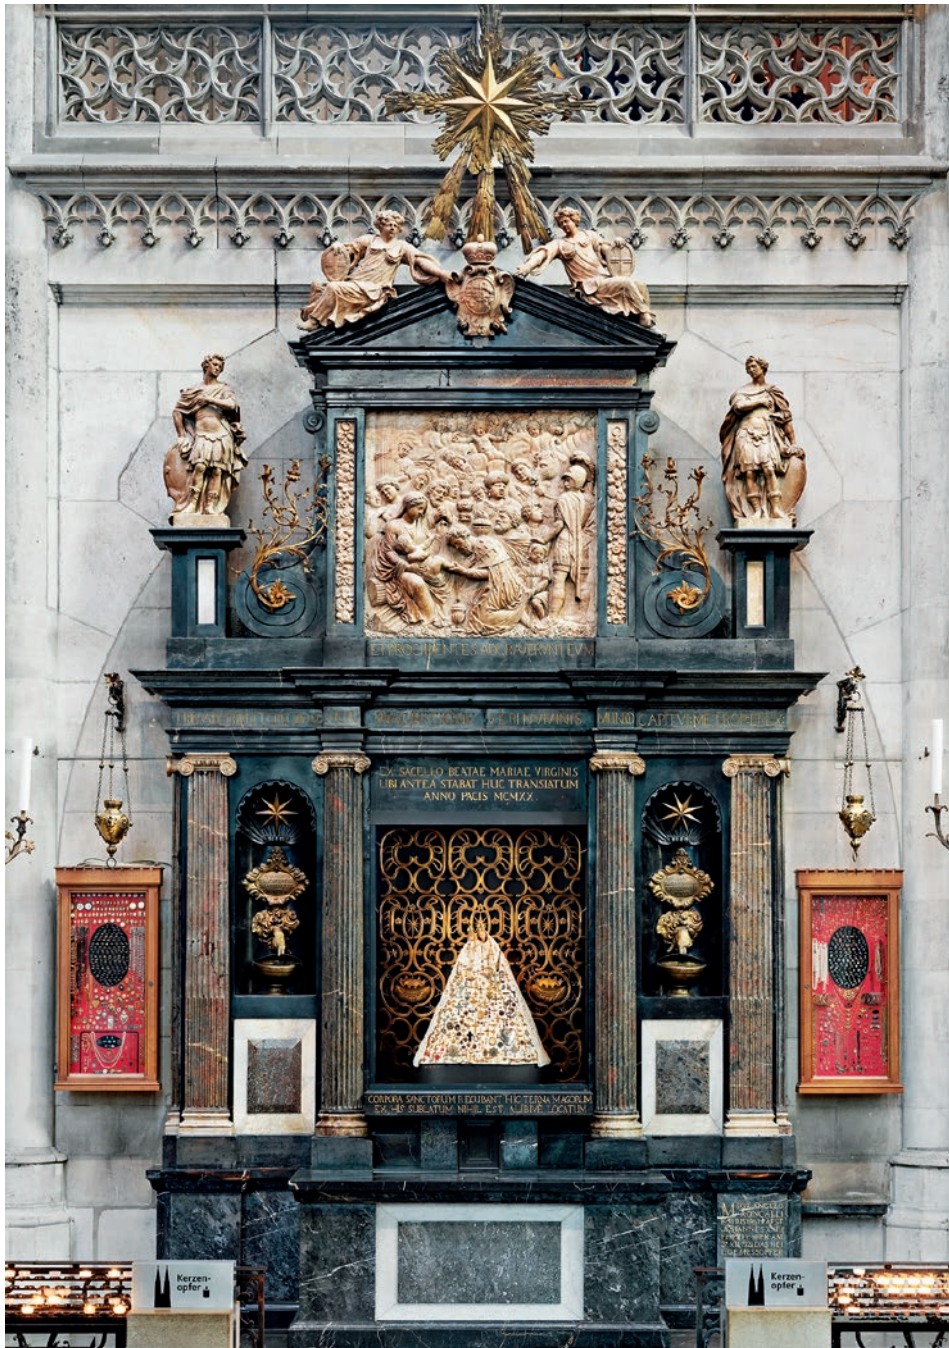
38. Dreikönigenaltar mit neuer Präsentation der Schmuckmadonna

der Schmuckmadonna her. Sie kleideten die Nische mit maßgefertigten, patinierten Stahlplatten aus und befestigten das Rokokogitter an der Rückwand. Zudem installierten die Elektriker nach den Vorgaben des Offenbacher Lichtgestalters Daniel Zerlang eine LED-Beleuchtung.
