65. Dombaubericht

Von Oktober 2023 bis September 2024*

Peter Füssenich

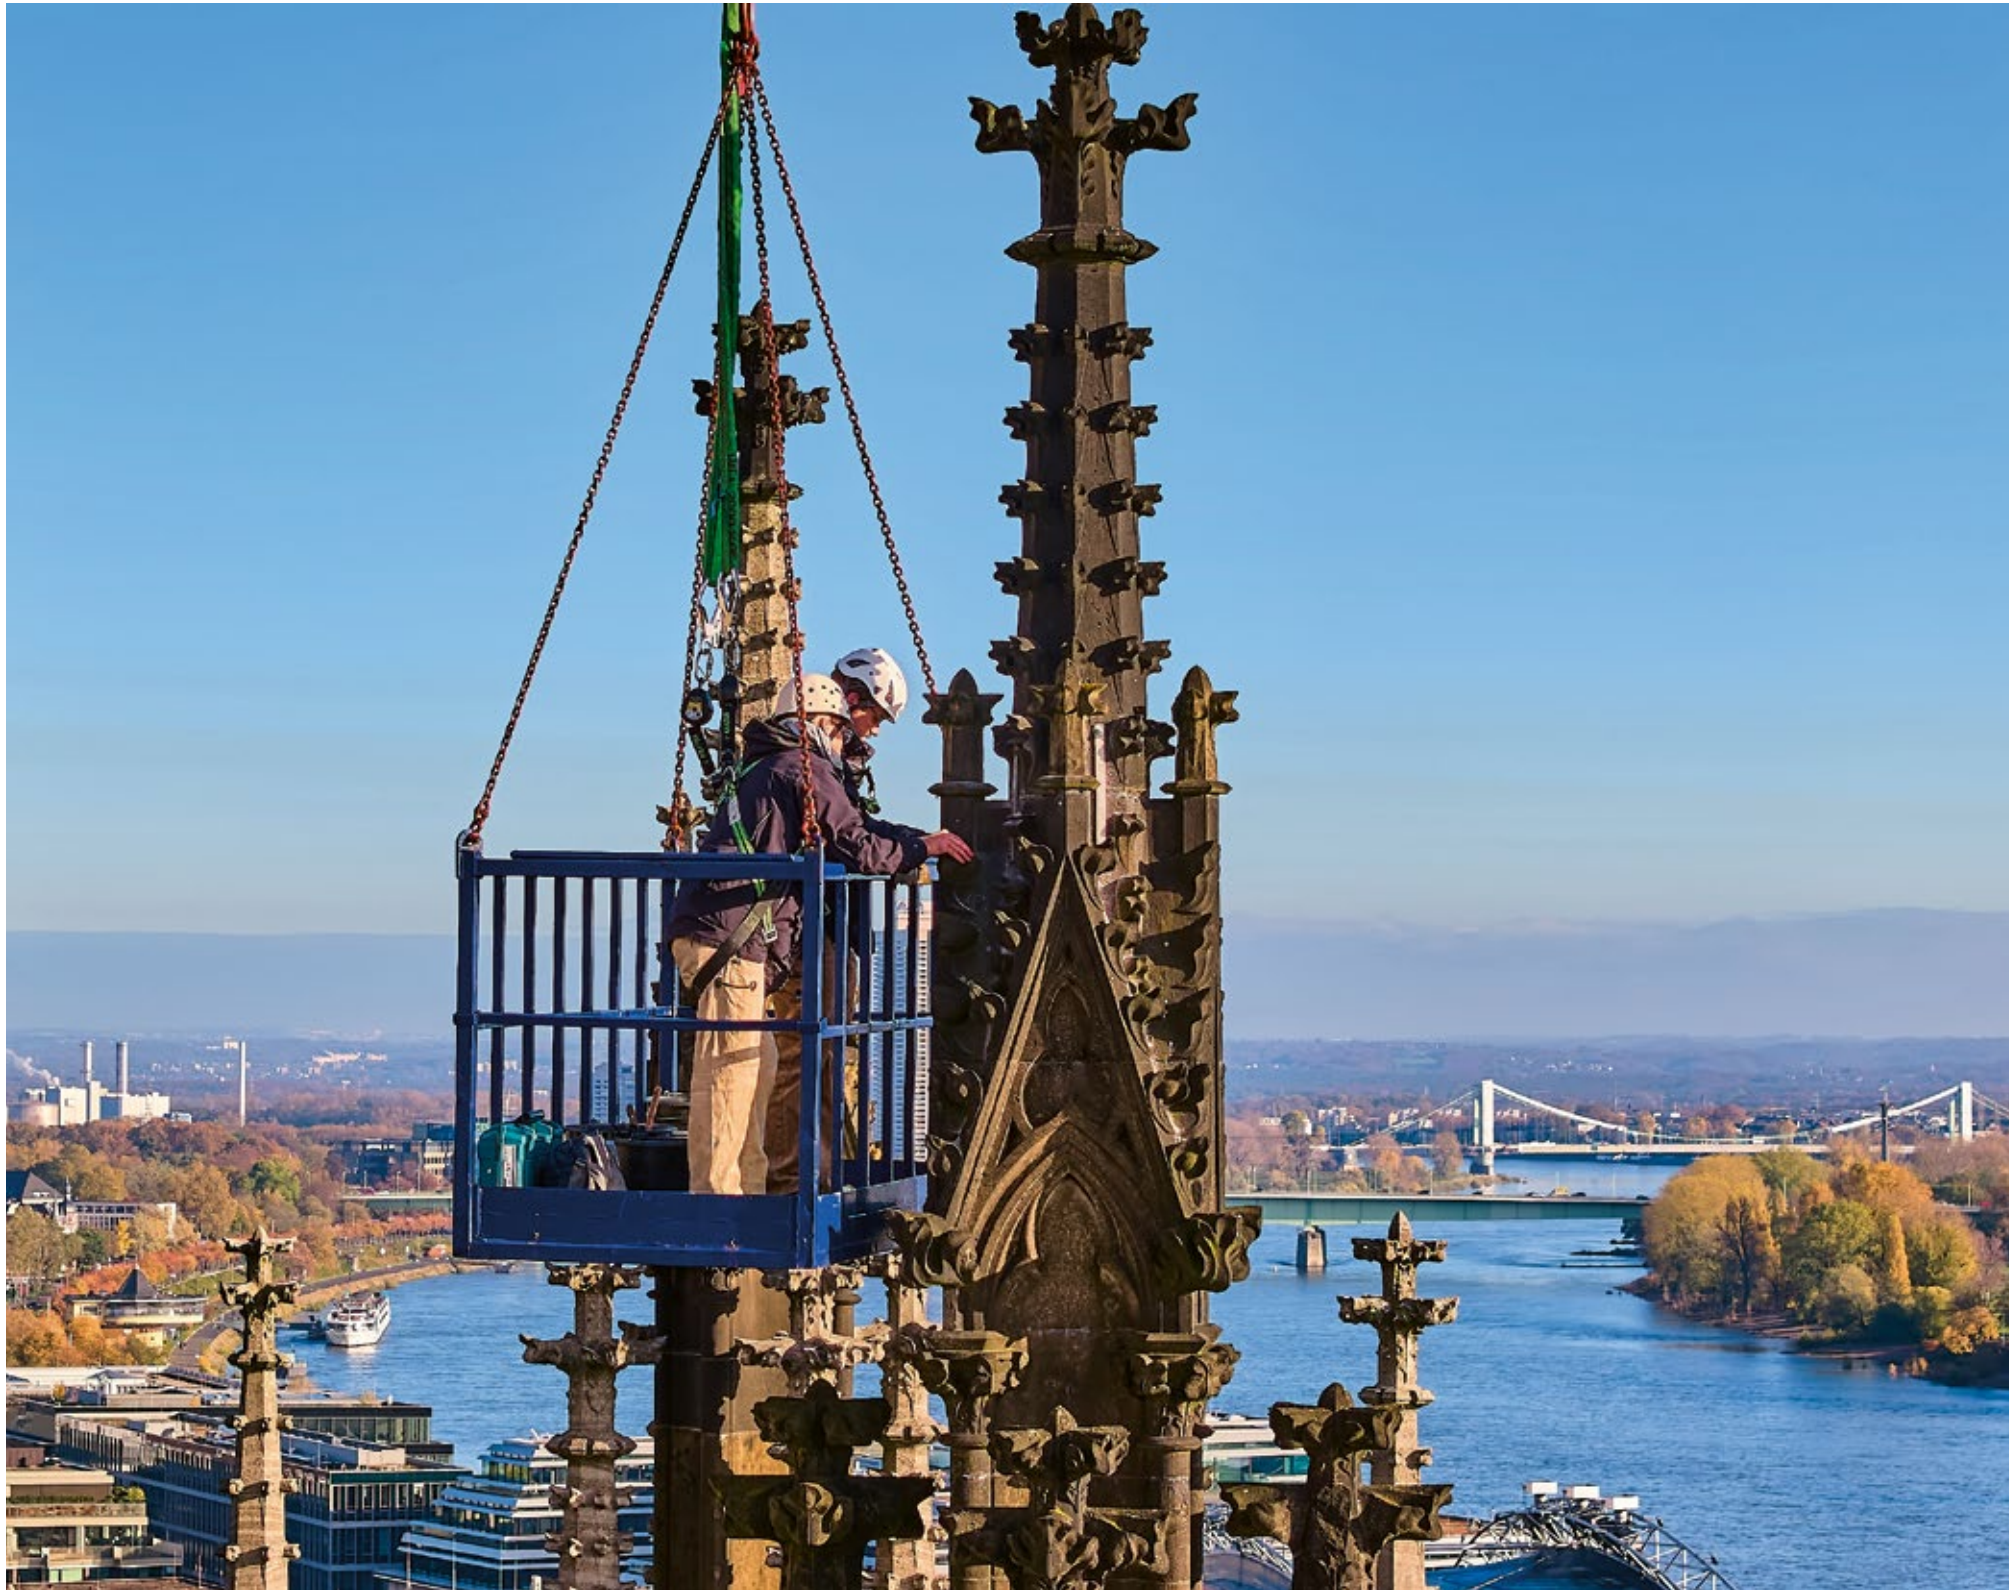
2 | Vom Mannkorb aus wurde der Fialaufbau durch vier Edelstahlsteifen stabilisiert.

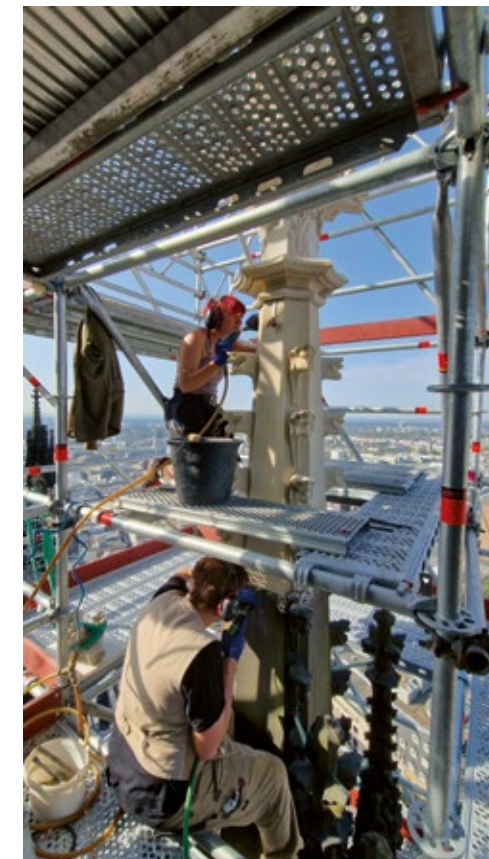
4 | Nachstemmen der Bleifugen an einem der wiederhergestellten Fialaufbauten am Helmansatz

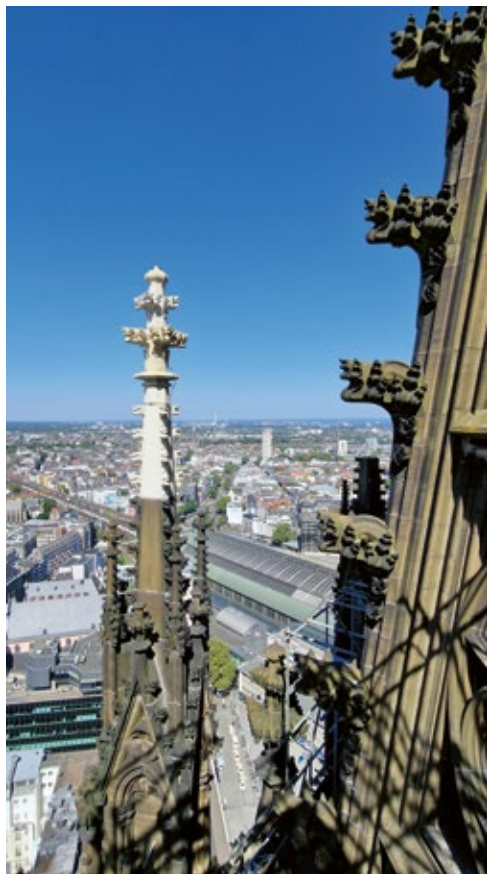
5 | Wiederhergestellter Fialaufbau am Helmansatz

Zweiten Weltkrieg beeinträchtigte Silhouette des Nordturmes somit weitgehend wiederhergestellt (ABB. 5–6). Die noch ausstehende Restaurierung des etwa 30 m hohen Fialturmes an der Nordostecke des Nordturmes (F 03) wird die Dombauhütte in den kommenden Jahren beschäftigen.⁴

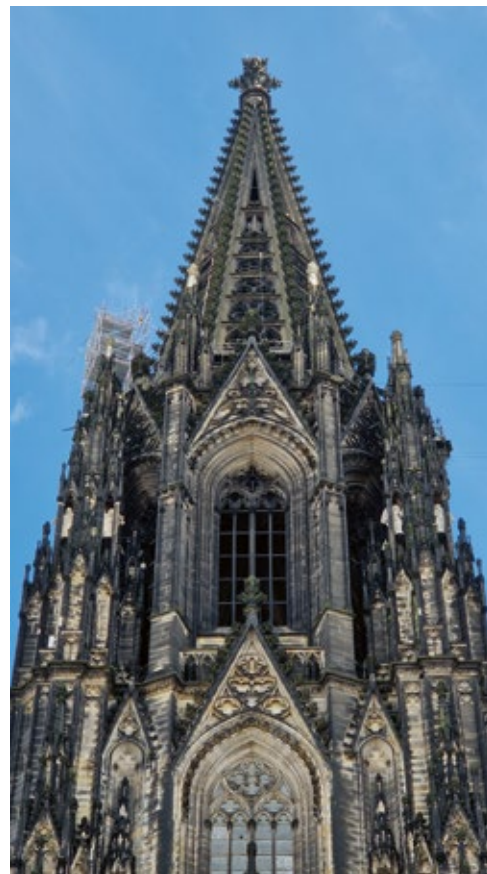
6 | Nach der Wiederherstellung der Fialaufbauten am Helmansatz ist die Silhouette des Nordturmes nach etwa achtzig Jahren wieder vervollständigt.

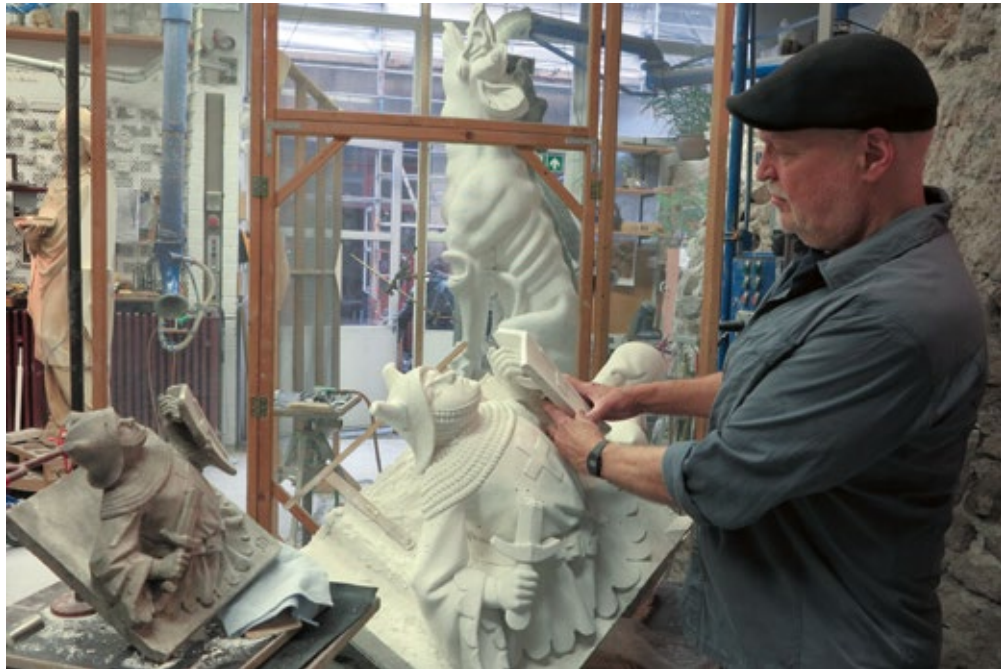
7 | Bildhauer Michael Oster erstellt das 1:1-Modell für die beiden Wimpergaufnehmer an A 09.

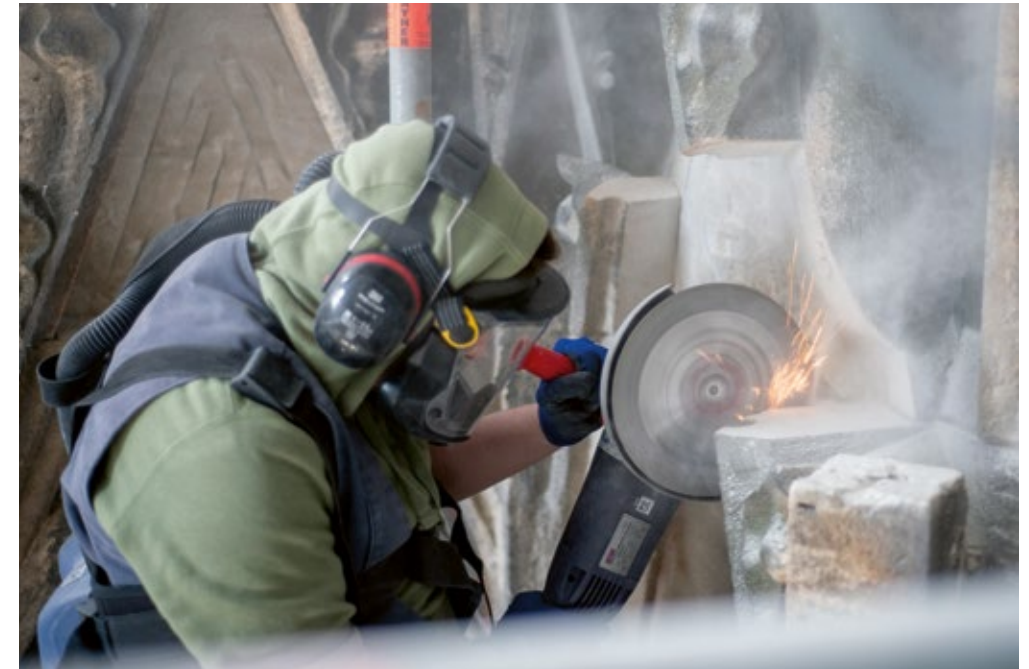
8 | Ausbau für Vierungen an der Strebepfeilerbasis A 08

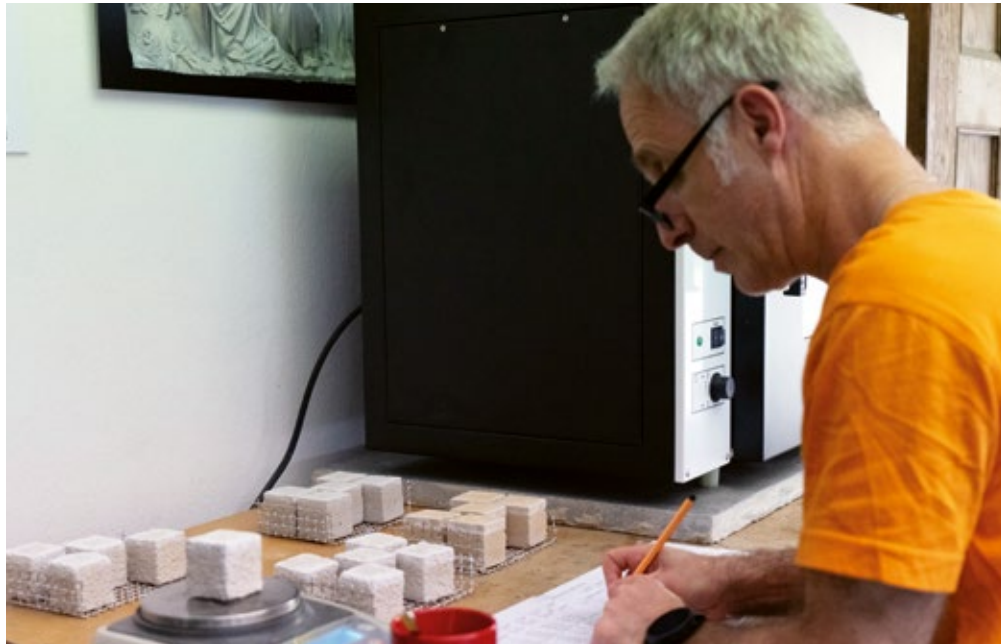
9 | Untersuchungen an Prüfkörpern der verwendeten Werk trockenmörtel

aufnahmekapazität und -resistenz der Eigenrezepturen sowie der bislang genutzten Werk trockenmörtel (ABB. 9). Die Untersuchungsreihe zeigt folgendes Mörtelverhalten: Die Eigenrezepturen lagern bauschädliche Salze ein und zermürben oberflächlich, wodurch es zum Absanden der äußeren Kornstruktur kommt. Die Werk trockenmörtel auf Zementbasis lagern hingegen deutlich weniger Salz ein. Sie zeigen nahezu keine Materialverluste in den Oberflächen, neigen aber zur Rissbildung durch den gesamten Prüfkörper, die zum Bruch des Materials führt.

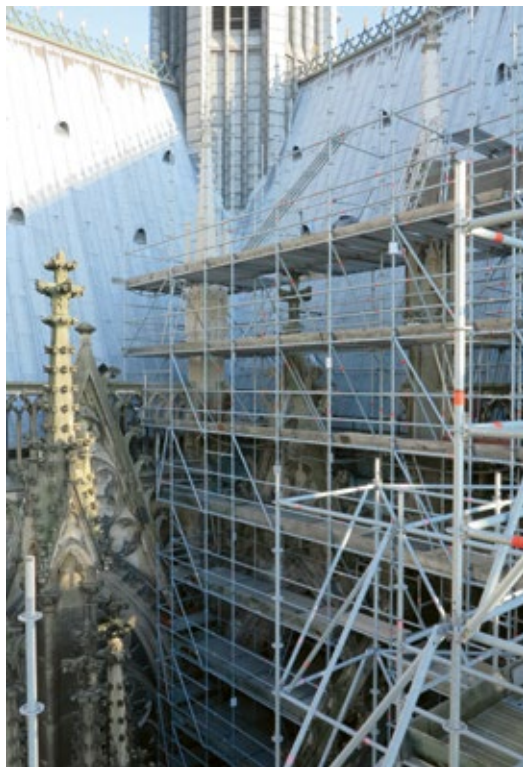
11 | Wiederhergestellte Fialaufbauten B 09 und C 09 an der Dachgalerie vor dem Abbau der Gerüste

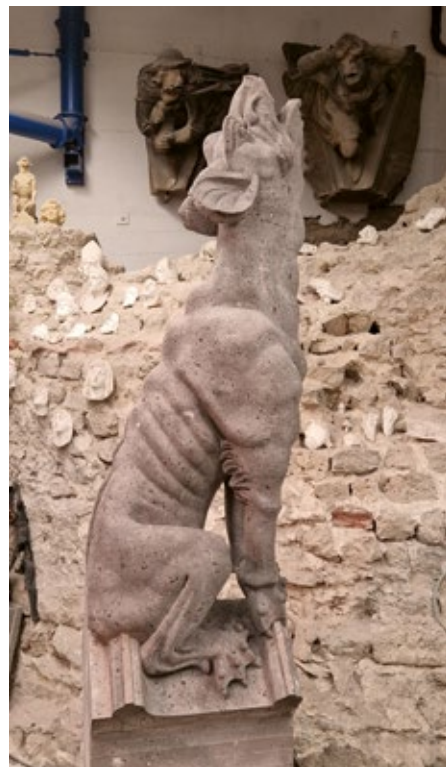
12 | Neu geschlagener Wasserspeier für Pfeiler G 11 der Südquerhausfassade

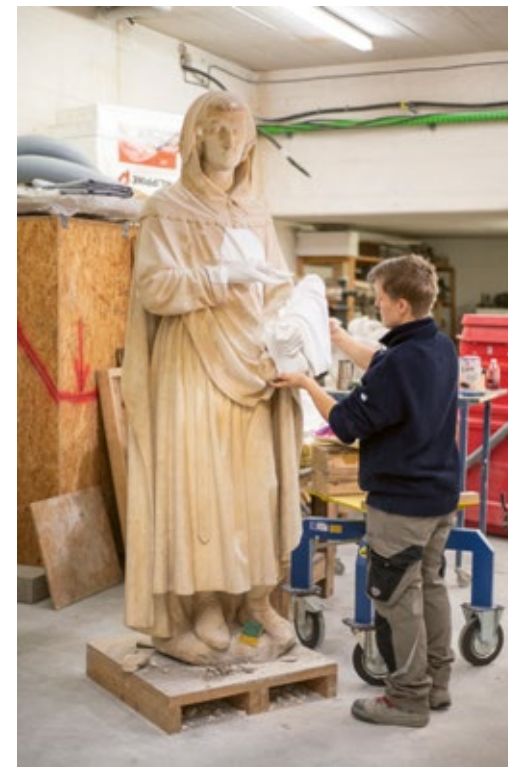
13 | Anpassen der 1:1-Gipsmodelle für die Vierungen an der Skulptur des heiligen Pantaleon

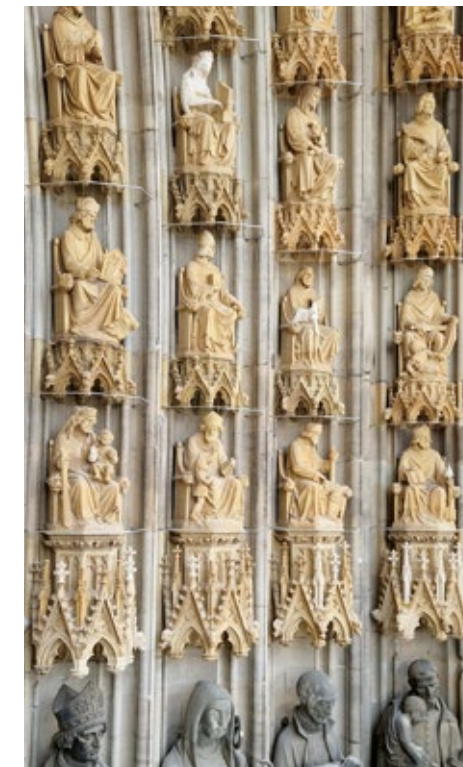
14 | Archivoltenfiguren des Michaelsportals mit Taubenschutz

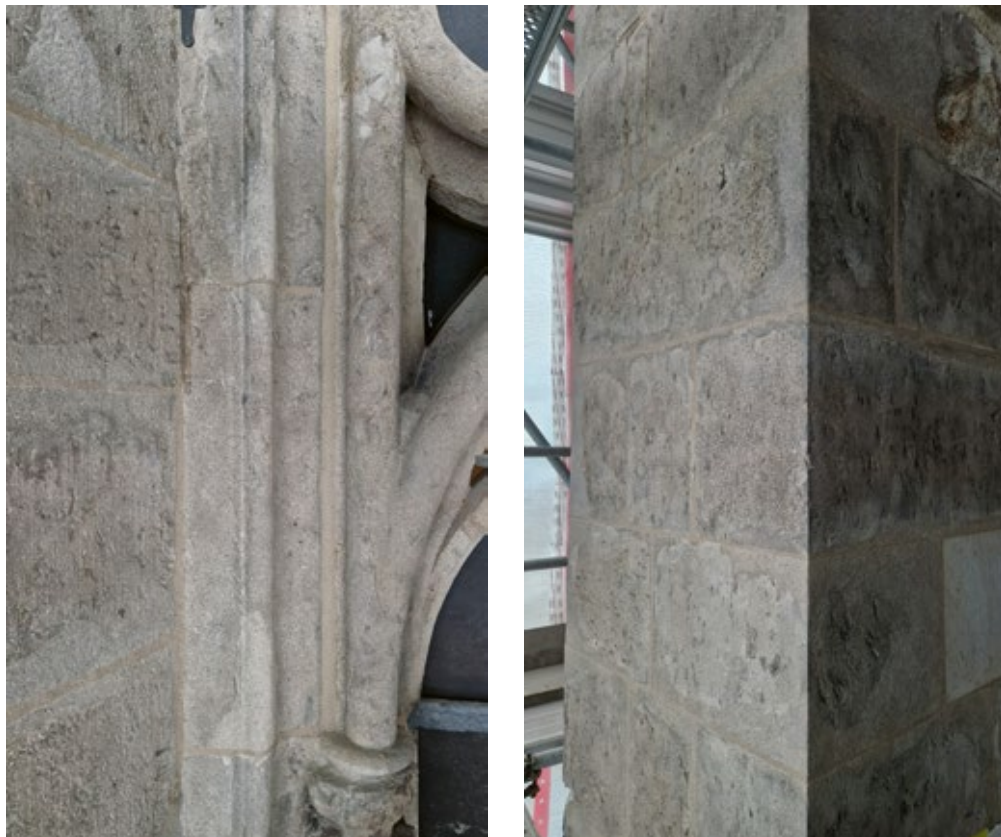
15 a–b | Fenstergewände und Strebepfeiler nach der Restaurierung des mittelalterlichen Trachytmauerwerks

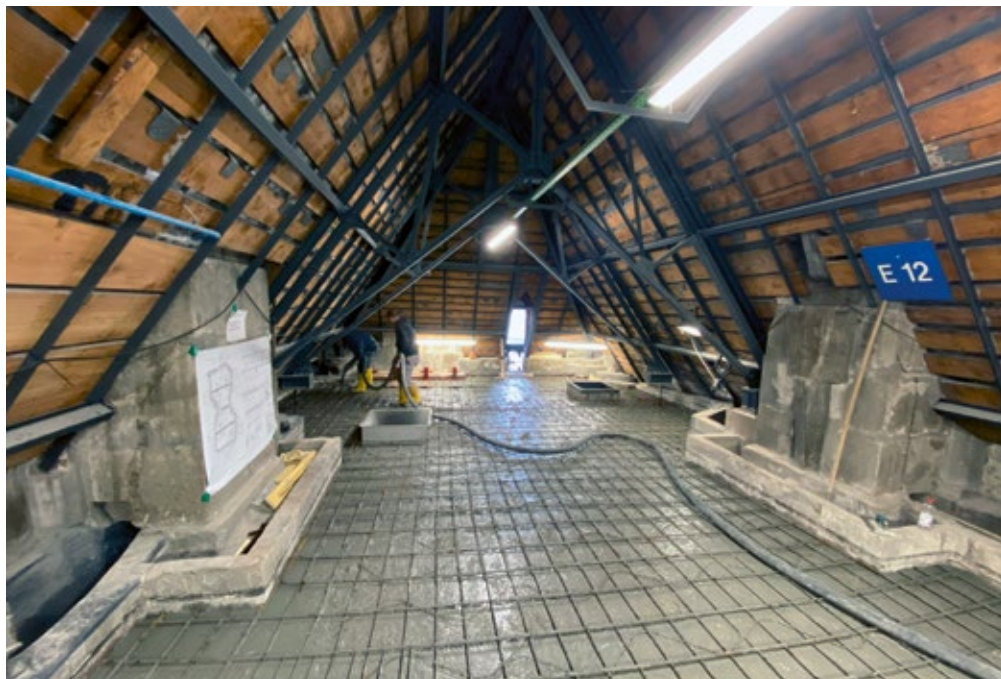
16 | Betonieren der neuen Decke über Feld 045 und 046

Besonders knifflig gestaltete sich die Anlieferung und das Einbringen der erforderlichen Menge Beton. Letztendlich wurde mit einer Kombination aus zwei Schneckenpumpen gearbeitet, eine positioniert auf dem nördlichen Zuweg zum Domfriedhof, eine weitere aufgestellt in Höhe der Seitenschiffdächer. Die untere Pumpe, die händisch mit Sackware bestückt wurde, förderte den Frischbeton in die 20 m höher liegende zweite Pumpe, die wiederum den notwendigen Druck für die Förderungen der über 30 m langen Strecke horizontal durch den Dachraum bereitstellte. Da es auch für die auf Betonförderung spezialisierte Firma Eska ein Novum war, zwei Förderpumpen »in Reihe zu schalten«, war das Verfahren auf dem Firmengelände zuvor getestet worden.

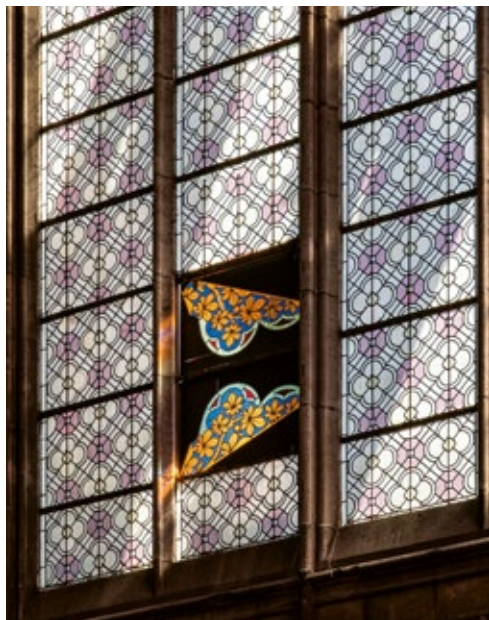
17 | Provisorischer Einbau von zwei Maßwerkteilen zur Prüfung der Farbwirkung zweier unterschiedlicher Blautöne

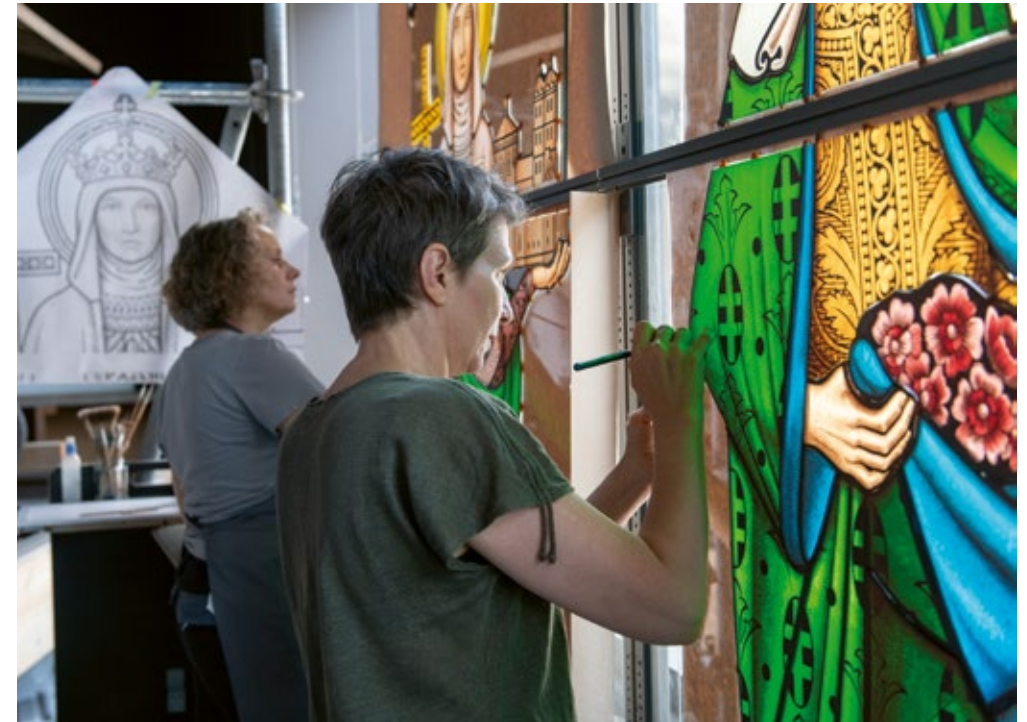
18 | Die beiden Glasmalerinnen erzeugen Stofflichkeit und Plastizität mit unterschiedlich stark deckenden Überzügen und Schraffuren.

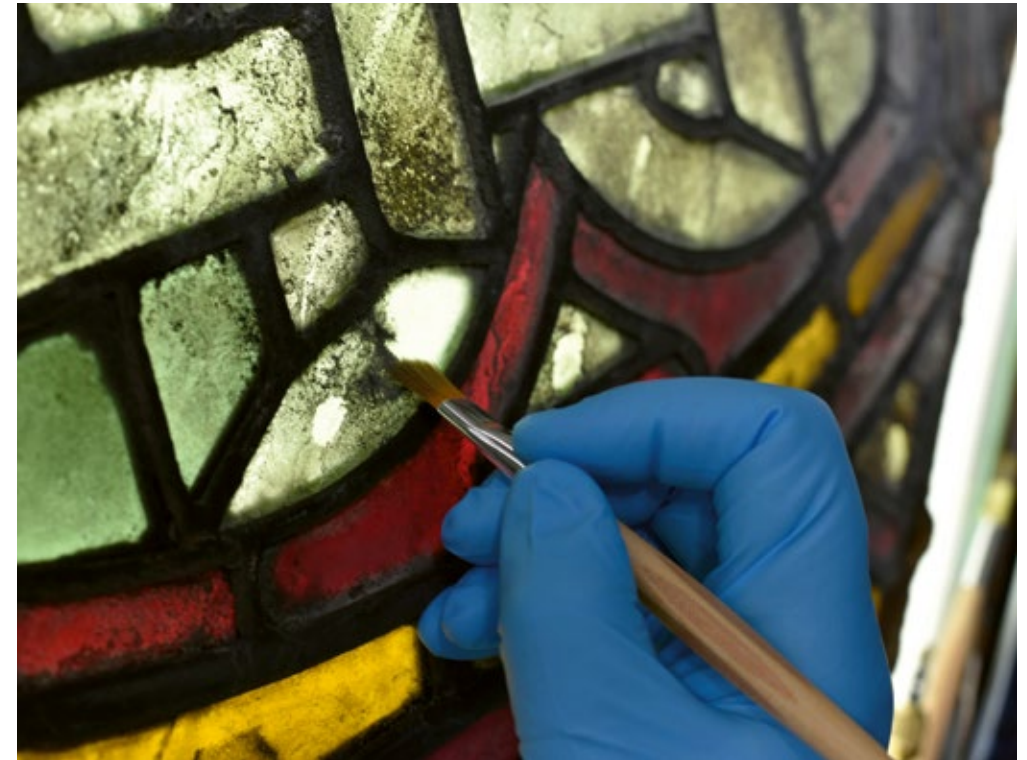
19 | Die vorsichtige Entfernung von Schmutzauflagerungen und Korrosionsschichten führt zu deutlich mehr Transparenz und Farbigkeit der mittelalterlichen Gläser.

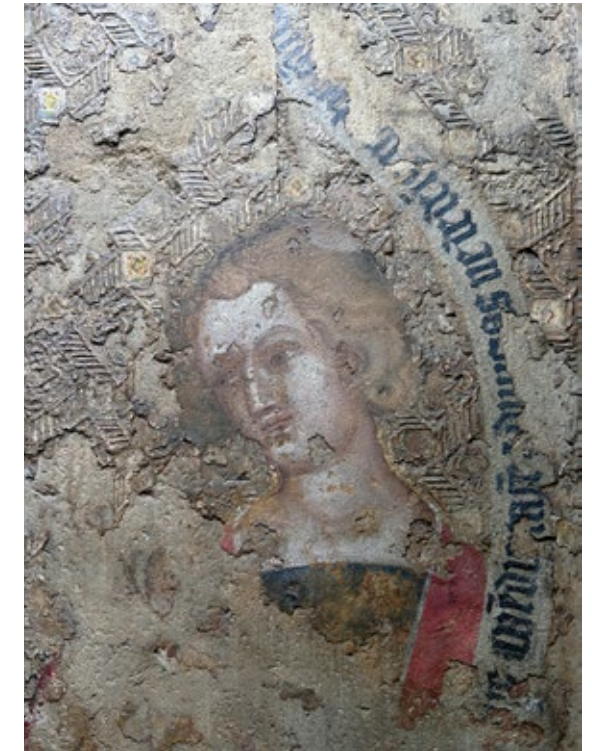
20 | Chorschranke Süd I, Außenseite, jugendlicher Prophet nach der Restaurierung

Von August bis November 2024 wurden im Chorumgang vor der Marienkapelle Konservierungsarbeiten an den Malereifragmenten auf der Chorschranken-Außenseite Süd I zwischen den Pfeilern C 12 und C 13 durchgeführt. Diese Wandmalereien stammen wie jene auf den Innenseiten der Chorschranken aus der ersten Hälfte des 14. Jahrhunderts. Während an den Außenschranken des nördlichen Chorumganges die Wandmalereien fast vollständig zerstört sind, finden sich an den Chorschranken im südlichen Chorumgang noch bedeutende Fragmente der ursprünglichen Wandmalerei (ABB. 20). Dargestellt sind in den

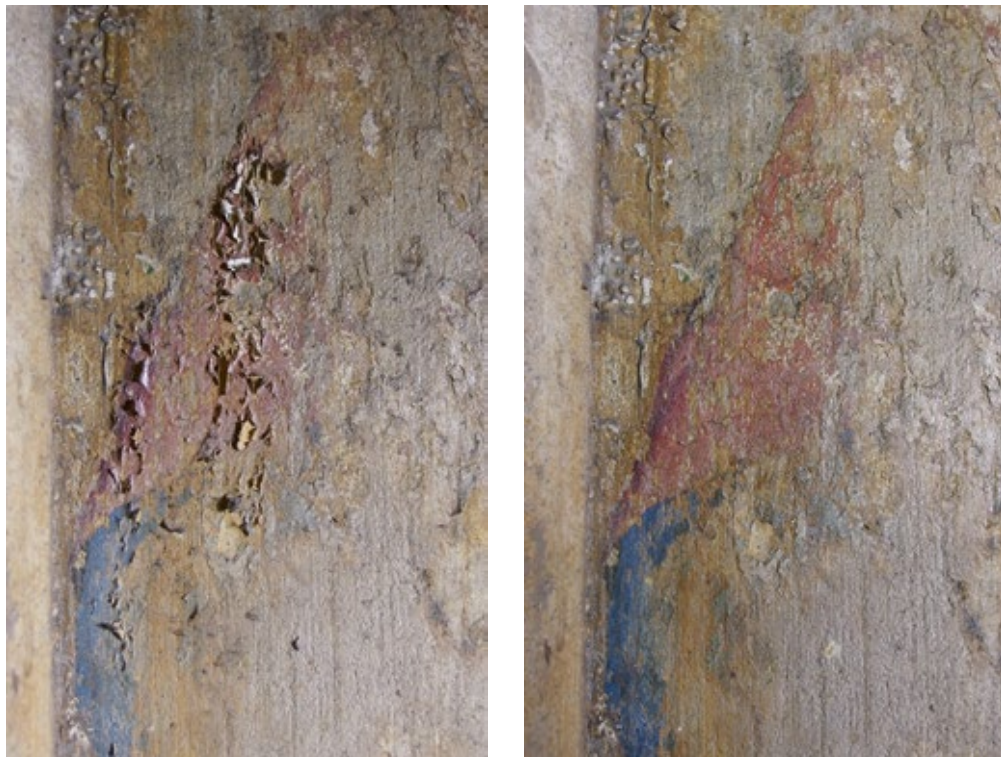
21 a–b | Chorschranke Süd I, Außenseite, Bereich eines Gewandes vor und nach der Restaurierung

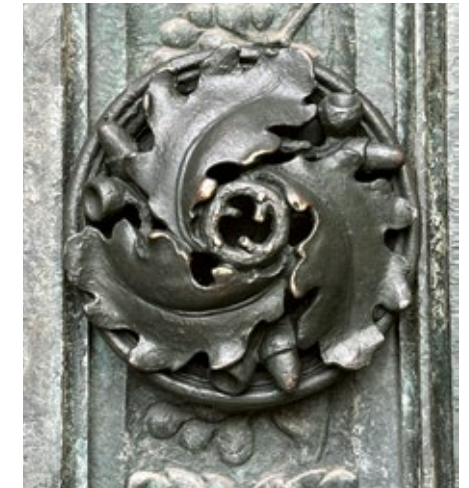
23 | Erneuerte Zierrosette am Dreikönigenportal

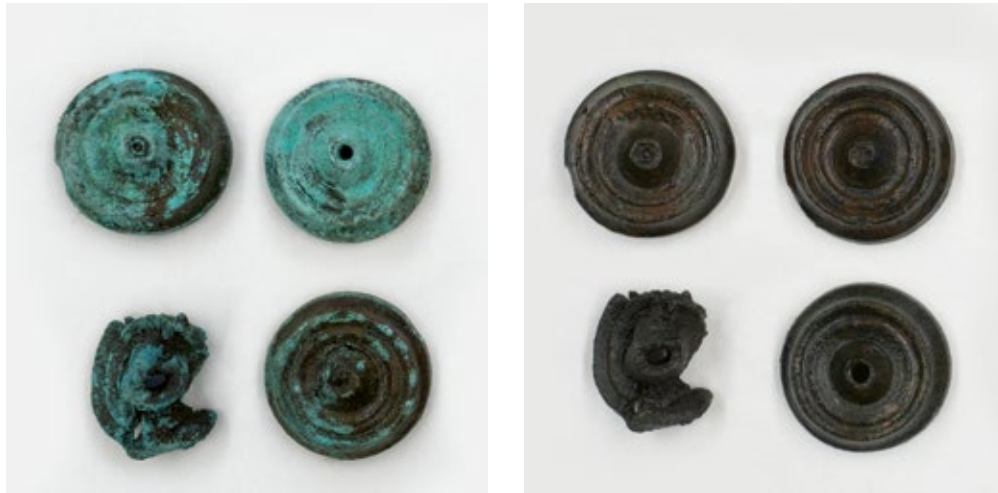
24 a-b | Römische Bronzebeschläge aus der Domgrabung vor und nach der Restaurierung

An verschiedenen Bronzebeschlägen aus der Domgrabung traten Ausblühungen grüner Kupferkorrosionsprodukte auf. Diese wurden entfernt und die Beschläge abschließend mit einem Wachsüberzug geschützt (ABB. 24 a-b).
