66. Dombaubericht

Von Oktober 2024 bis September 2025

Wiederherstellungs- und Erhaltungsarbeiten

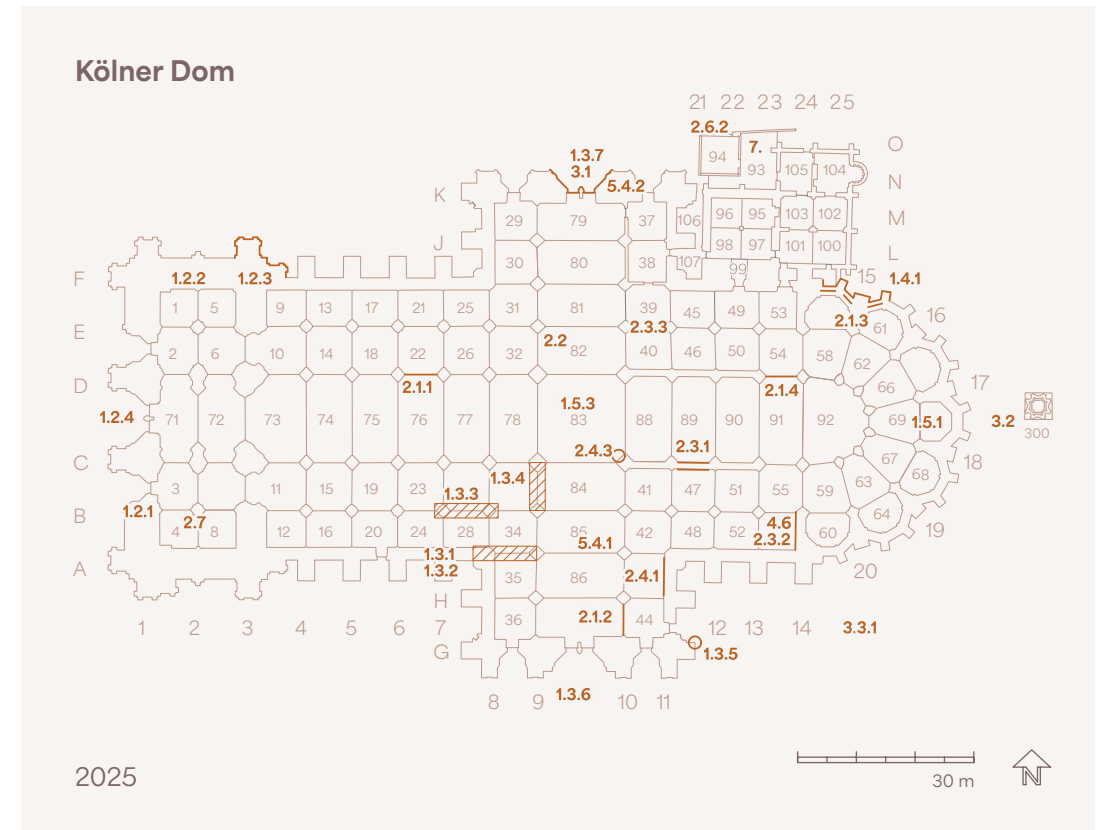
1 | Schematischer Grundriss des Kölner Domes mit Eintragungen der wichtigsten Arbeiten des Berichtszeitraums 2024/25. Die roten Zahlen verweisen auf die Abschnitte des 66. Dombauberichts.

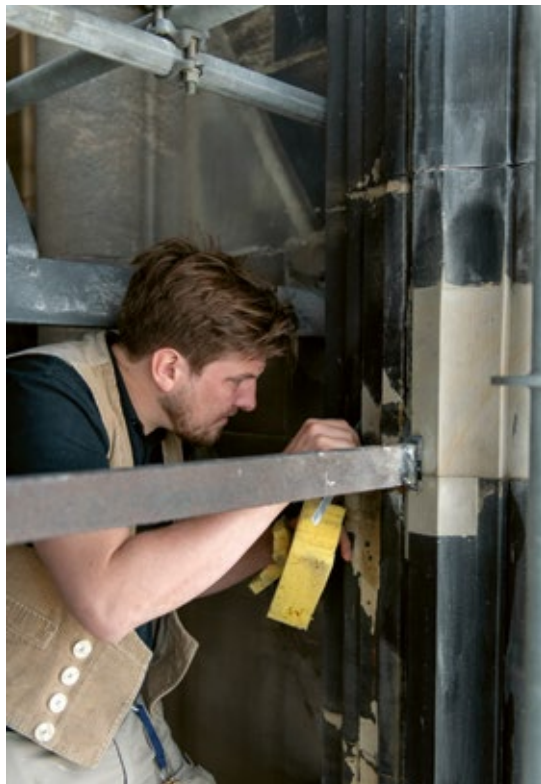
2 | Setzen von Vierungen in den Fenster-
gewänden des Westfensters im Glocken-
stuhl

Vor der Erneuerung der ausgebauten Holzunterkonstruktion und Bleideckungen der Schallluken im Westfenster des Glockenstuhls⁶ mussten im Frühjahr 2025 zunächst Gewändeprofile (ABB. 2) und Fensterstäbe ersetzt werden, die durch Rostsprengung von Windeisen geschädigt waren. Die äußerst schlanken Profile aus Obernkirchner Sandstein wurden vom Steinmetzbetrieb Schwartzenberg in Aachen vorgefertigt und in der Dombauhütte auf Maß zugeschnitten. Für den Einbau der mehrere Meter langen Werkstücke spannten die Domsteinmetzen Richtschnüre. Die Windeisen wurden an den Kontaktflächen zum Naturstein von den Steinmetzen und dem Malermeister mit einer speziellen Thermoerschichtung versehen, die auf das erhitzte und entrostete Eisen aufgetragen wurde. Nach Aushärten der Farbe über Nacht wurden, zur Vermeidung von Flugrostbildung und weiteren Korrosionsprozessen, die neuen Werkstücke direkt

am nächsten Tag versetzt und die Fugen verbleit. Nach dem Einbau sämtlicher Werkstücke erhielten die Windeisen einen mehrmaligen Anstrich mit einem Korrosionsschutz, der zuvor mit dem LVR-Amt für Denkmalpflege im Rheinland abgestimmt worden war.⁷

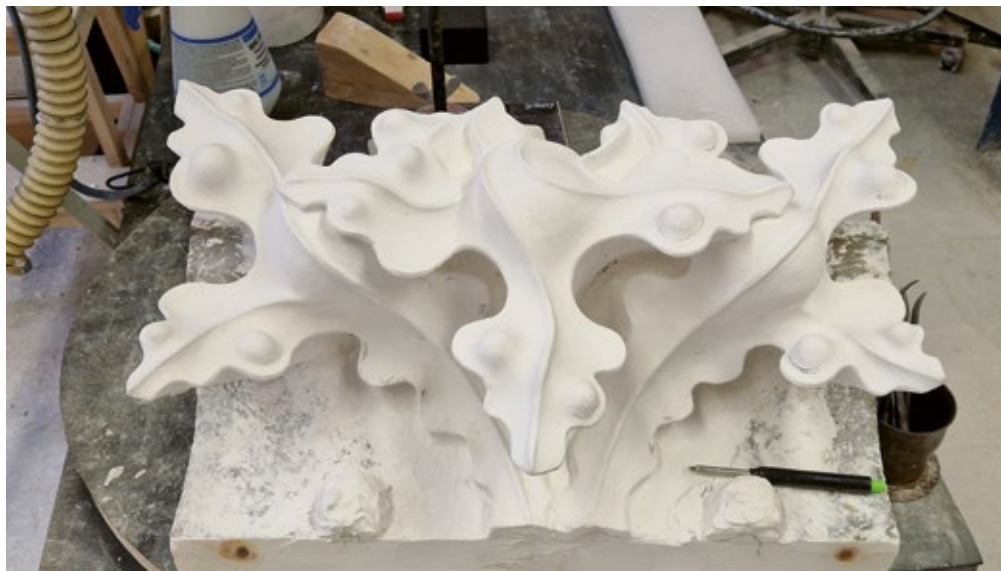
3 | Modellvorlage für eine Vierung im Blattfries am spätgotischen Pfeiler F 03

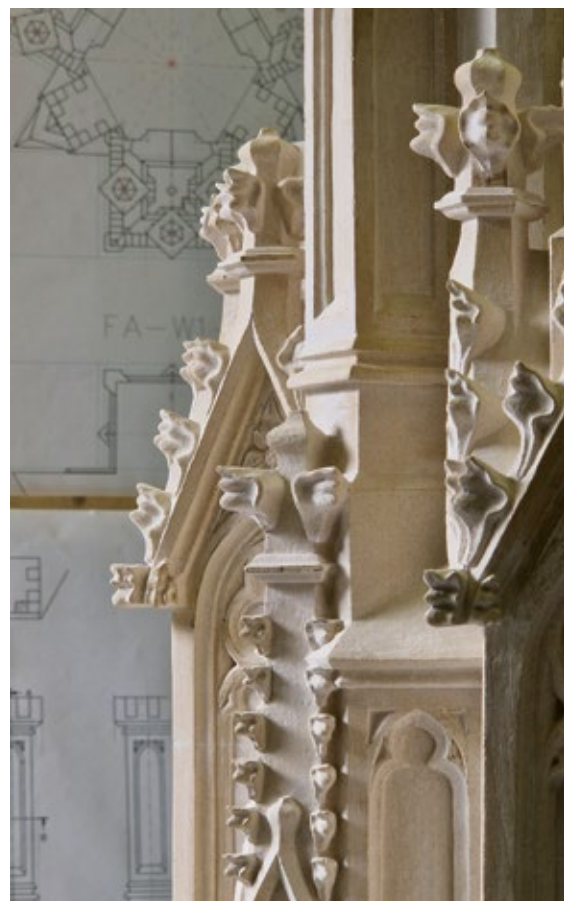
4 | Neues Aufsatzstück für den Baldachin des Moses am Marienportal

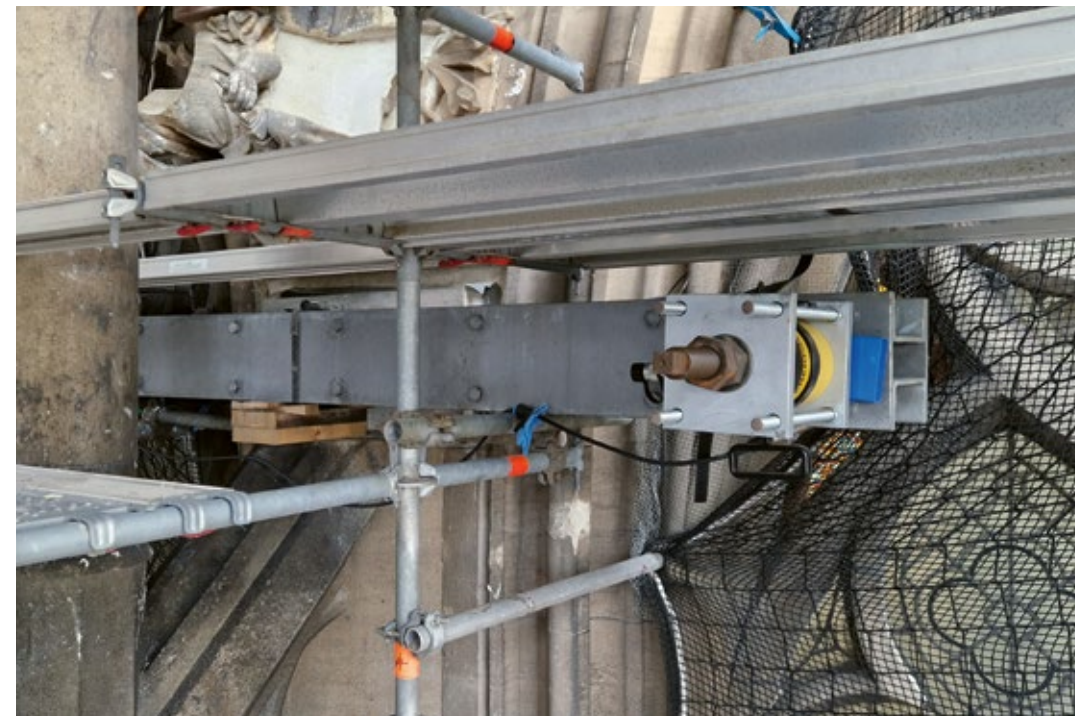
6 | Abfangkonstruktionen für die Hydraulikzylinder aus je zwei Grundplatten und vier Gewindestangen

1920er-Jahre eingebaut wurden und ohne Funktion am Bau verblieben waren. Zur Integration einer Kraftmessdose musste an den dreiteiligen Ankerstangen jeweils ein Endglied der beiden Anker von den Metallbauern neu hergestellt werden. Diese schließen mithilfe angepasster Gewinde an die historischen Spannschlösser an. Nach Abschluss der Maßnahme soll wieder das historische Ankerglied eingesetzt werden. Um jede ungewollte Verformung an beiden Strebebögen ausschließen zu können, wurden sie mit Lehrbögen aus Metallgitterträgern unterstützt. Die teils speziell angefertigten Bauteile waren schon bei der Maßnahme am Strebewerk H 08–H 09 im Einsatz. Die statische Berechnung übernahm wieder der Gerüststatiker Dipl.-Ingenieur Josef Pesch. Im Juli 2025 erfolgte der Abbau der oberen Maßwerkbrüstung.

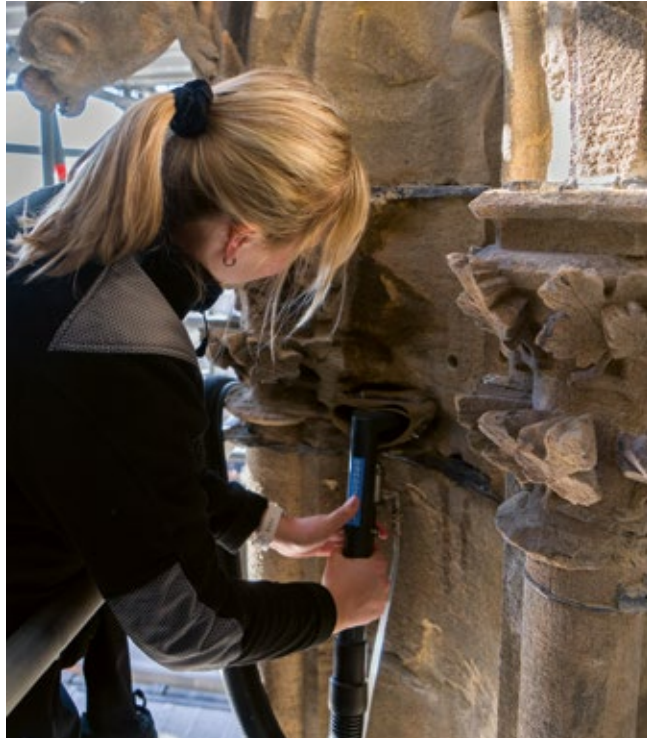
7 | Lösung und Absaugung der Salze unter Verwendung eines Vakuum-Spülsaugers

Da sämtliche Bauteile im Strebewerk durch bauschädliche Salze belastet sind, wurden testweise Salz reduzierende Maßnahmen durchgeführt (vgl. 1.3.2). Die Versetzsteinmetzen Ludger Weichhaus und Michael Schlig trugen an Werkstücken, die nach dem Ausbau gut zugänglich waren, schwer lösliche Gipskrusten im Partikelfeinstrahlverfahren ab. An der südlichen Begleitfiale, die bereits im Vorjahr auf gleiche Weise gereinigt worden war, wurden anschließend auch leicht lösliche Magnesiumsulfat-Salze an ausgewählten Werkstücken reduziert: Nach dem Abnehmen von Salzausblühungen an trockenen, warmen Tagen mit Pinsel und Staubsauger kam versuchsweise ein Vakuum-Spülsauger zum Einsatz. Der mit einer umlaufenden Gummilippe versehene Waschkopf sprüht verwirbeltes kaltes Wasser auf das Gestein, löst das Salz und saugt die Lösung im selben Arbeitsgang von der Oberfläche ab. Auf diese Weise lässt sich selbst aus grobkörnigen Strukturen Salz »auswaschen« (Abb. 7). Während die Laboranalysen zur Wirtiefe und der Reduzierung des Salzgehalts noch laufen, lassen Beobach-

tungen im Strebewerk bereits auf positive Effekte schließen: Seit der Behandlung traten weder auf den Oberflächen noch unter den Schalen der bearbeiteten Werkstücke Salzausblühungen auf. Ebenso blieben Materialverluste wie Absanden, Abbröckeln oder Abplatzen ganzer Profilglieder – anders als bei den benachbarten unbehandelten Stücken – aus.

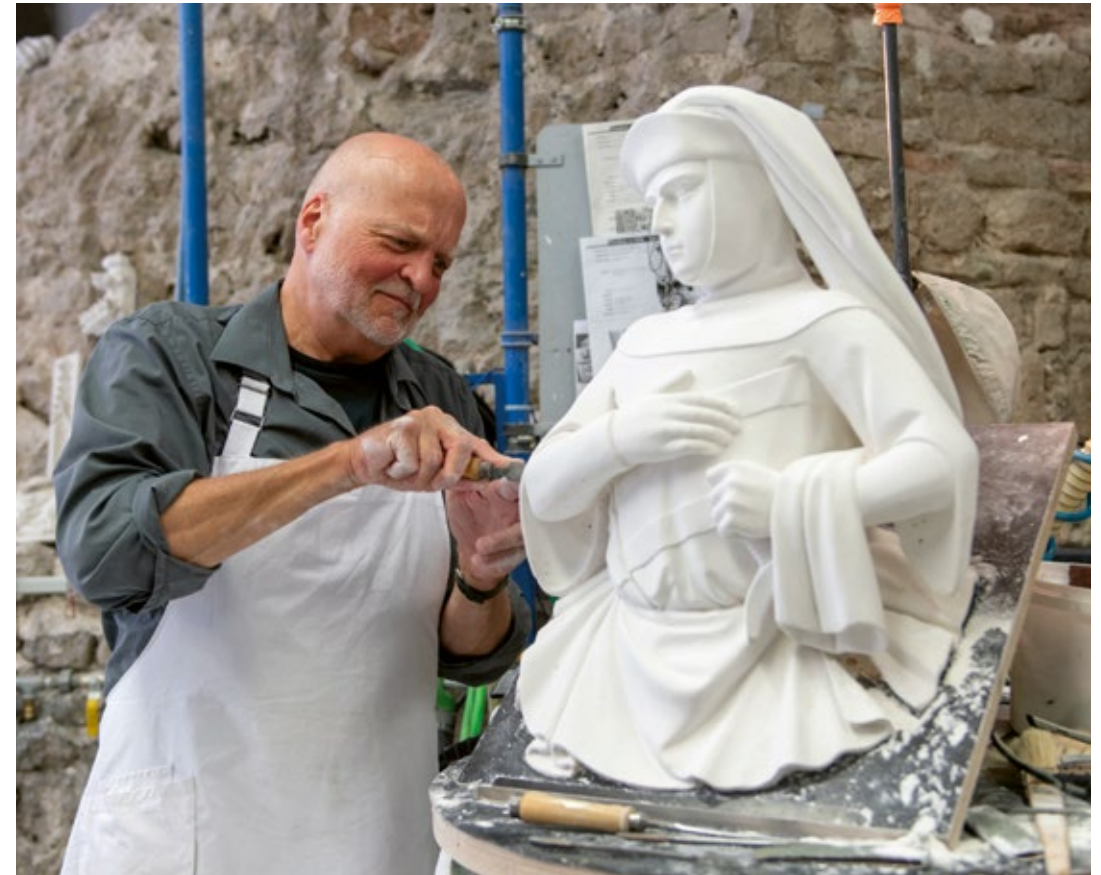
10 | Bildhauer Michael Oster erstellt die Modellvorlage für eine Konsole mit Darstellung eines Edelmanns für Pfeiler B 09

Nach der Anlieferung von bereits mit CNC-Seilsägen im Steinbruch von Božanov vorbereiteten Werkstücken konnte in der Dombauhütte mit der Fertigung der Brüstungsstücke für die Strebebögen B 07–B 08 begonnen werden. Für die Anfertigung neuer Konsolfiguren (Wimpergaufnehmer) an Pfeiler B 09, die eine Edelfrau und einen Edelmann darstellen, stellte Bildhauer Michael Oster auf Grundlage der Originalbozzetti die Modellvorlagen (ABB. 10) her.

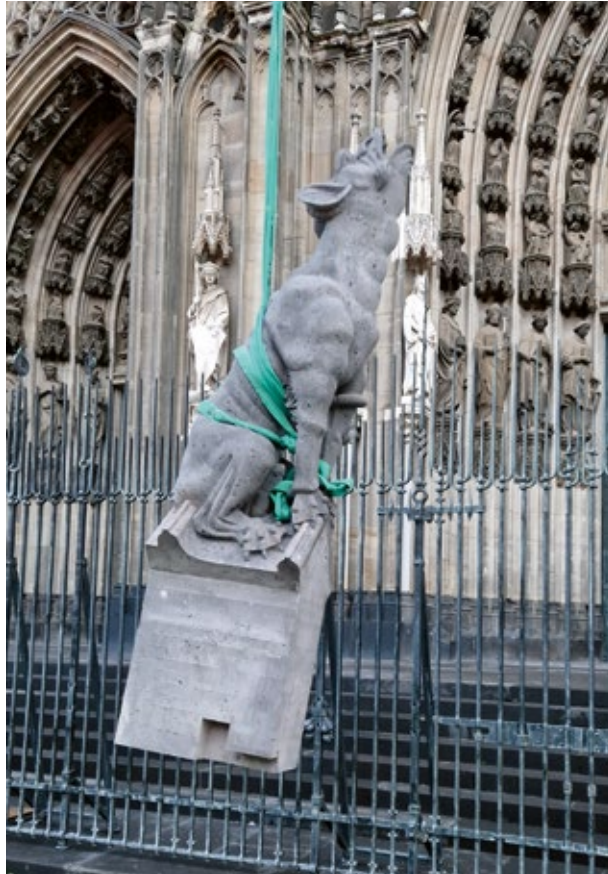
11 | *Der neue Wasserspeier an Pfeiler G 11 wird versetzt.*

Der von Uta Tröger gefertigte Wasserspeier aus Basaltlava²³ an der Ostseite des Pfeilers G 11 konnte am 12. November 2024 versetzt werden (ABB. 11). Für die Montage des tonnenschweren Werkstücks kam ein neuer 32-Tonnen-Autokran der Firma Wasel zum Einsatz. Nach der Montage konnte das Gerüst am Pfeiler G 11 abgebaut werden. Der Wasserspeier wurde von der Kanagawa-Universität in Yokohama gestiftet. Die feierliche Übergabe fand unter Anwesenheit des Präsidenten der Universität Prof. Ryusuke Toda am 4. September 2025 statt.²⁴

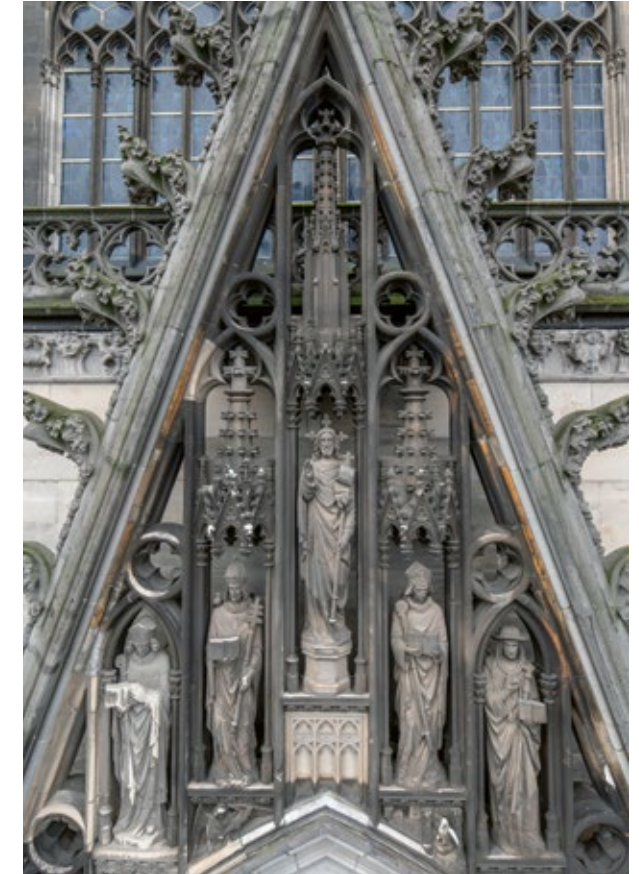
12 | *Wimperg des Michaelsportals vor der Restaurierung*

Zunächst wurde die Bau- und Restaurierungsgeschichte recherchiert. Dazu erfasste Sebastian Becker den Gesteinsbestand in einer Kartierung, die auf materialtechnologischen Untersuchungen durch Dr. Esther von Plehwe-Leisen basiert. Für die Ergänzungen an den Baldachinaufbauten wird die Verwendung von Crazannes-Kalkstein angestrebt, dessen Beschaffung im französischen Arrondissement Rochefort (Département Charante-Maritime) über den Steintechniker Michael Jürkel koordiniert wird. Da der Wimperg – im Unterschied zum Tympanonfeld und den Archivolten – bereits im 20. Jahrhundert restauriert wurde, traten hier Restaurierungsmaterialien zutage, die von der Steinrestaurierungswerkstatt dokumentiert und analysiert wurden. Unter anderem wurde ein flächiger Leinölstrich nachgewiesen, der ursprünglich wohl als farblose Imprägnierung gedacht war, heute jedoch stark vergilbt auf dem Stein aufliegt.

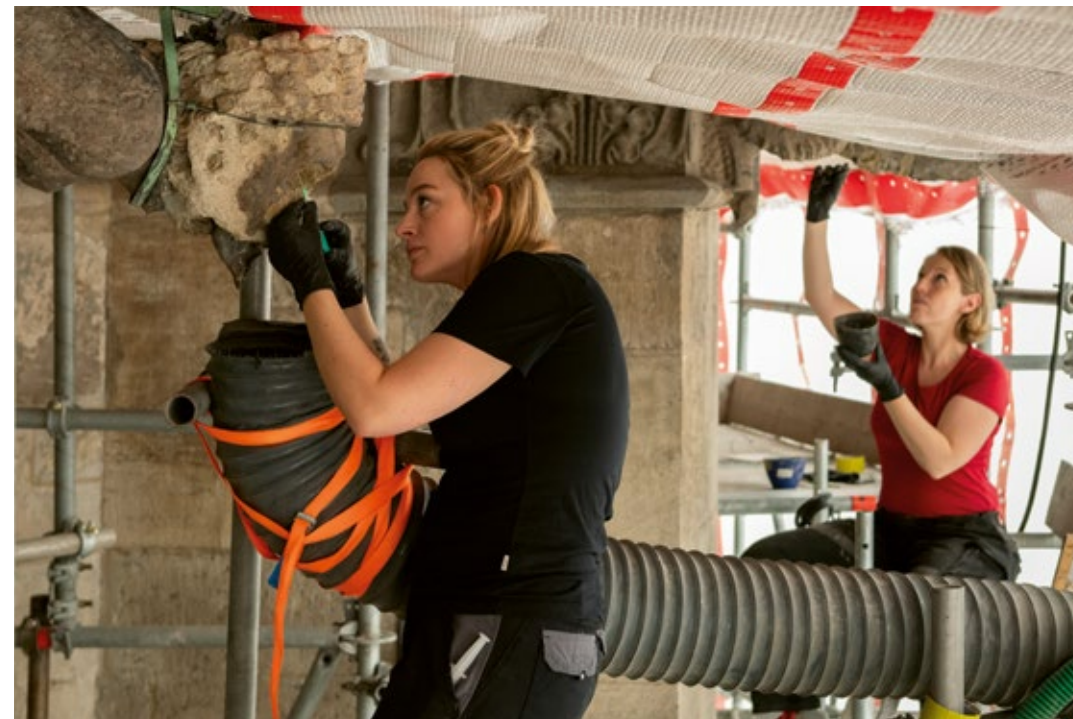
14 | Restaurierung der mittelalterlichen Wasserspeier am Chorkapellenkranz

Im Sommer 2025 wurden die Wasserspeier im aktuellen Baustellenabschnitt F 14.2–F 15.1 restauriert (ABB. 14). Entgegen dem üblichen Vorgehen, von oben nach unten zu arbeiten, hatte das Projektteam deren Bearbeitung bewusst ans Ende der Baumaßnahmen gestellt. Dies geschah aufgrund der besonderen Bedeutung und der komplexen Verwitterungsbilder der Wasserspeier, von denen drei in der Zeit um 1300 aus Trachyt gefertigt wurden. Lediglich der hundartige Wasserspeier an Pfeiler F 15.2 wurde zwischen 1935 und 1939 aus Muschelkalk er-

Die durchgeführten Maßnahmen umfassten unter anderem die Salzreduzierung mittels Kompressen am westlichen Wasserspeier des Pfeilers F 15, die Riss- und Bruchverklebung mit einem mit Wasser mischbaren Epoxidharz sowie Anböschungen und Schlämmen mit den werkstoffeigenen Mörteln für Drachenfels-Trachyt (ABB. 15). Anders als bei den Wandflächen wurden die Schlämmen zusätzlich mit 1–2-prozentigem, wasseremulgierbarem Epoxidharz versetzt, um deren Haftung und Beständigkeit an den exponierten Skulpturen zu verbessern. Die Rezepturabwandlungen waren bereits im Vorjahr in der Steinrestaurierungswerkstatt getestet worden, wobei eine reduzierte, aber gleichmäßige Wasseraufnahme nachgewiesen werden konnte.

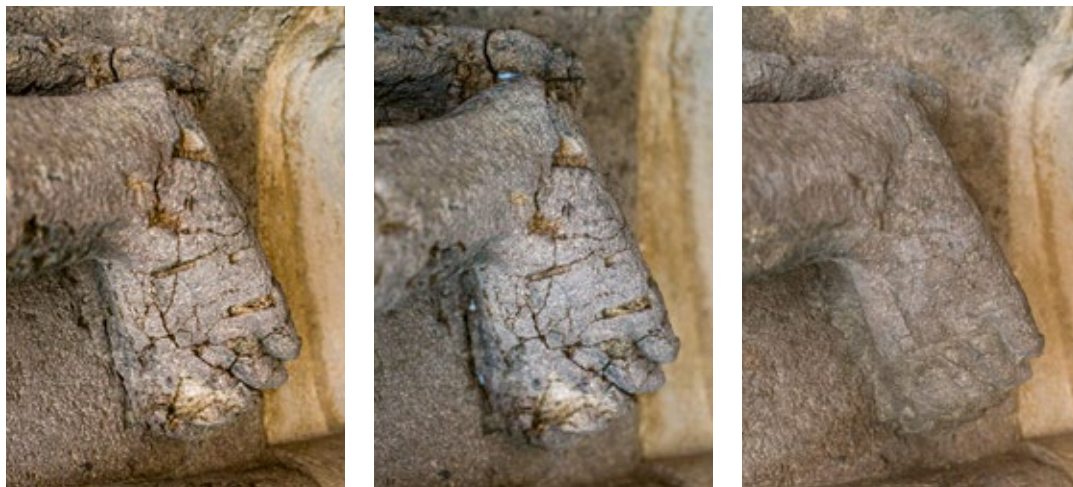
15 | Fuß des Wasserspeiers in Form eines Hockenden an Pfeiler F 15 im Vorzustand, nach der Klebung und mit Mörtelergänzungen

setzt. Trotz früherer Erhaltungs- und Sicherungsmaßnahmen in den 1830er- und 1930er-Jahren wiesen die Wasser führenden, stark der Witterung ausgesetzten Werkstücke zum Teil erhebliche Verkrustungen, Risse, Brüche, Schalenbildungen und Aufblätterungen auf – häufig in Verbindung mit der Einregelung der großen Sanidinkristalle.

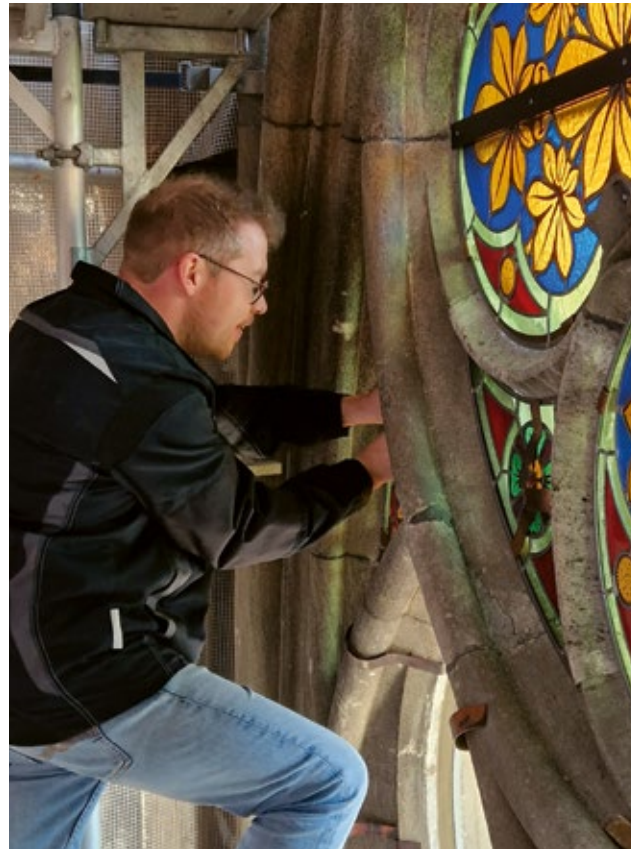
19 | Einbau der farbigen Bleiverglasung im Maßwerk von der Innenseite aus und vor der bereits installierten Schutzverglasung

voran. Das farbintensive, mit Schwarzlot gestaltete Maßwerk und die Ornamentbahnen sind fertiggestellt und wurden innenseitig vor der bereits montierten Außenschutzverglasung eingebaut (ABB. 19).³³

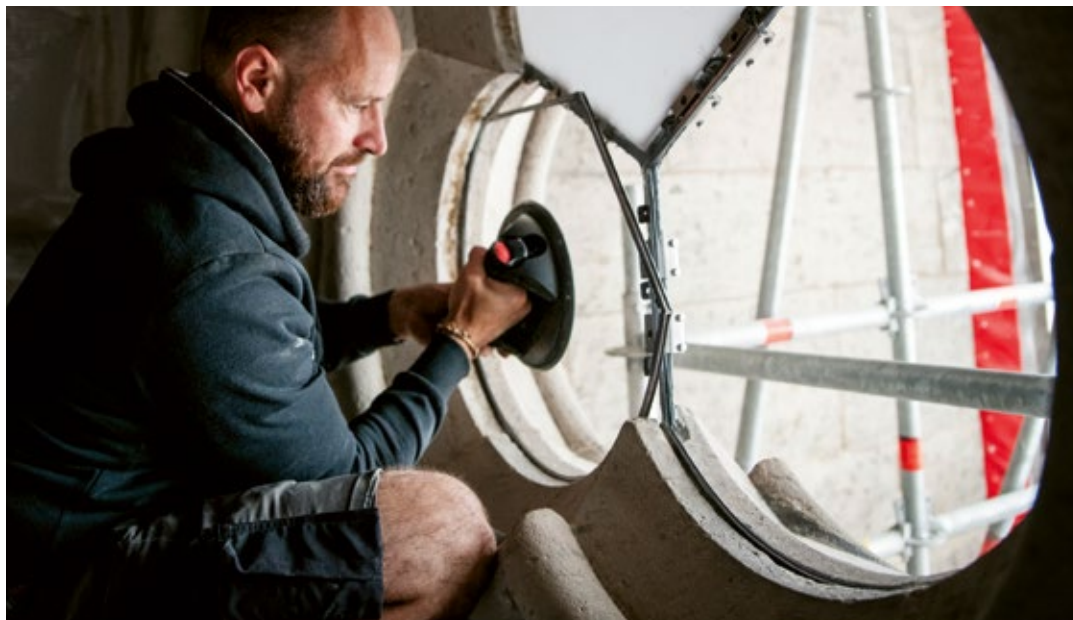
20 | Montage der Schutzverglasung im Maßwerk der Engelbertuskapelle

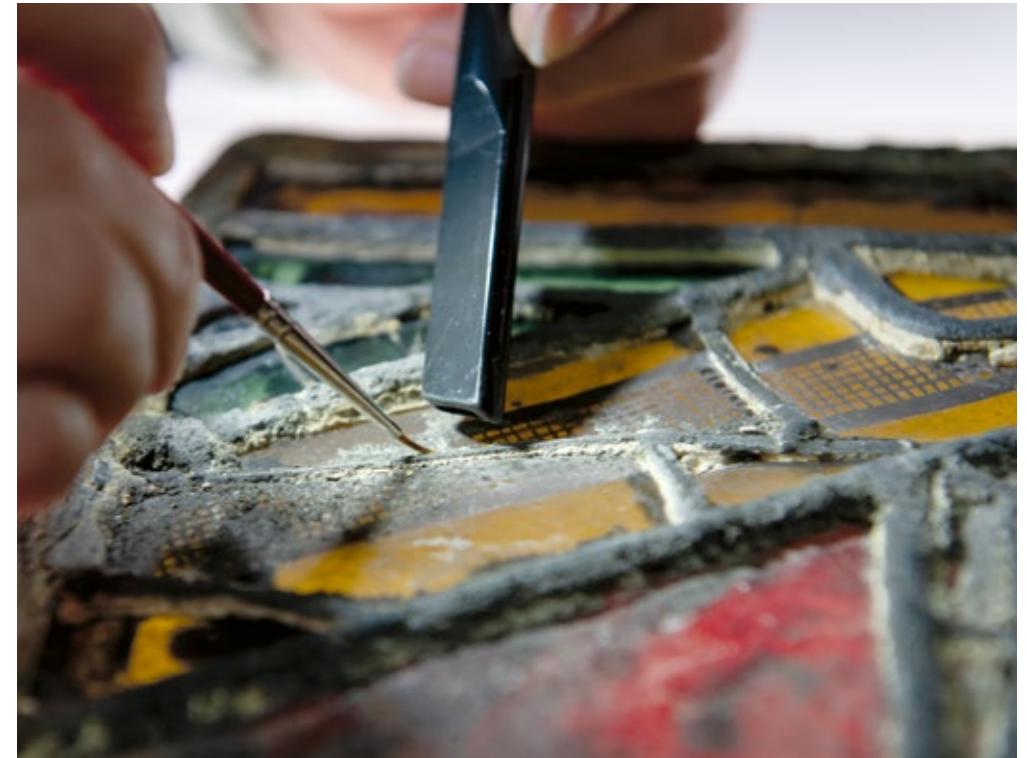
21 | Ein gelbes Glasstück wurde mit einem weichen Pinsel gereinigt und dabei gleichzeitig abgesaugt. Die aufgemalte feine Schraffur ist in diesem Bereich sehr gut erhalten.

Die Restaurierung des mittelalterlichen Chorobergadenfensters N V (D 13–D 14) geht voran. Nun erstreckt sich die Bearbeitung auch auf die bemalten Figurenfelder mit den vier überlebensgroßen Königen und der entsprechenden Architektur. Die farbigen Gläser wurden mit kräftigen Konturen, modellierenden Lasuren und feinsten Binnenzeichnungen künstlerisch gestaltet. Durch jahrhundertelangen atmosphärischen Angriff ist die Glasoberfläche stark beschädigt, was auch zum Verlust großer Teile der Bemalung geführt hat. Aus unmittelbarer Nähe betrachtet, erschließt sich dennoch ein ausgesprochenes Detailreichtum. Dass Glaskorrosion, Bemalung und Verschmutzungen ineinander übergehen, erschwert die konservatorischen Maßnahmen. Nach einer genauen Untersuchung und Dokumentation erfolgen die praktischen Arbeiten zumeist unter Zuhilfenahme von Stereolupe oder Mikroskop (ABB. 21).

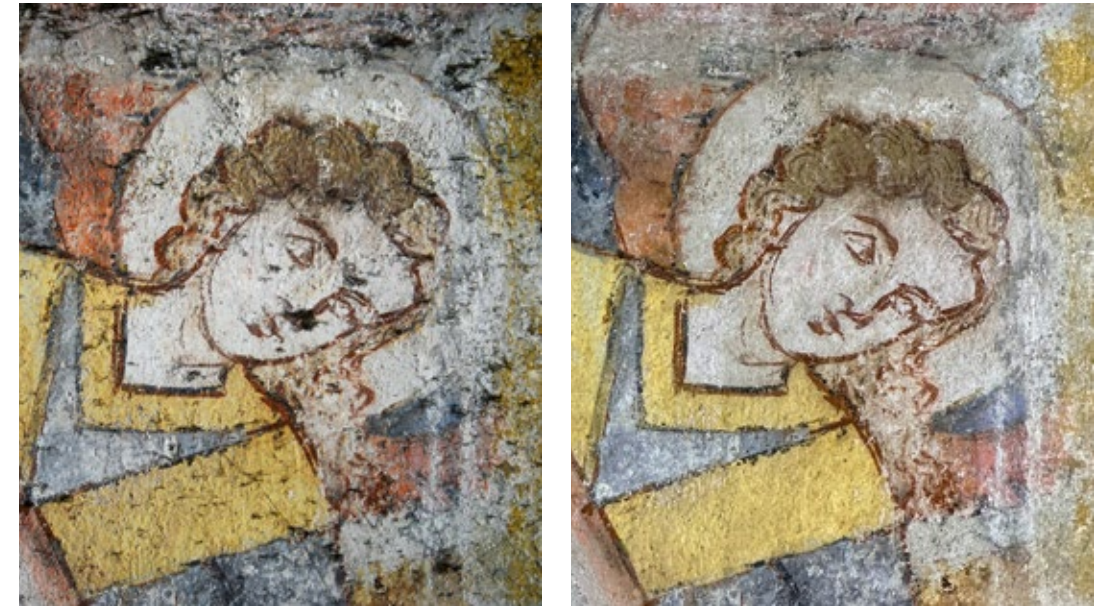
22 | Engel aus dem Marientod vor und nach der Reinigung

zu wenigen neu entstandenen Malschichtabhebungen. Parallel zu einer behutsamen Reinigung der mittelalterlichen Malerei konnten die gelösten Partien mit Störleim fixiert werden.

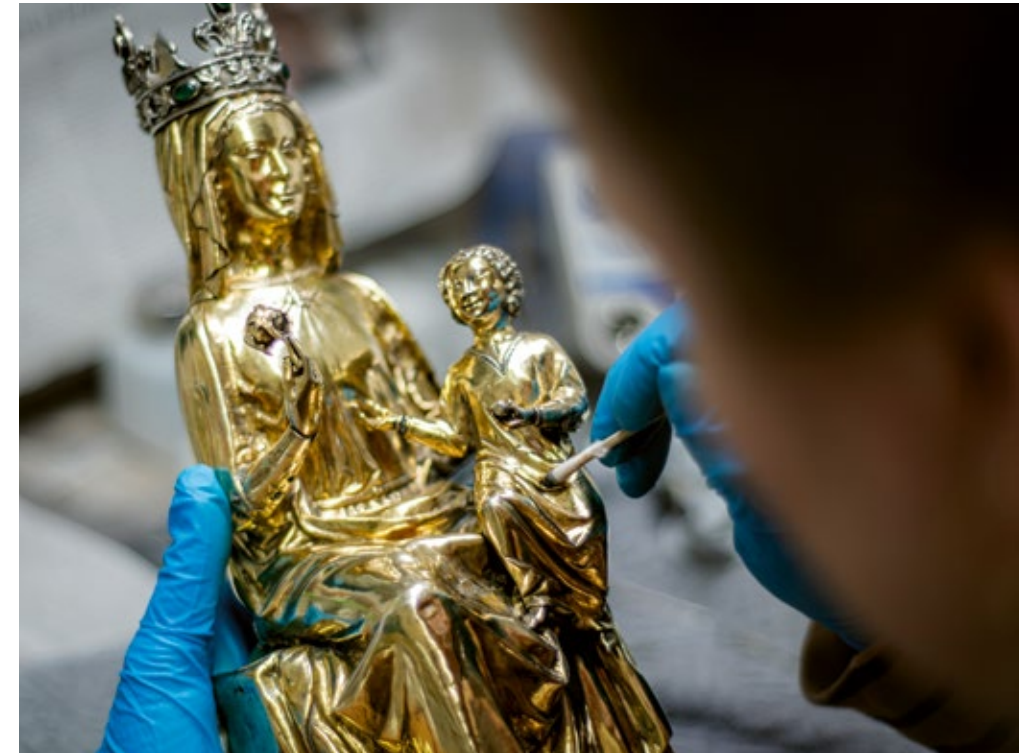
23 | *Reinigung der Marienfigur von der Stirnseite A des Suitbertusschreines*

Die Restaurierungsarbeiten am mittelalterlichen Suitbertusschrein aus der Pfarrkirche St. Suitbertus in Düsseldorf-Kaiserswerth wurden weitergeführt (vgl. 7.1.2) (ABB. 23).⁴⁶ Der vollständig vom Holzkern abgenommene Metallbestand wird derzeit konserviert. Die Metalloberflächen werden gereinigt, aufliegende Verschmutzungen, Klebmittelreste und Korrosionsprodukte auf sanftem Wege entfernt. Dabei wird darauf geachtet, dass die ursprünglichen Oberflächenbeschichtungen und Bearbeitungsspuren erhalten bleiben. Parallel erfolgen kunsttechnologische Untersuchungen, um Aufschlüsse über Materialien, Herstellungstechnik, Veränderungen und Reparaturen zu erhalten. Im Sommer erfolgte durch die Kunsthistorikerin und Gemmologin Silke Ingenhorst die Bestimmung des Schmuck- und Edelsteinbestandes. Hierdurch können möglicherweise Rückschlüsse auf Reparaturen und Veränderungen gezogen werden. Die Auswertung der Ergebnisse dauert derzeit noch an.

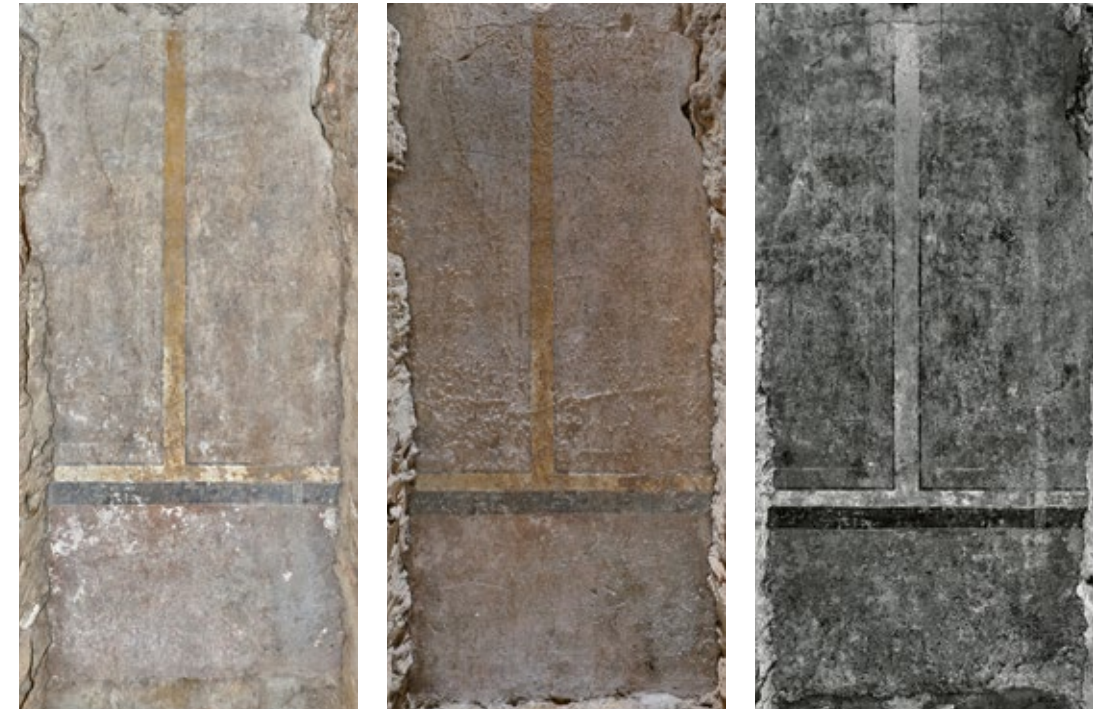
24 | Von der Fokus GmbH, Leipzig, maßstäblich entzerrte Multispektralaufnahmen (Messbilder) der römischen Wandmalerei im Auflicht (links), Streiflicht (Mitte) und unter UV-Fluoreszenz bei 380 nm (rechts)

entzerrte Fotografien wurden im April von der Fokus Leipzig GmbH (Abb. 24) erstellt. Die Multispektralaufnahmen geben neue Einblicke in Malereiaufbau und Erhaltungszustand: Während im Streiflicht das Ausmaß der Salzkristalle und Abhebungen in den Malschichten erkennbar werden, fluoresziert unter UV-Anregung die gesamte Oberfläche der Malerei. Dies spricht gegen eine rein freskale Maltechnik. Zusätzlich konnten stark fluoreszierende Gehrungslinien dokumentiert werden, die unter Normallicht nicht erkennbar sind.
