44. Dombaubericht

Von Oktober 2002 bis September 2003

—
BARBARA SCHOCK-WERNER

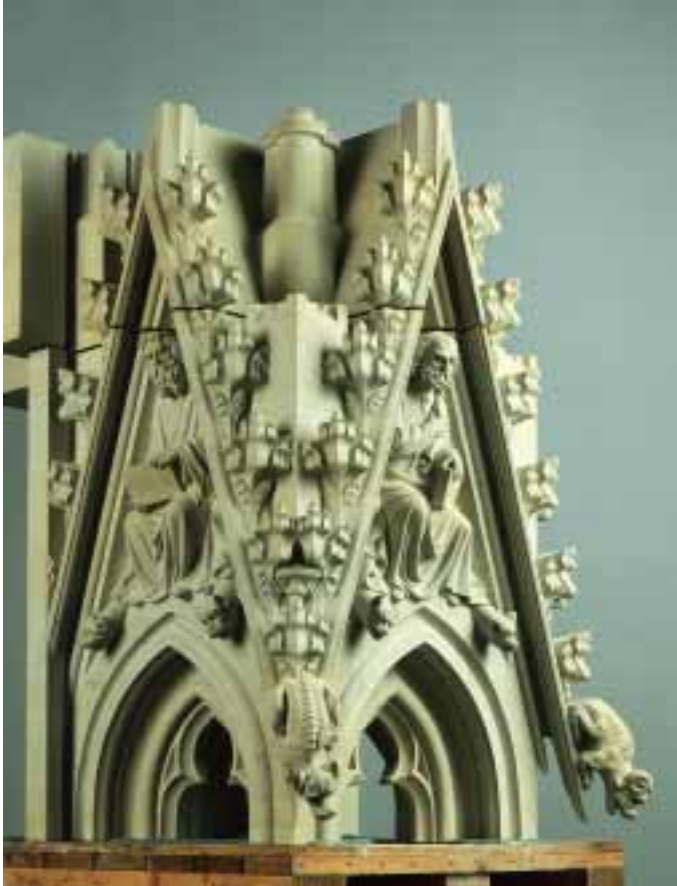
4. Neuer Figurenbaldachin für den Strebepeiler F 1 von Bildhauer Christoph Hoppe.

hl. Christophorus und der hl. Katharina wurden wiederum von Michael Oster gefertigt. Ersteres wird von der Steinmetzmeisterin Annette Gonera in Stein übertragen, das zweite von Michael Oster selbst. Ebenso akribisch wurde an den Baldachinen der Figuren gearbeitet. Der Bildhauer Christoph Hoppe konnte einen Figurenbaldachin vollenden (Abb. 4).
